### 第三の発熱原因；バイオ燃料保管時に火災事故を起こさないために！ ～なぜ、三重県RDF発電所貯留サイロのみが炎上したか？～

環境計画センター専任理事 **かぎや つかさ** 鍵谷 司

#### 1. 三重県RDF発電所貯蔵サイロにおける発熱・白煙・発火・爆発事故

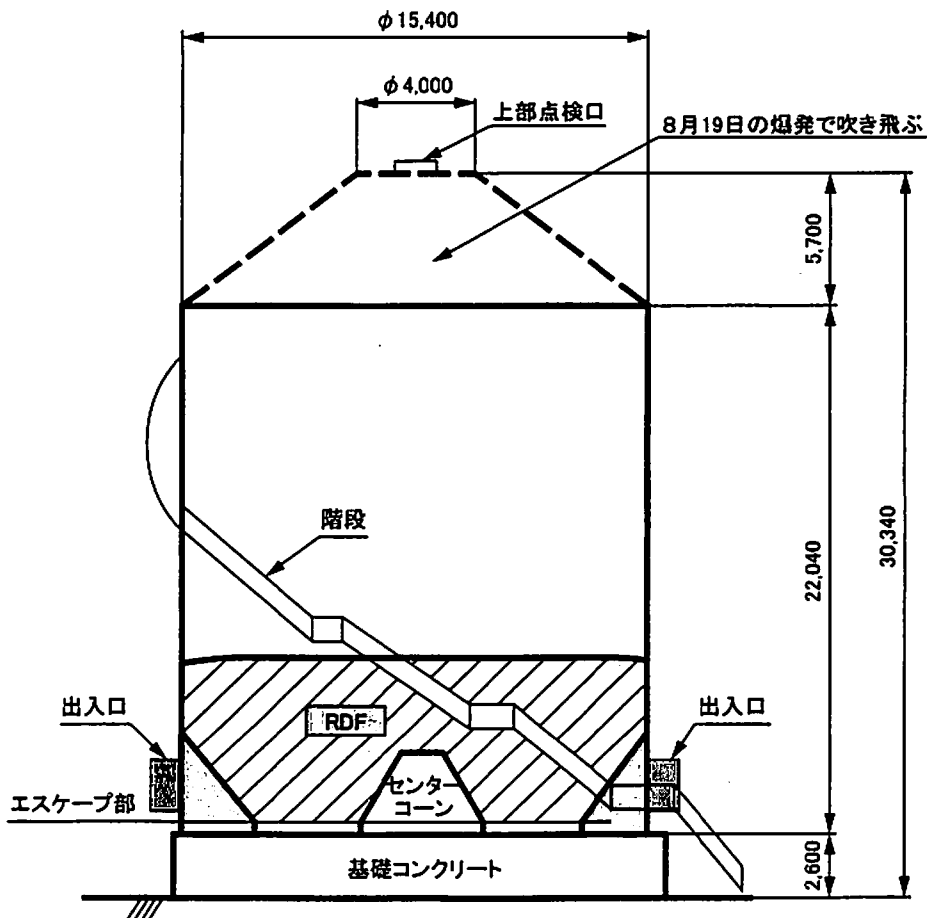
図1 RDF貯蔵サイロの概略図

サイロは、底面が平底であり、底面に設置したチェーンコンベアとスイープ装置によってRDFを払い出す機構である。底部はコンクリート製、外周壁は鋼板製の二重壁、円錐形上屋は鋼板製の

重壁で、4,000m<sup>3</sup>のRDFを貯蔵できる。搬入されたRDFは最上部から投入される。（写真1、図1）

結露対策として外壁は二重構造であるが、上部のRDF投入口やエスケープ部分等から空気が流入できる構造である。なお、大型サイロを1基とし、当時の建築基準法や消防法では、スプリンクラー

などの消火設備や温度センサーなど規制はなかったもので、設置されていない。

①サイロ上部のRDF投入口やエスケープ部分などから空気が流入し、サイロ底部のデッドスペース部分にはRDFが長期滞留していた可能性がある。

サイロ内では発熱に伴い無煙燃焼が起こり、いわゆる長時間にわたって燃り続けている。火災終了後にサイロ内の点検で炭化物が底部のセンターコーン付近に大量に確認されている。炭化物が大量に生成したことはその付近で発熱が始った可能性を示唆する。仮に底部で発熱が起こったとするならば、RDF投入口はサイロの上蓋付近であり、投入時に空気が流入したとしてもRDF貯留部の上部であろう。底部における発熱は発酵でも酸化蓄熱でも十分に説明しきれない。

大牟田報告書によると、サイロ底部の4本のチェーンコンベアが設置され、底部のRDFを掻き集めて払出しコンベアに送り燃焼室へ供給している。溝内に設置されたコンベアはそれぞれ個別に駆動モータにより稼働する。モータ室内はモータ駆動時の発熱により温度が高くなり、コンベア設置溝からセンターコーンに移流し40～50℃に達するので、センターコーン付近から発熱が始ったと結論している。その対策としてモータ室内にエアコンを設置して温度コントロールしてセンターコーン内部の温度を低くして以降、発熱等のトラブル

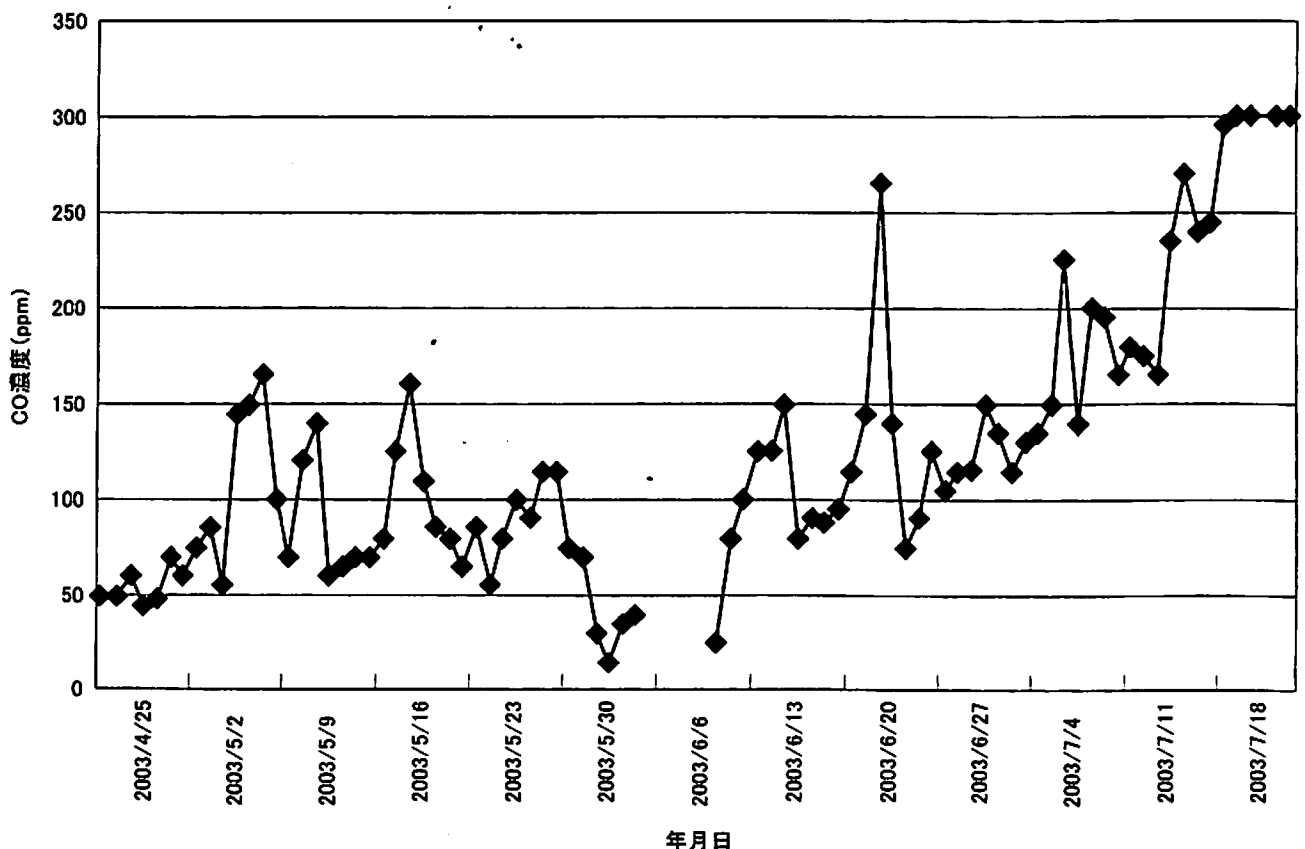
図2 RDF貯蔵サイロ内のCO濃度の推移

RDF貯蔵サイロ内のCO濃度の測定値が公表されているので<sup>21)</sup>、その経月変化を図2に示した。なお、一般空気中のCO濃度は20ppm以下であろう。つまり、仮にRDFからCOが排出されなけれ

貯蔵サイロは平成14年12月から平成15年6月9日まで使用ができない状態であり、6月10日から使用が再開され、自治体のRDFが搬入され始めている。サイロ内には完全に消火しきれていない残さが残っているものと推測される。残存するRDFからもCOが発生するので、保管量に応じてサイロ内CO濃度は変動し、最大150ppm強を記録している。搬入量の増加とともにしだいに高くなる傾向が認められる。さらに、発煙・火災事故のあった鈴鹿市内倉庫からの搬入が7月2日にはじまって以降、急激に濃度は上昇し、2週間後には測定器上限値の300ppmを超えている。

このことは、貯蔵サイロの火災事故が鈴鹿市内倉庫から搬入されたRDFが原因の一つとしてクローズアップされる。大牟田報告書では、サイロ内CO濃度は貯蔵されているRDFに比例し、単位当たりのRDFから発生するCO量、サイロ内温度及びサイロ空間空気量からサイロ内のCO濃度を

資料<sup>21)</sup>には、搬入を開始したサイロへの搬入量、焼却量、保管量の推移を図示されている。RDFの焼却が行われ、保管量は1,000トン強からしだいに減少しているにもかかわらずサイロのCO濃度が300ppmを記録し、発煙が起こった時にはわずか300トンであった。正常なRDFであれば保管量が少なくなればサイロ内のCO濃度は低下するはずであるが、むしろ急激に上昇している。このように予測を超える異常値が検出されたことは、正常でないRDF、つまり、火災事故で生じた火種の残った炭化物の混入を強く示唆する。
