# 首里城炎上！ 大火災に至ったスキーム ～火災の概要・経緯とその原因・初期消火の整理～

技術士（衛生工学・建設・環境）・甲種危険物取扱者等  
環境計画センター 専任理事 鍵谷 司

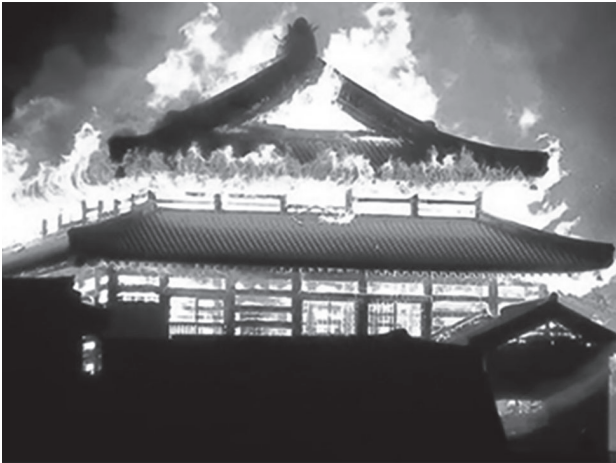
写真5 紅蓮の炎に包まれて炎上する首里城（南側？）

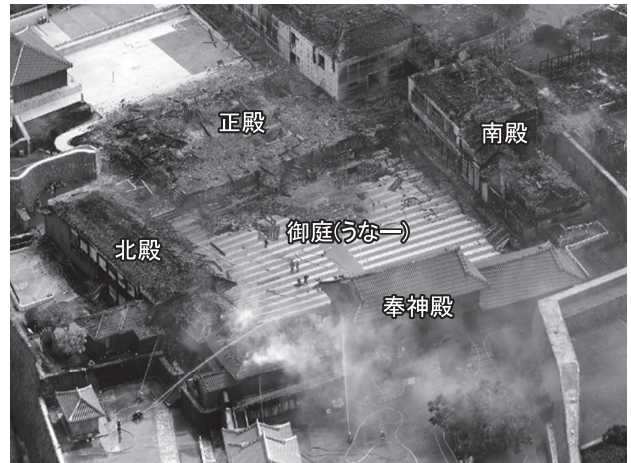
写真6 焼失直後の現場状況

首里城火災直後の焼け跡を写真6に示す。御庭を囲むようにして建設された建造物は全焼及び一部焼損し、写真7に示した7棟が焼失した。とくに、正殿と南殿は跡形もなく灰燼に帰しており、炎の激しさを伺わせる。正殿北側の分電盤室が火源として疑われており、ちょうど右上から左下方向に風速3～4mの風があり、南側の建造物の被害が大きかったことを示す。

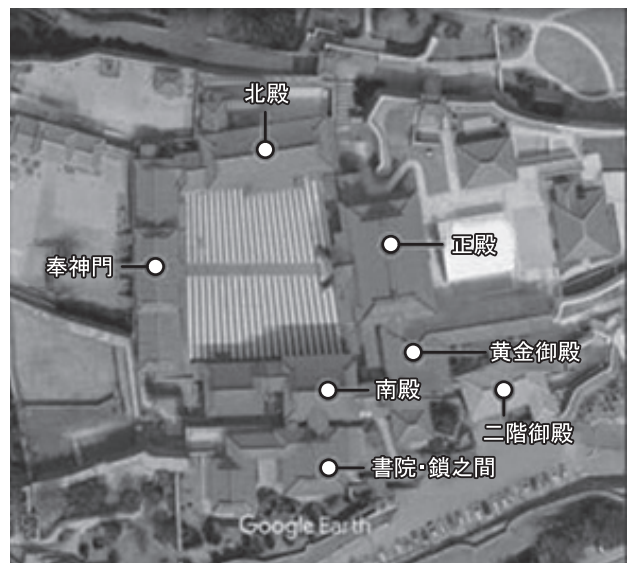
写真7 焼失した建造物（火災前）

総務省消防庁によると次の7棟の建屋が焼損し、延べ4,800m<sup>2</sup>が焼失した。全焼・ほぼ全焼が正殿、北殿、南殿・番所、書院・鎖之間、黄金御殿池（寄満・奥書院）、二階御殿で、半焼が奉神門、一部焼損が女官居室である。

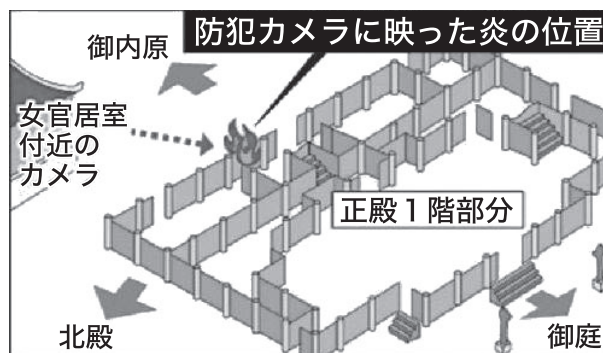
- ①正殿北東側の大型電気系統設備の分電盤から延長コードがあり、同じ部屋に置かれた照明器具（LED）2個に繋がっていた。この延長コード（床下）が溶けて30個以上にショートした可能性のある熔融痕が確認できたが、火災の熱で熔融したかは不明とある。なお、延長コードは、国から委託を受けた県の管理が始まった平成31年2月に取り付けられた（図7、写真8）。
- ②配電盤（奉神殿）から分電盤（正殿）に電気を引き込む配線にも1ヵ所、熔融痕が見つかった。
- ③正殿裏側の女官居室付近の防犯カメラに出火直後に大きな光が点滅した（図6）。また、同じ

図6 正殿裏防犯カメラに映った炎  
（琉球新報 2019年11月8日）

③その前後に正殿裏東側の建物（女官居室）に設置されていた防犯カメラに光が点滅する様子が映っていた。また、正殿真裏の「世誇殿」の防犯カメラには火が映っていた。

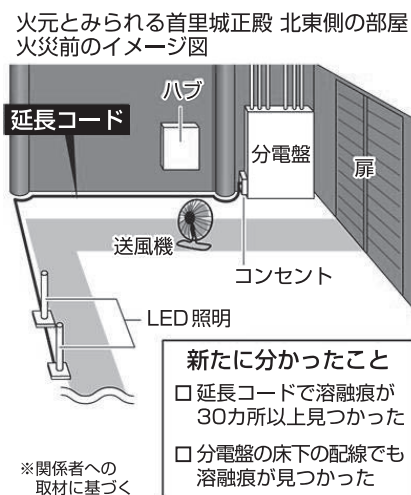
図7 火元と見られる分電盤室

※ここは分電盤室(図7)と推測される。

令和元年12月11日、消防庁による「首里城火災における火災原因調査の状況」では、火災原因調査の状況・出火の可能性が高いと考えられる正殿1階北東部分の部屋を中心に調査し、当該部屋には、分電盤が設置されており、出火時にも一部の配線系統は通電されていたこと、コンセントに延長コードを介して、LED照明が接続されていたこと等が確認されている。分電盤そのものには、現時点では出火の痕跡は確認されていないこと、延長コードにおいてショート痕跡が見られるが、これが出火原因となったのかどうかは現時点では特定できていないと公表された。

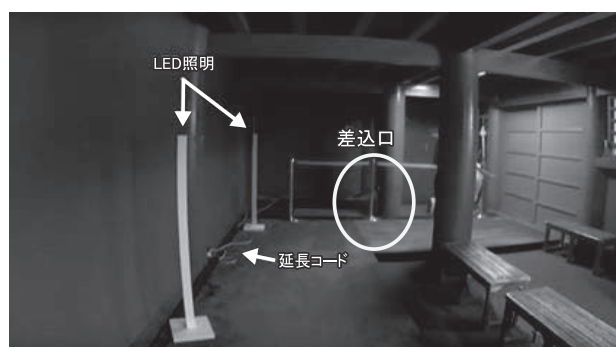
写真8 分電盤の延長コードとLED照明、差込口

ところで、コードがショートしたならば、すぐにブレーカが落ちるはずである。財団は、正殿のブレーカは自動的に落ちる仕組みであり、かつ通電もしていなかったと説明している。しかし、延長コード、扇風機、防犯カメラは自動ブレーカの対象外との報道もある(写真8)。配線のショートは、過電流が流れたことを示唆するが、火災による高熱で被覆が焼損した可能性もあるので、その原因を特定する必要がある。当夜、イベント準備に夜間照明が点灯されていたと想定されるが、その電源については錯綜している。LED 2個で過電流によるショートは考え難いので、使用電力の大きい夜間照明の電源や電気容量、コードの長さや送電容量などを確認すべきである(写真9)。

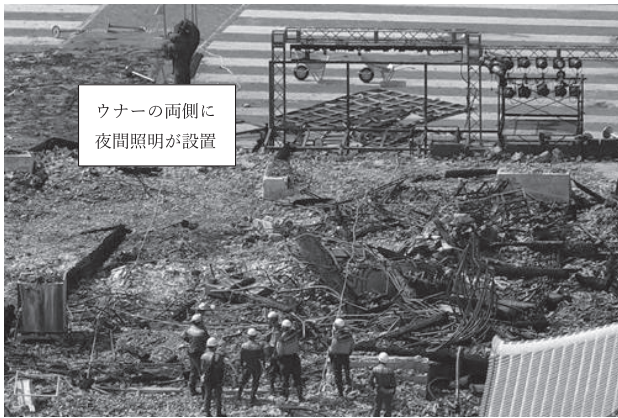
写真9 正殿焼け跡に残る野外照明の残骸  
(毎日新聞；2019.11)
