## 首里城炎上！② 大火災は無炎燃焼が鍵を握る！

### －公開された監視カメラ映像の火災状況より－

技術士（衛生工学・建設・環境）・甲種危険物取扱者等  
環境計画センター 専任理事 **鍵谷 司**

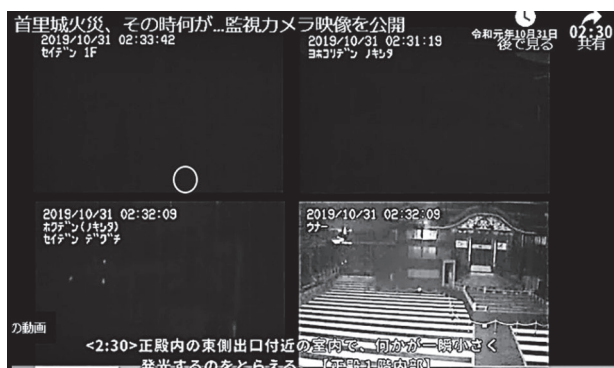
- 10月31日 2：30…【④】正殿の東側出口付近の室内で、何かが一瞬小さく発光するものを捉える。〔画像1〕

※④正殿退室後、ほぼ5時間後に異常発生。この白黒映像ではほとんど確認できないような微小発光が映った。光った場所には立ち入りを規制する金属製ポールが立っていたという。このことは反対側の分電盤室内から漏れた光がポールに反射したと考えられる。

※④の発光は継続していないので、電気室でのショートの可能性が高い。なお、分電盤室と階段との仕切り等やカメラに映った内部構造がわからないので詳細は不明。

〔画像1〕2：30 正殿1階階段付近で微小発光

- ①夜間照明で鮮明な映像
- ②暗くて映像なし。その後、警備員が駆けつけシャッターを開け、北口から内部を確認
- ③真っ暗、映像なし
- ④1階階段付近で微小発光あり（左上画像）

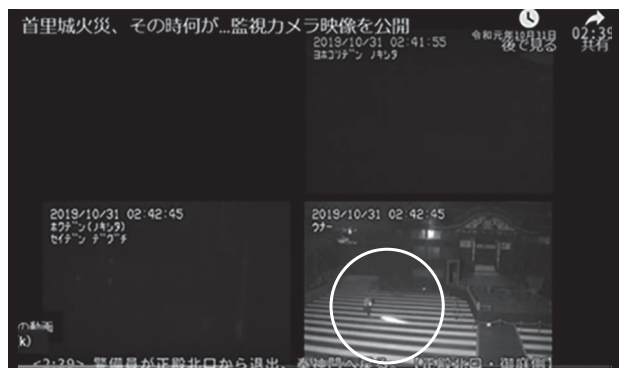
- 2:39…【②・①】警備員が正殿北口から退出、奉神殿へ戻る。〔画像2〕

※北側出口が閉じられ、②の映像が消え、①ウナを懐中電灯を照らして戻る警備員が映る。

〔画像2〕 2:39 警備員が正殿を確認して奉神殿へ戻る

- ①正殿を確認し、奉神殿へ戻る警備員
- ②警備員が正殿北口シャッターから御庭に戻ったので明かりが消え、映像なし
- ③発光は消え、映像なし
- ④正殿1階はカメラ電源OFF

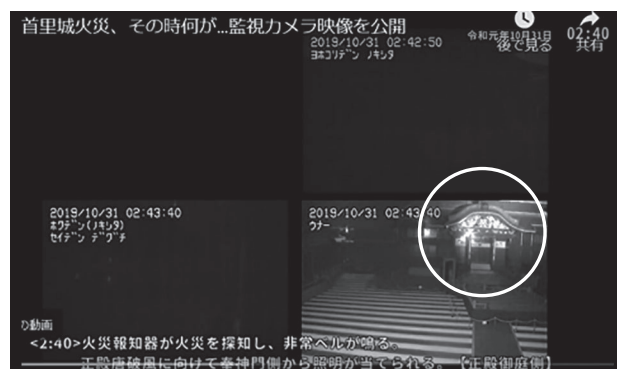
- 2:40…【①】火災報知器が火災を感知し、非常ベルが鳴る。正殿中央部の唐破風に向けて奉神殿から照明が当てられる。〔画像3〕

※火災報知器（空気管式）の作動は、人感センサー（赤外線センサー）による警報発令から6分の遅れがあった。煙センサーが設置され

ていれば短縮できたと考えられる。

※夜間照明で御庭は明るいが、さらに唐破風が強く照らされている。誰が操作したか？

〔画像3〕 2:40 火災報知器が火災を感知し非常ベル鳴動

- ①非常ベルが鳴動し、奉神殿から唐破風に照明が当てられ明るくなる
- ②警備員がいないので明かりが消え、映像なし
- ③映像なし
- ④電源OFF

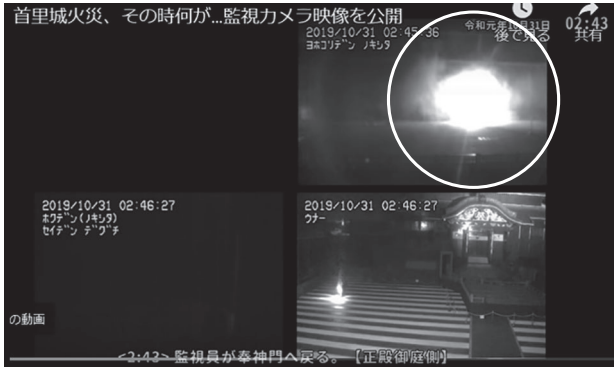
〔画像4〕 2：43 正殿裏側北東部でフラッシュ発光

- ①北殿出口あたりに向かう警備員；懐中電灯の灯
- ②照明がないので、正殿北出口は暗い
- ③正殿裏側の北東部室あたりでフラッシュ発光を感知
- ④電源 OFF

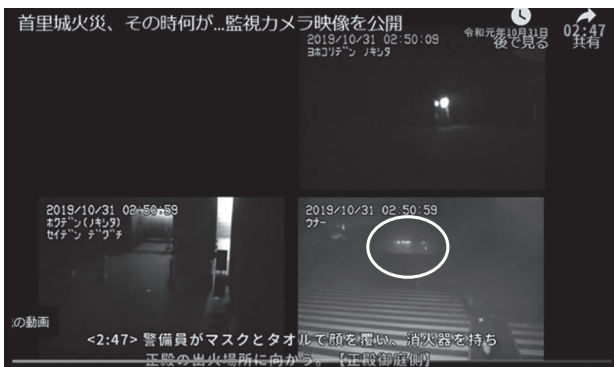
※鮮明だった正殿御庭がわずか4分後には真っ黒な煙で覆われている。

〔画像5〕 2：47 正殿正面北側に赤い炎が発生

- ①2：46に正殿1階左側の赤い炎を感知（この画像は白黒でありわかりにくい）、御庭は黒い煙に包まれる。2：47に警備員がマスクとタオルで顔を覆い、消火器を持ち正殿へ向う
- ②警備員は北出口から覗いている
- ③正殿裏側の北東部室のフラッシュ発光が小さくなっている。ドレンチャーが作動か？
- ④電源 OFF

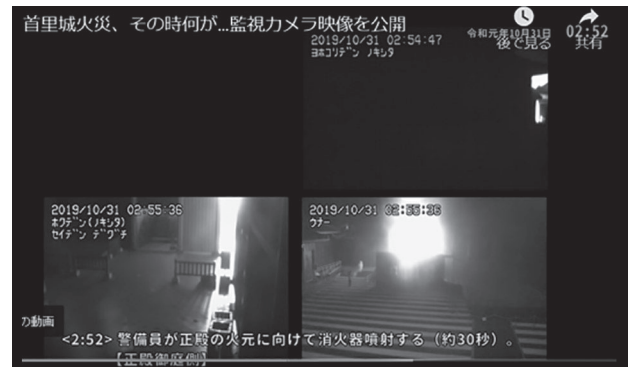
※北口側から消火活動をしているが、正殿正面はすでに炎に包まれている。

※防犯センサーの警報が発令してから消火器噴射までに18分を要した。1人で真っ黒な煙の中で火元を特定できなかった。警備員3人で対応すれば、初期消火は成功したのでは？

〔画像6〕 2：52 警備員が正殿火元に消火器噴射する

- ①正殿正面が大きく真っ赤に燃え上がる。警備員が消火器を噴射するも消火できず（約30秒）
- ②奥（正殿正面）の火炎で明るく照らされている？
- ③裏側の灯は小さくなる
- ④電源 OFF

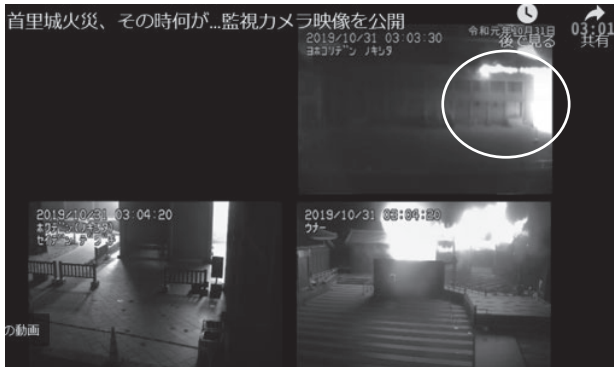
※正殿北側から正面の唐破風に延焼し、風に乗って南側へ延焼し、北出口からも表側の火炎で

赤く染まっている。

※正殿裏の北面は明るい白い煙が上昇し、1階軒下から南へと帯状で移流し始めている。炎は認められないので、煙に火災の光が反射したとしても赤いはずである。煙の正体は不明であり、現時点では謎である。

〔画像7〕3:01 燃烧が次第に拡大

- ①正殿左側の火炎が中央部唐破風へと延焼。その前の舞台が映る
- ②正殿東側にも火が廻っており、炎の明かりで赤く明るい映像になる
- ③裏側では、北側から1階軒下に沿って白い煙が南へと移流。ドレンチャーの噴霧が終わった?
- ④電源OFF

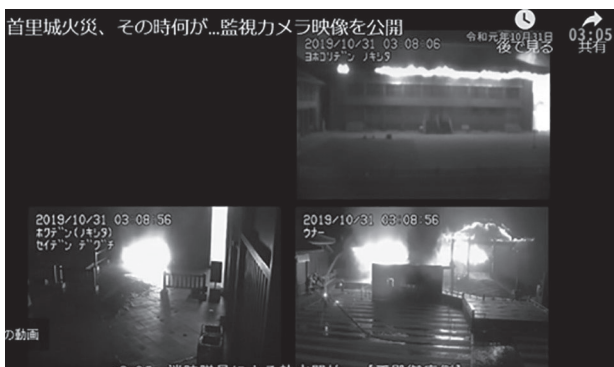
※消防到着が2:50であり、15分後に放水。

〔画像8〕3:05 燃烧拡大及び1階軒下を移流する煙

- ①正殿全体に延焼拡大；消防隊の前には首里城祭の舞台（放水銃が使えないので幕などを撤去）
- ②正殿北出口付近にも延焼し炎が上がる
- ③裏側は、北東の風に乗って1階軒下を這うように白い煙が移流、煙の正体は不明！
- ④電源OFF

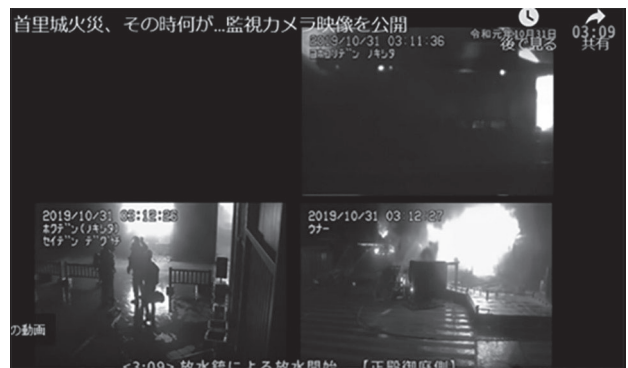
- 3:09…【①】放水銃による放水開始。〔画像9〕  
※消防到着は2:50であり、放水開始は19分後に行われた。

※【③】裏側の白い煙が消えた。同時刻に正殿に設置された74個のドレンチャー（水噴霧装置）が作動し温度が低下、あるいは黒い煙になり見えなくなったなどが考えられるが、理由は不明である！

〔画像9〕3:09 消防隊による消火活動が始まる

- ①消防隊による放水開始。到着後19分後
- ②正殿北出口から消防活動。奥は激しく燃えている
- ③裏側の1階屋根下の画像がほぼ消えた。屋根下のドレンチャーによる水噴霧が作動かあるいは煙が黒くなって見えなくなった？
- ④電源OFF

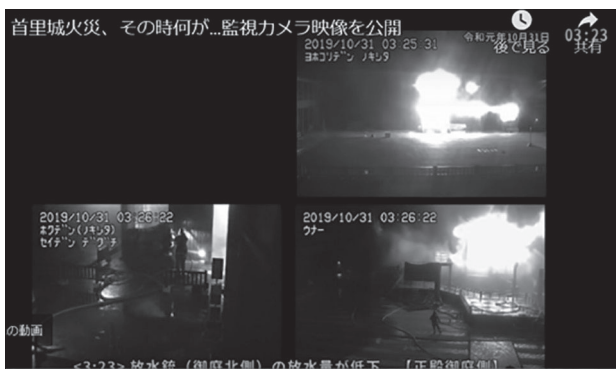
※ドレンチャーの作動もあり、わずか14分後に貯水量（120トン）が空になった。

※ホース8本で正殿消火と北殿への延焼防止にあたったが「輻射熱で活動困難」で退避。退避後、放水を再開するが「消防隊のホースは焼損し使用不能」になったとあった。

〔画像10〕3:23 放水銃（御庭北側）の放水量が低下

- ①正殿正面の火災は中央部の唐破風から南殿方向へと延焼。放水銃の水量が低下し、14分程度で放水終わり
- ②赤い炎から暗い画像になる。火災が正面へと移った？
- ③いったん消えていた白い煙が1階裏の中央出口付近から2階と南方向に一瞬で真っ赤に炎上
- ④電源OFF

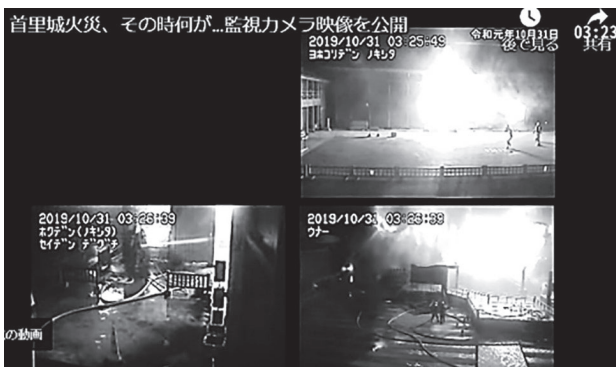
〔画像11〕3:23 正殿全体が炎に包まれる

- ①正殿全体が炎に包まれる。舞台にも延焼し、この後、消防隊が撤退する
- ②奥部の延焼拡大により炎の灯で明るい映像
- ③全体が炎に包まれ2階方向へと燃焼拡大
- ④電源OFF

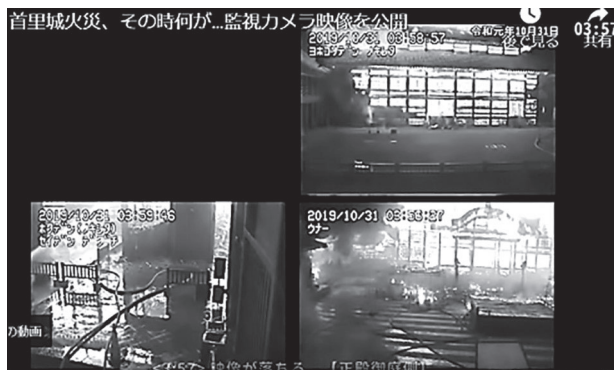
※2:40の警報後、わずか1時間15分後で映像が落ちた。映像①は奉神殿の防犯カメラであり、奉神殿にも延焼して電源が切れたことを示す。

〔画像12〕3:57 正殿全体が骨組みだけ残る状態

- ①正殿は全焼し、骨組みのみになる
- ②正殿北出口内部に炎はないが、奥は炎で明るい
- ③裏側は1階部分から3階軒下まで激しく炎上し、骨組みだけになる
- ④電源OFF

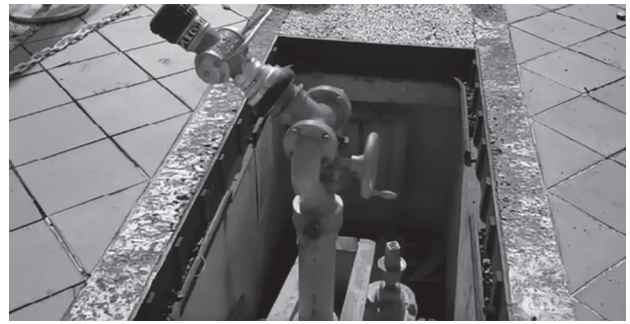
- ③外部からの延焼を防ぐため、正殿軒下に74ヵ所のドレンチャーが設置されていたが、火災が内部で発生したので、作動した時点で室内は火炎に包まれていたと考えられる。なお、ドレンチャーと放水銃が同時に作動したため、放水量の低下を招いたといわれる。延焼拡大防止に効果が大きい防火扉やスプリンクラーが設置されていなかったことは禍根を残す結果となった。
- ④放水銃が5ヵ所あり、地下に設置されていたが（写真3）、南側は撤去、裏側は蓋が開かず、正面の2ヵ所は火炎に近かったため輻射熱が強く早々に撤退、北側1ヵ所の放水であったが、ドレンチャーが作動していたため、十数分で貯水槽（120トン）からの給水が止まった。緊急時には、水源から連結管により自動給水できるようなシステムが必要不可欠であろう。

放水銃を納めた地下室の蓋が開かない事実は、設備の作動を含めた維持管理がおろそかにされていた実態を実証しており、維持管理先として、

写真3 ウナーの地下に設置された放水銃

あるいは維持管理契約内容に問題があろう。

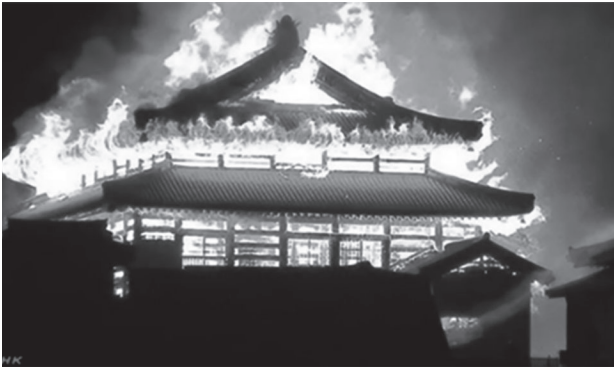
- ①火災原因は、当初から分電盤室から引いた延長コードのショートによる可能性があるとのことだったが、配線の熔融痕が、ショートあるいは火災の高温によるものかの判定ができないとして原因不明と結論されている。少なくともショートの起こっていない配線の熔融痕との比較、あるいはショートや高温下における熔融痕を比較するなどの検証結果を公表し、本当に判別できなかったかについて証拠を示すべきである。これは国民の重大な関心事であり、あいまいな結論は、沖縄県の消防や警察の威信、信頼性を著しく傷つけよう！
- ②首里城大火災（写真４）の謎解きは、「正殿正面で炎が上がった後に現れた１階軒下を南側に移流する白い帯（白煙？）の解明」にある。この煙は、炎上が始まった後に現れたので、強い火炎の灯が反射したならば赤いはずである。その源は、燃焼に伴う排ガス、水噴霧による高温水蒸気、あるいは無炎燃焼で発生した可燃性ガス

写真4 大炎上する首里城（南側）

などが想定される。画像の色から温度を解明できれば、大きなヒントが得られると考えられる。

- ③大量の可燃性ガスが発生する無炎燃焼が想定されるので、煙の流れの解明が重要である。無炎燃焼といえども発熱を伴うので、発生した煙（可燃性ガス）の温度は高くなるので上昇する。つまり、天井に溜まりながら横方向へ拡散、あるいは窓や隙間から外部へ漏出すると考えられる。また、階段が存在すると吹抜けなので煙突と同様に周囲の煙を吸引しながら上昇する。立面図が入手できないので、2階、3階部の煙の流れを予測できないが、正殿の上部階が激しく燃えた大きな要因であると想定される（写真4）。
