## 首里城炎上！③ 無炎燃焼で発生した煙の流れ！

### －監視カメラが捉えた火災画像の解析－

環境計画センター 専任理事 鍵谷 司

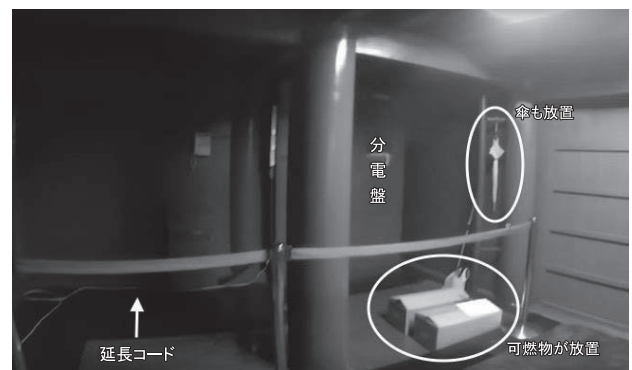
正殿北東部隅の部屋は分電盤室とあるが、分電盤の設置場所や部屋の仕切りや扉などのレイアウトを把握できていない。分電盤は配電盤のある奉神殿あるいは北口階段下で受電していると考えられるので、部屋の奥部に設置（写真1）されていると推測される。しかし、センサー類はいずれも反対側の出口付近に設置されており、空気管式により室内温度の上昇を検知するには不適当であろう。煙センサーであれば、速やかに検知できたと考えられる。火源となりうる分電盤付近、お香やローソクなど火を使う部屋に設置することは常識であろう。

写真1 分電盤室の様子

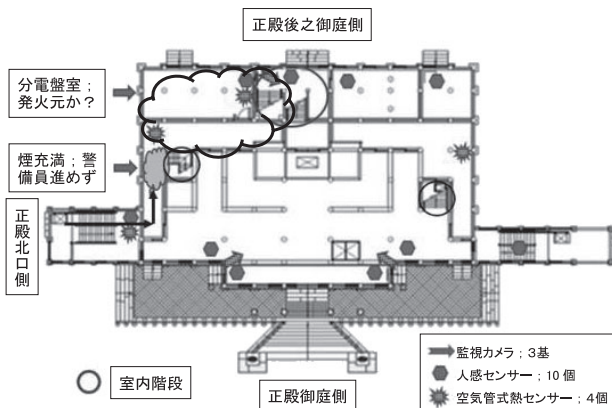
図1 正殿1階に設置された防犯設備と配置

正殿1階には、図1に示したように監視カメラ3台、防犯センサー（赤外線センサー？）が10カ所、空気管式熱感知器が4カ所設置されていた。裏側奥中央部の監視カメラの映像は公開されたが、正面の2台の監視カメラは焼失したと考えられる。正殿は全焼したはずなのに正殿1階内部（奥の階段）のカメラ映像が焼け残っていたことは不思議な気がする。リモートによる記録・保存方式ならば、他の室内カメラの映像も存在するはずである。

ところで、防犯センサーは赤外線センサーとの報道もある。たぶん赤外線を物体が遮ると検知する方式ではないかと推測されるので、侵入者でなく、黒煙で遮られても反応しそうである。仮に黒煙（煤）で赤外線が遮られたと仮定すると、作動する濃度になるまでかなりの時間経過があったのではないかと推測される。10カ所も設置されているが、感知したセンサーの地点は明らかにされていない。が、発火元と推測されている正殿北東の分電盤室の防犯センサーの可能性が高い。

他方、空気管式熱感知器は、1階には4カ所設置され、発火源と疑われている北東隅の分電盤室にも設置されているので、最初に検知したと推測される。この空気管方式は、室内温度が上昇した

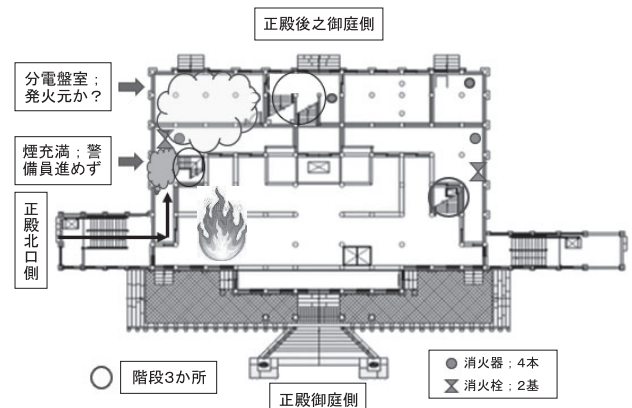
図2 正殿1階に設置された消火設備と配置（発火初期）

図2に消火器4本と室内消火栓2基の配置を示した。警備員が正殿北口側のシャッターを開けて階段を上ったところで煙が充満し前が見えなかったため、すぐに消火器を取りに奉神殿へ戻ったとある。これを図示すると北出口階段を上った廊下あたりがすでに黒煙に覆われており、当然、発火元と推測されている北東部の突き当りの通路や部屋は煙に包まれていたと推測できる。首里城の内装は、輝くような朱色で漆や桐油が大量に使用されており、熱分解しやすい成分で燃えやすいと考えられる。また、通路などは格子戸も多く、室外に漏出した煙は速やかに拡散したと考えられる(写真2)。

室内において無炎燃焼で発生した煙は、温度が高くなると膨張するので強い圧力が生じ、わずかな隙間から漏出すると考えられる。また、上昇して天井部を這うように移流し、しだいに部屋全体に拡散すると考えられる。当然、正殿1階は煙が充満するが、分電盤室に隣接する大きな階段(以下、中央階段)があり、警備員が進入した北口通路にも小さな階段(以下、北口階段)がある(図2の○で囲んだ部分)。階段は、いわば煙突と同じく上部の気圧が若干低いので、煙を吸引して排気する。

正殿北出口に消火器と消火栓を備えていれば、火災の状況は変わったのではないかと思います。さらに、最も重要な正座のある御差床(うさすか)付近には消火設備も熱感知センサーも設置されていない。防犯カメラは2台設置されていたが、焼失してしまえば何の役にも立たない。

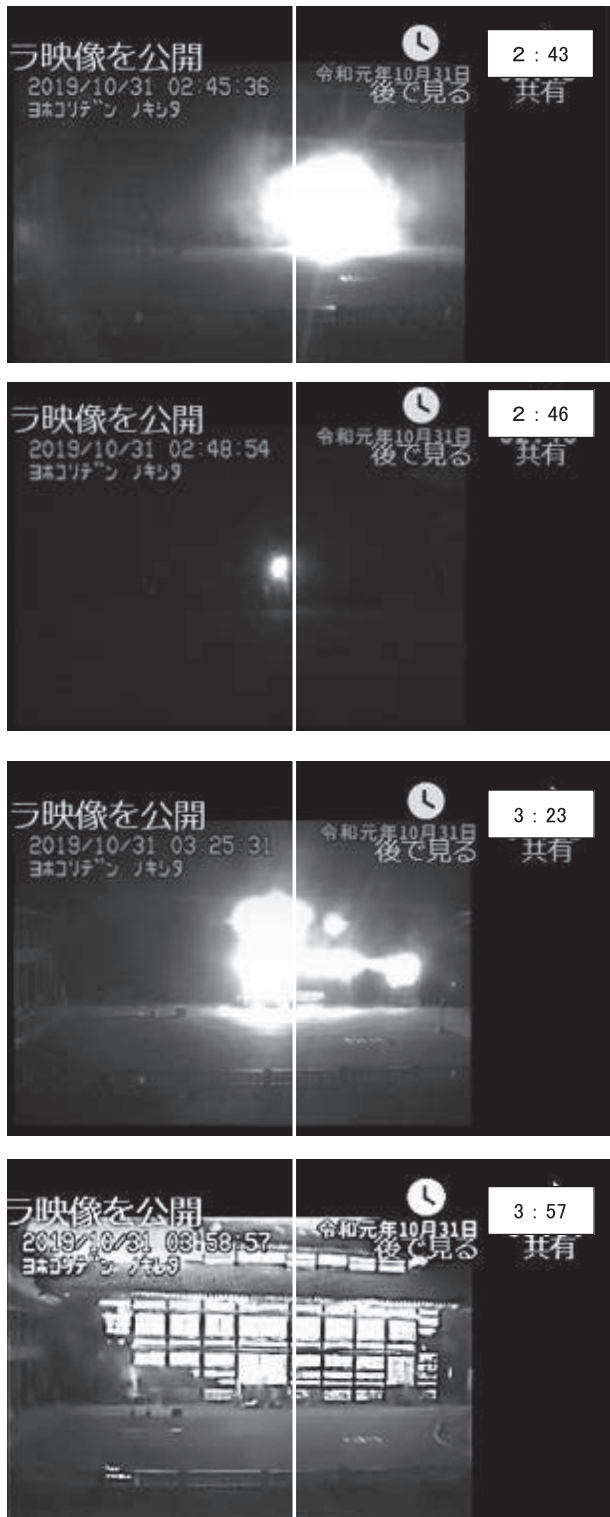
画像1 正殿裏側の火災までの経緯（右が北側）

正殿裏側の火災までの経緯（右が北側）を画像1に示した。発火状況を時系列で抜粋すると下記の通りとなる。なお、外壁が火災で消失した骨格画像を基準に外側中央階段に合わせて火災推移ごとの画像を縦に並べ、縦線を引くことにより、火災の位置を判断した。

- 2：43…外側中央階段の右側の分電盤室付近で大きなフラッシュを捉える。周りはぼんやりと煙で囲まれている？ その後、数秒ごとに発光を繰り返して映像が終わる（編集でカット）。微小発光や大きなフラッシュは、輝くような白い光であり、かなりの高温度であることがわかる。ショートで発生した閃光が、煙に反射及び屈折して、立体状に輝いて見えたかと推測した。
- 2：46…階段付近で小さな白光を捉えるが、変化しないので、北出口が開いているのでこの光が漏れて映ったと考えられる。
- 3：23…突然、真っ赤な大きな炎が発生する。分電盤室から横に流れるような炎と中央階段を立ち上るような大きな火炎を捉える。
- 3：57…正殿の外壁が燃え尽き、骨組みだけが残存し、部屋や階段などが透けて見える。

以上の経緯から監視カメラの正殿裏側の映像は、北東部の隅に位置する分電盤室からの発火を捉えている。この部屋から正殿西方向（正面）への煙の流れは読み取れないが、隣接する中央階段に流入した可燃性ガスが発火して一気に3階まで炎に包まれた様子が捉えられている。

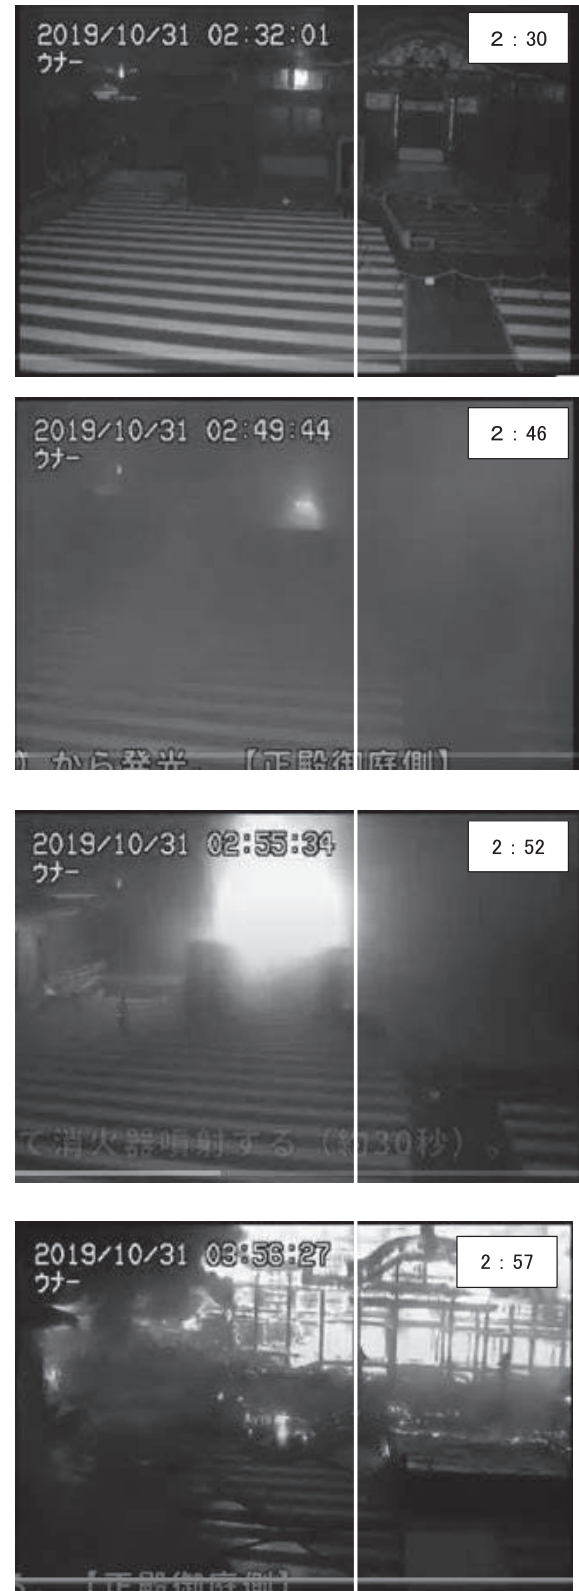
画像2 正殿正面の火災までの経緯（右が南側）

- 2:30…夜間照明により奉神殿からウナー、正殿及びやや暗いが北出口まで映っており、煙の漏出した痕跡はみあたらない。
- 2:46…数分後にはウナーは黒煙に覆われ、やや暗い北口は見えなくなるとともに、正殿中央部左側（北側）に小さな火炎を捉える。その後、消えたり、再発炎を繰り返す。黒煙で赤い光が遮られたとも考えられる。
- 2:52…爆発的に炎上し、しだいに南殿方向に延焼し、30分後には全体が炎で包まれる。
- 3:57…正殿全体が炎に包まれ、外壁が燃え尽き、柱などの骨組みと唐破風の外郭だけが残存し、部屋の位置などが透けて見える。

以上の経緯から監視カメラの正殿正面の映像は、正座のある中央部から左側（北側）から煙が移流し、1階床あたりから炎が現れ、炎は天井あたりの高さで南殿の方向へと延焼する様子が捉えられている。画像にはないが、南階段が煙突の役割を担い、南側へと煙を吸引した可能性がある。また、室内ではあるが、火災後半では外壁がないので、当日の風向は南殿方向へ向かう北東の風の影響もありうる。なお、正殿と南殿との扉などの有無は把握できていない。

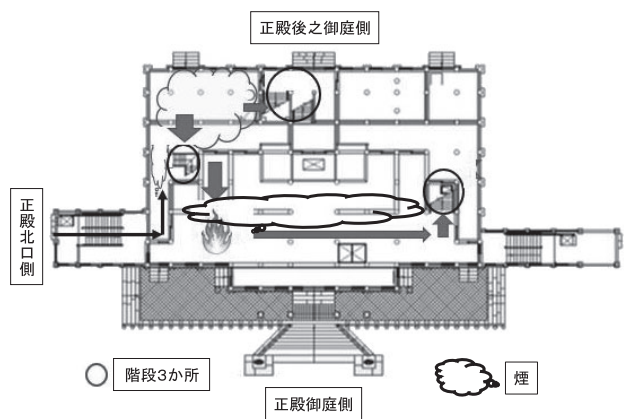
図4 正殿1階における煙の流れの予想図

無炎燃焼でも発熱し、燃焼範囲が拡大するとともに可燃性ガスが大量に発生する。しかし、燃焼3条件を満たさなければ、火源があっても容易には炎燃焼には移行しない。発火源と思われる分電盤室の通気性に関する情報がないので、警備員の煙に関する証言や監視カメラの映像から推計すると図4のように推測され、階段の配置が大きく影響したのではないかと考えられる。つまり、

- ①分電盤室には防犯センサー（赤外線方式）が設置されていたが、不審者が侵入した形跡がないことは他の監視カメラからも確認されて

いる。センサーの赤外線が無炎燃焼で発生した黒煙に遮られて作動した可能性がある。すでにかなり大量の黒煙が発生していたことを示唆する。

- ②警備員が正殿北出口のシャッターを開けて階段を上ったところで、真っ黒い煙が充満して内部が見えなかったとある。警報発令後、わずか2分後程度であり、すでに不完全燃焼で黒煙が大量に発生していたことを示唆する。
- ③正殿裏側からの監視カメラの映像は、北東部隅に位置する分電盤室から発火したことを証明している。この部屋から正殿西方向（正面）への煙の流れは読み取れないが、隣の中央階段に流入した可燃性ガスが発火して一気に3階まで炎に包まれた様子が捉えられている。
- ④正殿御庭側の監視カメラは、正殿正面のやや左側で小さな火炎を捉えている。この位置は分電盤室から漏出した煙が北側階段方向に流れ、正面（西側）に移流したことを示唆する。
- ⑤南殿方向への延焼は、床を這うような煙は映っておらず、上部空間（天井）から南側へと拡大したことを示し、煙の流れを示唆する。なお、風向は北東の風であり、南殿方向へと延焼する方向と一致するので、影響があったことが考えられる。

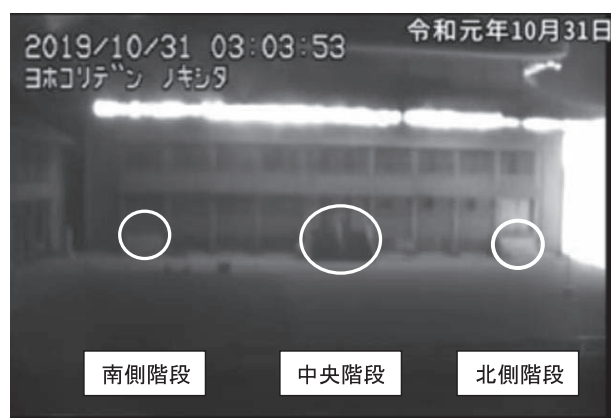
画像3 正殿裏側の映像が捉えた1階軒下の「白い煙」

次回は、火源となった分電盤室での配線のショートが起こった原因について検討するとともに、前号でも問題になった、正殿で火災が発生した後に現れ、1階軒下を這うように正殿を取り巻いた「白い煙」（画像3）の謎について解明したい。
