# 首里城炎上！④ 大火災を引き起こした無炎燃焼！ －監視カメラが捉えた煙の挙動と発火の謎を追跡する－

技術士（衛生工学・建設・環境）・甲種危険物取扱者等  
環境計画センター 専任理事 鍵谷 司

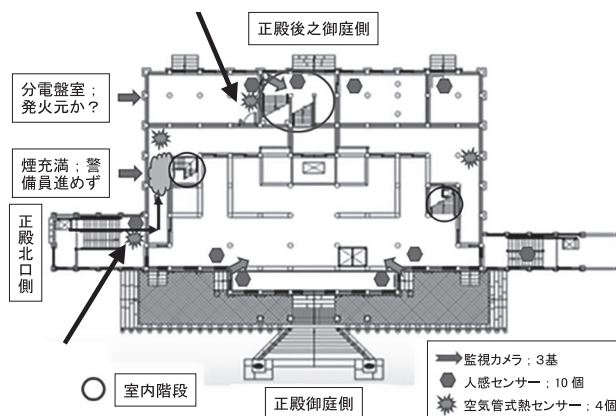
首里城には、監視カメラが51台（屋内21ヵ所、屋外28ヵ所）設置されている。正殿内には、監視カメラ3台のほかに防犯センサーとして人感センサーと空気管式熱センサーが設置されている。正殿1階には、図1に示したように人感センサー10ヵ所と空気管式熱センサー4ヵ所、及び監視カメラ4台が設置されている<sup>2)</sup>。

図1 正殿1階に設置された防犯設備と配置<sup>3)</sup>  
(黒い矢印の2ヵ所が人感センサーと熱センサー設置)

※人感センサーと熱センサーの両方が設置されていた地点は、北出入口と分電盤室である。警備員の証言では、正殿内に入った内部は煙が充満して先が見えなかったとあるので、出入口ではなく、奥の分電盤室であることを示唆する。奥の密閉された電気室であれば、当然、電氣的な発火が疑われる。

初期消火の失敗は、設置した防犯センサーの方式に大きな原因があったことを伺わせる。すなわち、人感センサー及び熱感知センサーともに、煙の検知には不適であり、検知できる温度まで上昇した時点では、大量の煙で覆われて消火が難しかったと考えられる。他の建屋群や正殿2階、3階には煙感知器が設置されているにもかかわらず、火元になった正殿1階のみが設置されていないことは、重大な設計ミスといえよう。しかし、中間報告書では何の指摘もされていない<sup>2)</sup>。なお、監視カメラの映像解析や精査は行われていたのであろうか？

参考資料3<sup>2)</sup>によると、主要な建屋には火災報知器設備として熱感知器と煙感知器が設置されているが、正殿には、熱感知器が1階と2階に、煙感知器が2階と3階に設置されている。しかし、正殿のみが1階には煙感知器が設置されていないのである。吹き抜け構造であれば、発煙を短時間で感知できるが、密室で無炎燃焼が起こったので、上層階まで煙が到達する経路は階段のみである<sup>2)</sup>。分電盤室や燈明やお香など火を使う箇所には煙感知器の設置が不可欠であろう！

空気が膨張し、熱感知センサーが作動したと推測される。とくに、人感センサーは、赤外線を遮ることにより感知する方式であれば、発生した黒煙が赤外線を遮ることにより作動したと考えられる。また、空気管式熱センサーは、室内温度が上昇した段階で作動するので、遅れが生じたと考えられる。煙センサーを設置していれば、早期に発煙を感知でき、初期消火で対応できたように思われる。センサーの感度や設置地点などは検討されたのであろうか！！

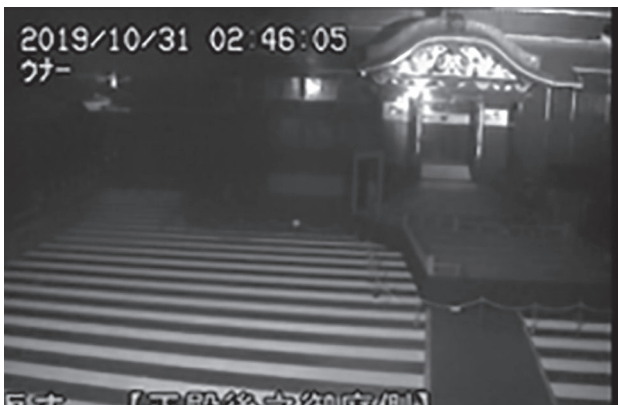
正殿正面は奉神殿からの夜間照明でウナーから唐破風が明瞭に記録（画像1）されていたが、わずか3分後には真っ黒な煙で覆われた（画像2）。暗いので煙の流れの詳細は解明できないが、正殿建物表面付近の煙が黒く、離れたウナーでは薄いことがわかる。このことは、建物に沿って煙が流れ出た、あるいは正面壁面の隙間から漏出したことを示唆する。残念ながら明瞭な画像1から黒い煙で覆われた画像2に飛ぶ（その間の約3分間は編集でカット）ので断定できない。

画像1 (2 : 46 : 05) 奉神殿からウナーの様子

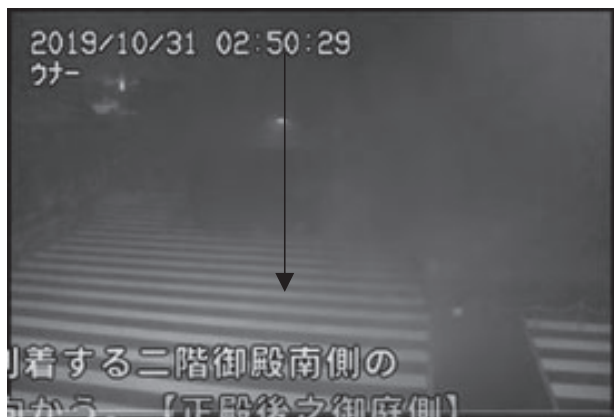
画像3は、正殿北側の1階で小さな炎を捉えている。が、その後、消滅を繰り返す。可燃性ガスが存在し、ガス温度が280℃付近に達し、空気が供給されたので発火したが、空気量が少ないため可燃性ガスの燃焼範囲を維持できないため炎は消えたと考えられる。その後、炎は消滅し、全体が黒煙で覆われるが、突如、大きな火炎が立ち上がり、南側に延焼する（画像4）。

画像3 正殿正面に小さな炎が消滅を繰り返す

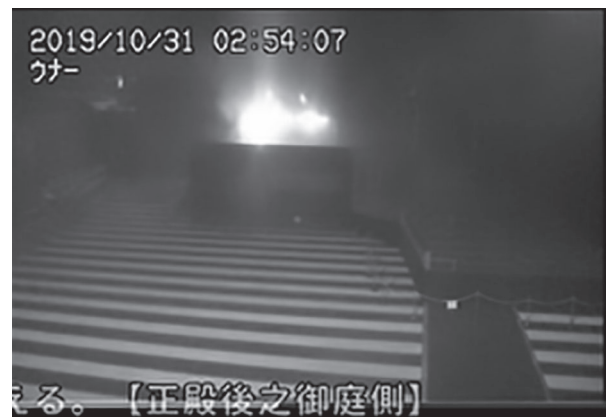
正殿室内は煙（熱分解ガス）で充満し、温度の上昇とともに膨張しているので、窓や扉が破損し、高温ガスが外部に流出し、空気と混合したため一気に燃え上がったと考えられる。なお、炎は、北北東の風に流されて南殿方向に延焼したことが記録されている。

画像4 正面で急に燃え上がり、延焼が拡大する

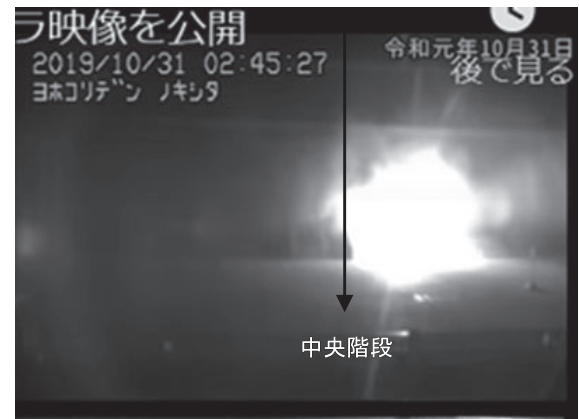
明るく映る。何の前兆もなく、突然、大きなフラッシュ光が記録されている（画像6）。その後、小さなフラッシュや発光を繰り返して消滅する。なお、中央階段付近は、常時小さな灯りが記録されている。警備員が北口から室内を懐中電灯で照らしており、その光か否か定かではない。

画像6 直後に突発的にフラッシュ光、その後消えた

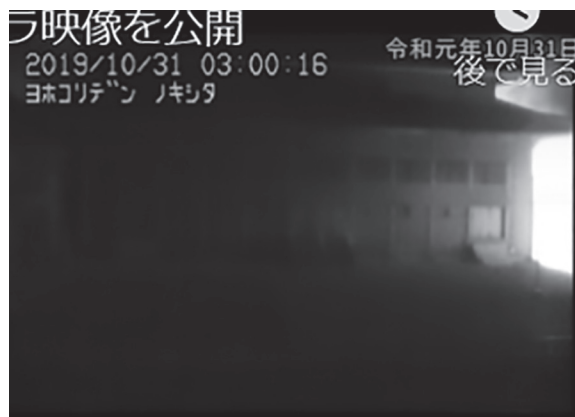
正殿正面で炎が立ち上がった直後から北側壁面が明るくなり、白煙らしきものが上昇するとともに裏側1階軒下を這うように移流する（画像7）。しばらく壁面の輝きが大きくなるとともに、白い煙が移流したあとに、中央階段付近に大きな火柱が立ち上がり、横の分電盤室も火炎に包まれる（画像7）。

画像7 (3:00:16) 北側壁面が明るく、2階に上昇

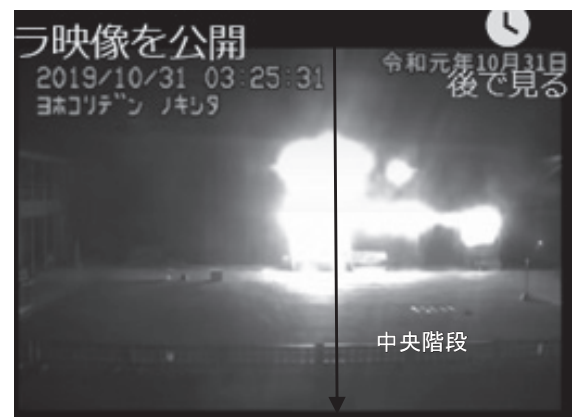
分電盤室は室内なので、天井に沿って横方向に、中央階段は上が開放されているので、このような火炎が生じたと考えられる。なお、画像7の数分前の映像が編集でカットされているので、突如として炎上画像になる。1分前から連続した画像には、火の移動が記録されているはずであり、分電盤室からの延焼か、中央階段での炎が分電盤室に延焼したかが明確になるはずである。発光やフラッシュ光などの画像の経緯を考えると、前者の分電盤室が発火源であると推測できる。

画像8 (2:25:31) 中央階段と分電盤室が炎上

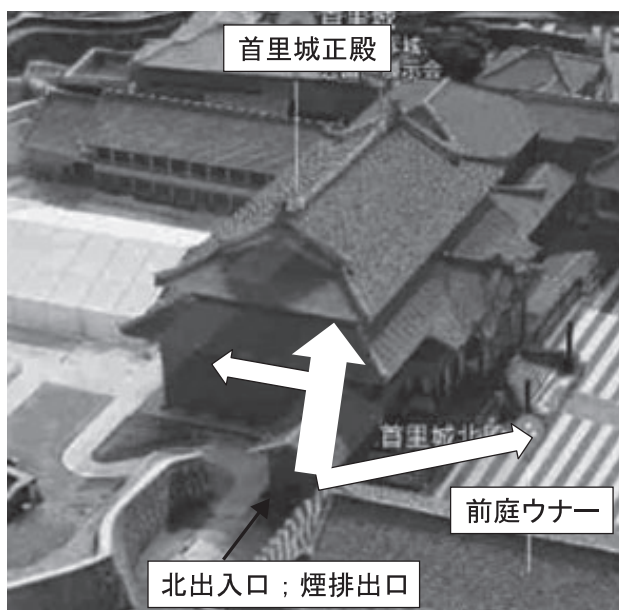
殿正面の炎が消滅することから空気（酸素）の供給がほとんどないことを示唆する。また、裏側で炎が確認できたのは、北側壁面上昇および2階軒下を移流した後であり、裏側からの煙流出ではないことを示唆する。つまり、外部との開口部は西之廊下の北出入口しかないので、室内の煙はここから流出したものと考えられる（図2）。

※当初は、ガス温度が低いので、外部に漏出した煙は、地表を這うように流れ出るが、北北東の風に流されて南南東方向にあるウナーに流出したと考えられる。なお、煙が流出した北側出入口の廊下と北殿建屋との間が離れているので、その間から流れ出たものであろう。

※煙出口は、正殿ウナー側壁面と外壁面と同一面に取り付けられた廊下であり、その幅が約3.6mで、長さが約7.3mである。つまり、煙の排出口が屋根とは離れていることやウナー側に取り付けられている。これが、煙温度の低い当初は、地表を這うようにウナーに流れ、温度上昇とともに上昇したものと推測した。

図2 正殿北出口から排出した煙の挙動

以上のように、正殿室内の北東部の分電盤室で発生した電氣的なトラブルにより無炎燃焼が起こり、しだいに進行するとともに煙（熱分解ガス）の温度が上昇し、正殿全体に高温ガスが拡散して室内に充満しはじめた。当然、正殿内には階段があるので、煙はここを通過して上層階に上昇し、排出されると考えられる。一方、1階室内に溜まり続けた煙は、開口されていた西之廊下（北出入口）から外へ流出したものと考えられる。外気温が低いので、煙は冷やされて重くなり、北東の風に乗って地面を這うようにウナーに拡散し、煙の温度が高くなるにしたがって北側壁面を上昇したと考えられる。
