## 首里城炎上！⑤ 再発防止最終報告書に向けて！ －首里城火災に係る再発防止中間報告書について－

技術士（衛生工学・建設・環境）・甲種危険物取扱者等  
環境計画センター 専任理事 鍵谷 司

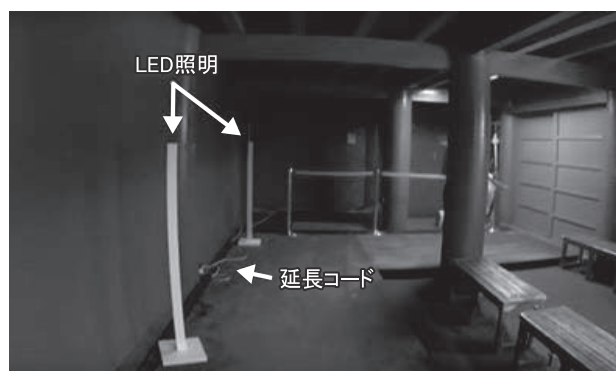
正殿北東側の利用状況から、電気器具の利用による配線またはコンセント等からの出火を挙げているが、具体性に欠けている。また、配線やコンセント等から出火するならば分電盤の電源が落ちるはずであり、説明もなく、ただ記載しているのでは物足りない（写真1、図1、図2）。

写真1 分電盤室の延長コードとLED照明、差込口

ていた証拠（写真1）がある。つまり、夜間照明電源としてこの容量の小さな延長コードから引き込むと距離も短くて便利であるし、しかも、溶融痕があったことから最も疑わしいのである。準備会場から距離的に最も遠い奉神殿から引き込むこと自体が疑わしい。責任問題が派生しかねないイベント業者の聞き取り結果を信用し、「火災の原因である可能性は低いと考えられる」と考察することはいかながなものであろう。首里城の利用にあたっては、厳しい制限が規定されており、電源等については詳細に計画を提出し、許可が必要であることから、これらの申請書類による確認も必要不可欠である。

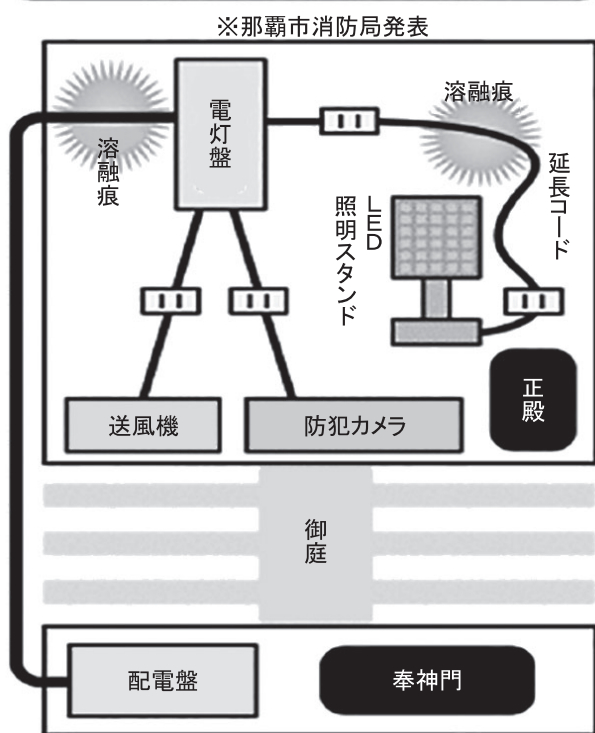
図2 火災後の配線の溶融痕  
(琉球新報 2019年11月8日)

ところで、火元の可能性が指摘されている正殿分電盤を電源とした証言はないが、多くの疑問が浮かび上がる。この分電盤室から引き込まれた延長コードにショート痕が数多く確認されている（図2）。この溶融痕は、火災前に生じたか、火災後に生じたかが確定できないとのことであったが、正殿内には、多くの配線がある。この奉神殿から正殿へのケーブルと正殿分電盤からの引き込み線のみに溶融痕が発生した事実について深く考察すべきである。

各分電盤からの電気は、夜間照明をはじめ使用されていたはずであり、南殿と奉神殿の配線に焼夷痕がないのであれば、正殿分電盤の特殊性に焦点をあてて検討すべきである。つまり、ここからの引き込み線は、過電流により小さなショートが生じ、配線のショートが拡大したことが大きな原因ではなかったか？ イベント電源にこの引き込み線が使用されたことが疑われる。通常、過電流が生じた場合は、ブレーカが落ちて電流は遮断され安全が確保されるが、この引き込みのコンセントは、防犯センサーの電源となっているので、分電盤のブレーカを経由しないコンセントから給電されていたとの報道もあった。なお、ブレーカを経由しない配線は電気事業法に違反しているので、しっかり調べていただきたい。

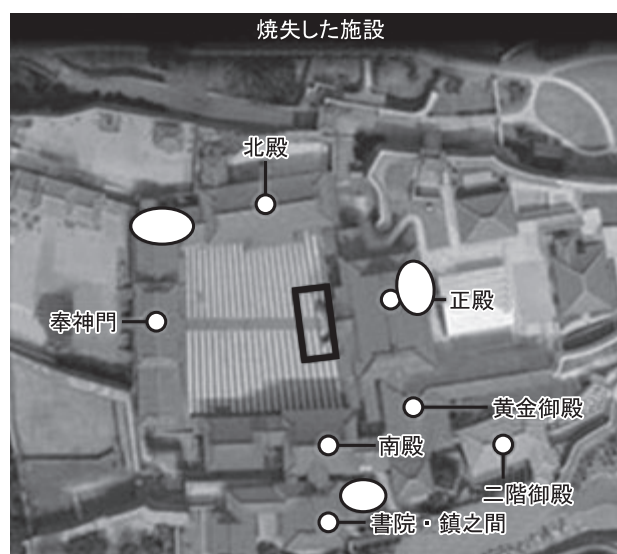
電盤であり、高圧電源を変圧して正殿、北殿、南殿の分電盤へ送電し、ここからブレーカを介して末端で電気を使用する系統とある。現場に最も近い正殿分電盤の電源をなぜ使わなかったのか非常に疑問である。しかも、火災現場ではこの付近の配線に溶融痕が確認されているとあるので、常識的にはここからの受電を疑うべきであろう（図3）。

図3 首里城祭の準備会場と電気室の配置概要  
【；準備会場、○；電気室】

単なる業者に対する聞き取りにより「電源は奉神門や南殿から引かれている」を鵜呑みにすることは適切ではなかろう。申請書類および証拠写真に基づいた根拠が求められる。

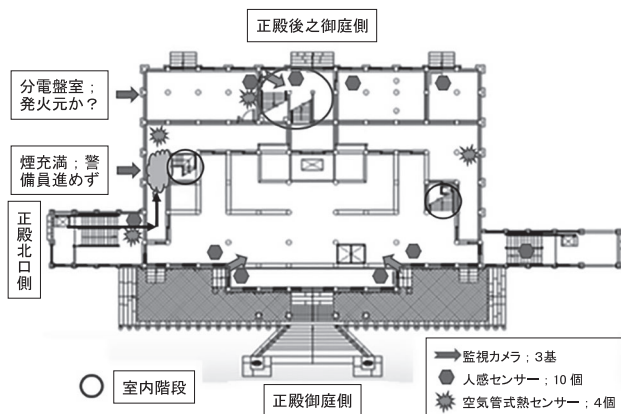
正殿内には、消防設備としては自動火災報知設備、非常用放送設備、屋内消火栓6台、消火器12本、防犯設備としては正殿1階に人感センサー10ヵ所、監視カメラ計7台が設置されていた(図4)。しかし、夜間に発生した火災に対しては、ほとんど役に立つことなく燃え尽きた。とくに、センサー類の感度が鈍すぎて、警報発令がかなり遅れたことが致命傷に思える。

図4 正殿1階に設置された防犯設備と配置

ところで、煙感知器は、設置地点が廊下や階段の場合、容易に感知できるが、密閉された室内が煙の発生源であれば、煙が室外に漏出するまで感知できないので、警報に遅れが生じる。今回の事例で、仮に密閉された分電盤室が煙発生源であったとしたら、黒煙が充満したため、室内の人感センサーが作動し、さらに温度が上昇した段階で室内の火災報知器が作動したフローが考えられる。とくに、炎を出さない無災燃焼では、黒煙は猛烈に発生するが、温度上昇が遅いので、火災報知器は速やかに感知することができず、発令は遅れる。これが、警報の遅れ、初期消火の失敗につながり、大火災を引き起こした致命的な要因になった可能性が大きいと考えられる。

また、人感センサーおよび火災報知器の感度が非常に低いように思える。その構造や方式、感度などの特徴を明らかにしていただきたい。なによりも人感センサーが、侵入者がいないにもかかわらず作動した原因を解明すべきである。

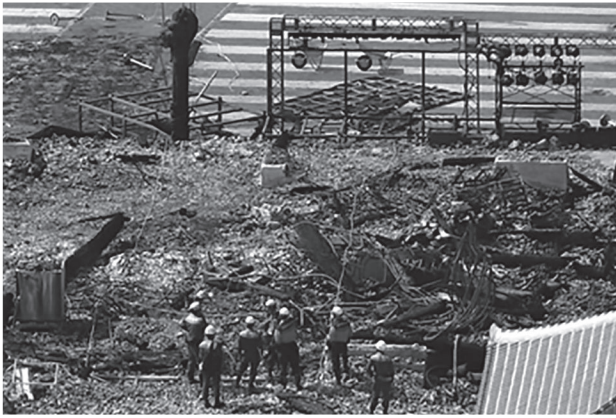
さて、火災後の写真2によると、夜間にイベント準備をしていたので夜間照明が写っている。正殿正面入口付近で夜間作業を行っているにもかかわらず正殿の電気使用について言及しないことは不自然である。ヒアリング等では、電源は奉神殿と南殿の電気室から引き込んだと証言しているが、正殿の電気室については触れていない。また、夜間照明には大容量の電球が使用されていたことが写真2からもわかる。イベント会場で使用した電気容量、ケーブル容量、使用時刻など詳細に調査すべきである。

写真2 火災後に残った夜間照明の槽（北側）

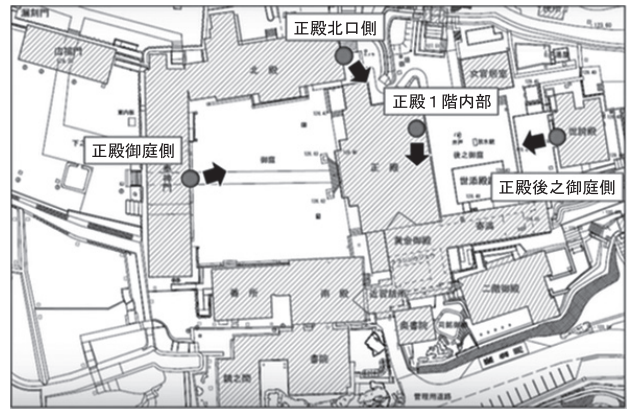
図5 4台の監視カメラの配置図

室内カメラは早々に画像が消え、北側カメラは昼間の画像がないので解析が難しい。正面前庭と裏側からの映像が大火災に至るまでの状況を記録している。とくに裏側からの映像は、正殿北東側の分電盤室の状況が記録されており、正殿正面の状況とはまったく異なる映像が記録されている。

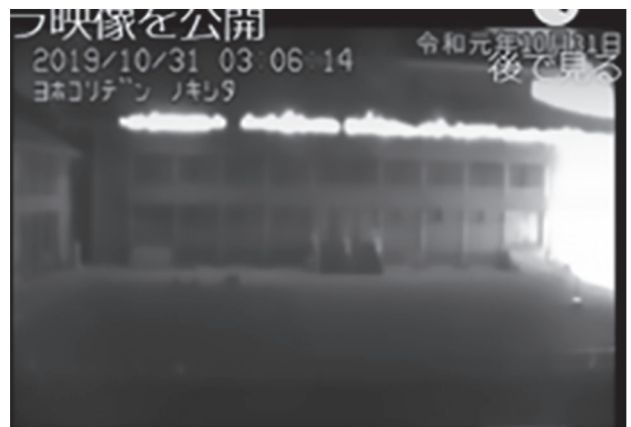
ところで、正殿裏側カメラ（裏側③）には、正殿正面①には記録されていない白い光が時々記録されている。警報後、約10分後に裏側カメラに1階の中央階段から分電盤室にかけてフラッシュ光が複数回点滅を繰り返す。その後、分電盤室側の位置する北壁面を白い煙が上昇し、1階軒下を這うように南側に移流する（写真3）。かすかな発光が見えたほぼ40分後に裏側中央階段から分電盤室に大きな炎が上がる（写真4）。最も重要な数分間の画像が編集でカットされているので、火災の発生源や延焼方向などは不明である。この重要な画像を編集でカットすることは不適當であろう。

写真3 裏側カメラ映像：北側壁面を上昇する白煙

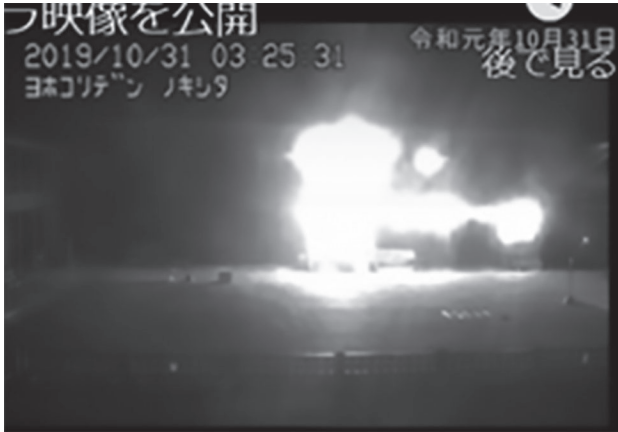
写真4 北東部の分電盤室と中央階段の様子 (03:25:31)

視カメラには炎が確認されず、真っ白なフラッシュ光が何度も記録されている。フラッシュ光とは、電気のショートと考えられるが、検討すべきである。しかも、複数回繰り返して記録されていることは、火災後に溶融痕が複数個確認されていることと関連がありそうである。なお、フラッシュ光は、北東部分電盤室付近でのみ記録されており、その他の画像には認められない。
