## 首里城炎上！⑥ 首里城火災に関する再発防止等報告書について －未然防止、早期発見よりも火災後の延焼拡大防止策に重点！－

技術士（衛生工学・建設・環境）・甲種危険物取扱者等  
環境計画センター 専任理事 鍵谷 司

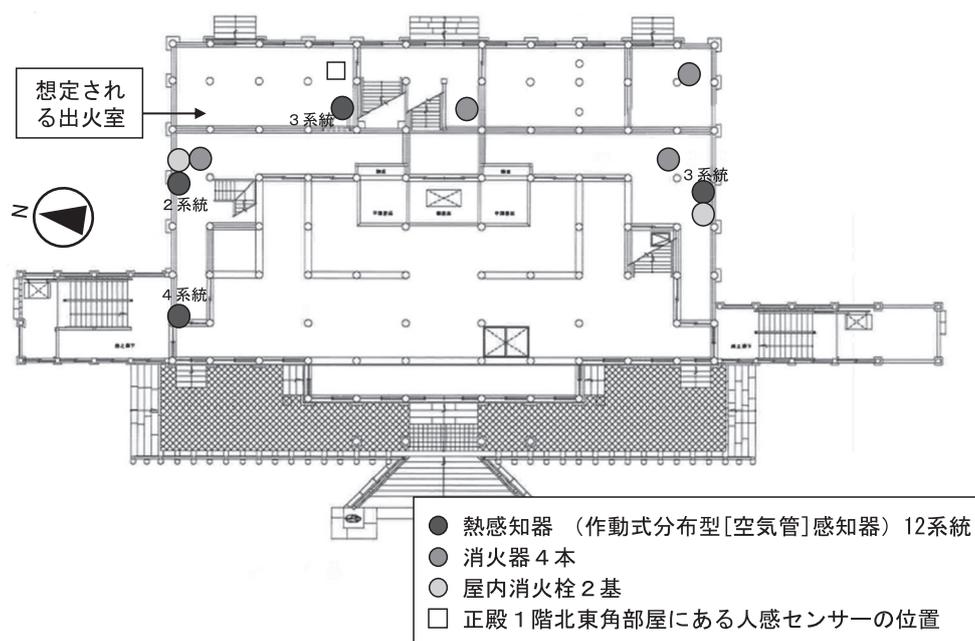
図2 正殿1階の平面と消防設備等の配置<sup>4)</sup>

本報告書では、火災発令後の警備員や監視人の行動、消防活動などを詳細に調査して、火災の拡大を防止できなかった要因を精査し、再発防止策として提言している。しかしながら、素早く早期発見ができていれば、初期消火は容易であった、あるいはボヤ程度の火災で抑えることができた可能性が大きい。もっとも驚いたことは、発火源である正殿1階にだけ「煙センサーが設置されていなかった」のである<sup>4)</sup>。これについては議事録でも触れられていない。

①図2の正殿1階の平面と消防設備等の配置では、熱感知器、消火器、消火栓及び人感センサーの配置が示されているが、煙センサーは設置されていないことがわかる。見落とししかと思ひ、別途調査した結果、表1に示すように正殿2階、3階には煙センサーが設置されていたが、1階には人感センサーと火災報知器(温度センサー)が設置されていただけで、煙センサーは設置されていなかった。

木材の燃焼は可燃物のガス化(熱分解)から始まるので、発火前には必ずガス(煙)が発生する。これを速やかに検知できる煙センサーを設置していれば、早期発見は容易であったと考えられる。このことは本報告書や議事録には記載はなく、議論もされていない(委員会には事務局から報告されていないのでは?)。

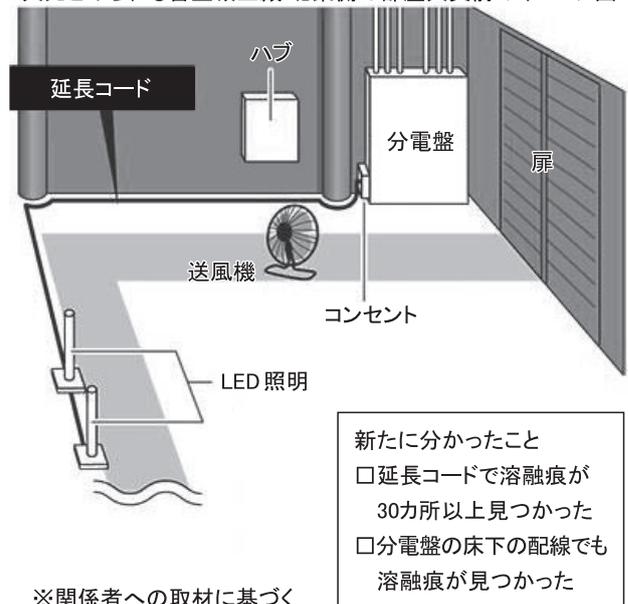
図3 北東部分電盤室内のイメージ<sup>6)</sup>

このことは、北東の部屋では可燃物が燻って大量の煙が発生していた、つまり、無炎燃焼（燻焼）が起こっていたことを示し、しかも、煙発生源の北東部室は分電盤室である。電気設備としてコントローラーユニット（電気錠）、照明、内部電話器、遠隔警備会社の人感センサー、熱感知器及び電気配線類がある。電気機器には、LED照明スタンド2基と送風機があった。監視カメラの電源のうち、正殿内カメラの画面が消えた時刻が、電氣的トラブルが発生した時点であり、他の室内の監視カメラ7台の画面消失時刻を明らかにすることにより火災発生時の状況を推測できる。

ここは、分電盤室であり、照明用のコンセントもある。正殿正面側の画像では、充満した真っ黒な煙の中で時々、赤い炎が消滅を繰り返し、急激に火炎となって炎上し、横方向へ延焼拡大した様

子が記録されている。他方、正殿裏側では、フラッシュ光が発生と消滅を繰り返しつつ、一気にまぶしいほどの大きな火柱が発生した。正面側と裏側の炎上状態の違いは、燃焼の違いを示唆しており、その違いを解明することにより再発防止対策に反映できる重要な知見が得られることを示唆する。

火元とみられる首里城正殿 北東側の部屋火災前のイメージ図

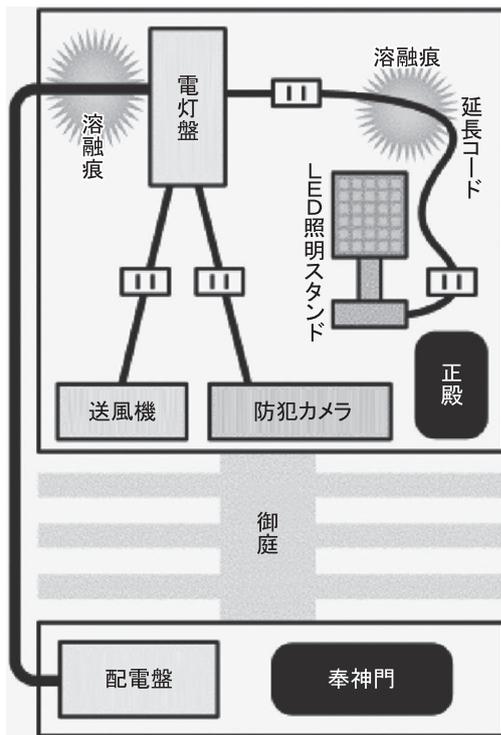
図4 正殿の電気系統と溶融痕(琉球新報、2019.11.8)

③原因究明！ 照明用配線のショートか？（図3、図4）

火災現場の焼け跡から溶融痕のある電線が確認されているが、火災時の高温によるものか、ショートによるものか明確でないとして原因不明との報道があった。火災による溶融であれば、この付近の配線以外のものでも、高温に曝された多くの配線に溶融痕が生じるはずである。断定は難しいものの、溶融痕配線が発見された地点やその電源など、火災原因になる有力な情報が得られる溶融痕を示す配線のみを調べても確定は困難であろう。火災時に同じ高温に曝されているながら、他の配線に溶融痕が無い理由など、状況証拠からも精査することにより、ショートによる可能性は一段と高まると考えられる。
