## 首里城炎上！⑦ 首里城火災に関する再発防止等報告書について －再発防止に欠けている未然防止及び早期発見の重要性！－

技術士（衛生工学・建設・環境）・甲種危険物取扱者等  
環境計画センター 専任理事 鍵谷 司

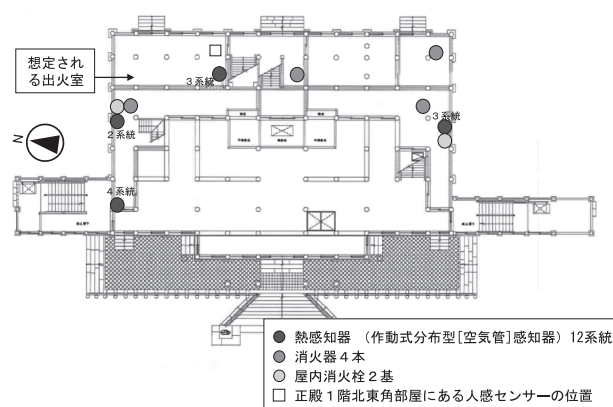
図1 正殿1階平面図と消防設備の配置<sup>3)</sup>

正殿内には、人感センサー・熱感知器及び消火設備は多数設置されており、その配置を図1に、侵入者を監視する人感センサー（防犯センサー）及び監視カメラの配置を図2に示す。正殿以外のすべての建造物に煙センサーは設置されているが、驚くことに正殿には、煙センサーが2階と3階に

設置されていたが、1階には設置されていなかった<sup>4)</sup>。これについては報告書及び議事録ともになんら説明も議論もない。なお、正殿内とは、正殿、西之廊下及び南之廊下部分を含む範囲を示す。

②また、正殿1階には熱感知に比較的時間を要する作動式分布型熱感知器（いわゆる空気管式；以下、熱感知器）が4ヵ所に設置されていた（図1）。当然、2階と3階にも設置されていた。熱感知器は、人感センサーより6分遅れて作動、発報した。感度の高い煙センサーを設置していれば、かなり早い段階で発煙を感知できた可能性は高い。

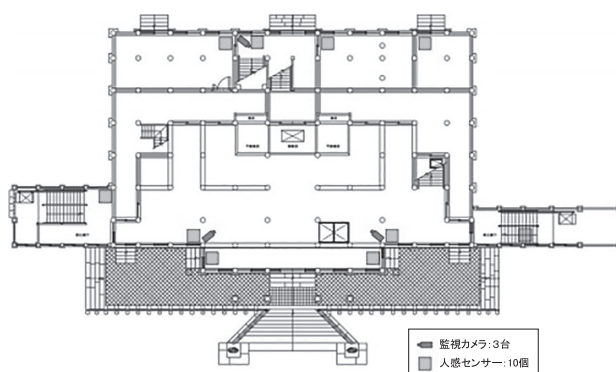
図2 正殿1階の人感センサー・監視カメラ配置図<sup>1)</sup>

①正殿内には、自動火災報知設備（熱感知器4カ所、煙検知器2階・3階）、人感センサー10カ所（すべて1階）；図1、図2）、監視カメラ7台（1階に3台）が設置されていた。発火元の分電盤室にも人感センサーと熱感知器がそれぞれ1カ所設置されていた。なお、正殿内の人感センサーの発報は、奉神門2階中央監視室と遠隔警備会社で確認できるが、正殿内の10カ所の人感センサーのうち、いずれが発報したかを表示することはできないとあった。

①防犯センサー(人感センサー)は、裏庭からの侵入者を検知できる位置に設置されていた(図2及び写真2)。報告書によると赤外線を利用したセンサーであり、人の動きに反応し、人が放出している温度と周囲の温度との差を赤外線を照射して検知する方式であると記載している。

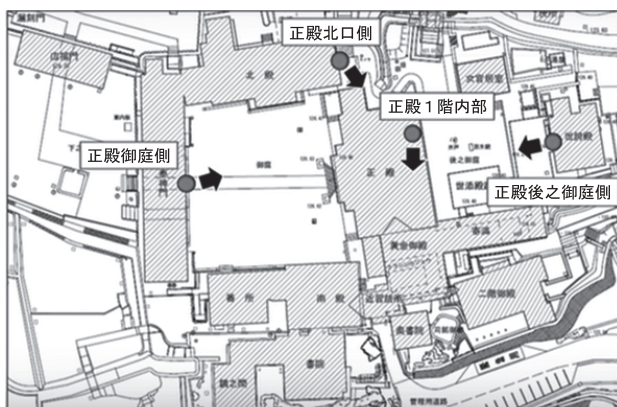
図3 公開された4台の監視カメラの配置図<sup>5)</sup>

④城郭内の屋外監視カメラは、軒下から屋外を撮影するカメラを含めると、台数は合計42台であったが、このうち、正殿で発生した火災の様子を外部から撮影した3台（正殿御庭側、正殿後之御庭側、正殿北口側）及び正殿内の監視カメラ（計7台設置）のうち、1階分電盤隣の中央階段の1台（正殿1階内部）の計4台のカメラで撮影された映像が公開された（図3）<sup>5)</sup>。

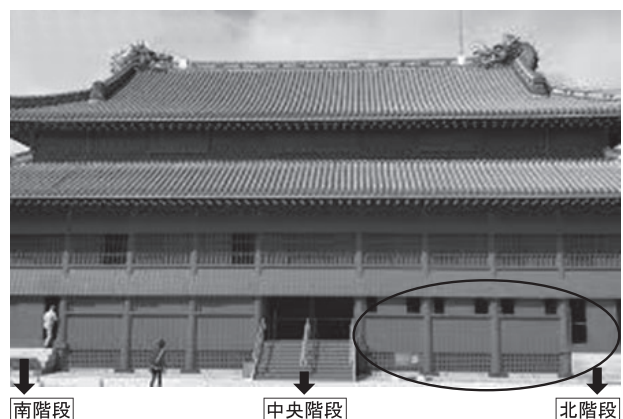
写真1 後之御庭から正殿裏側北東部の分電盤室

一方、正殿裏側外部は、昼間の写真1に示すように1階北側角に位置し、中央階段と南側階段の3ヵ所に出入口がある。分電盤室の外壁は板張りであり、上部の明り窓は換気用に開放されている。また、右端の北階段の出入口の引き戸が開いていることがわかる。なお、火災当日は夜間であり、すべて閉鎖されていたと想定される。なお、正殿の建築物の特性は、外壁、軒裏、内部の床・壁・天井も木材でできているので、分電盤室も同様の

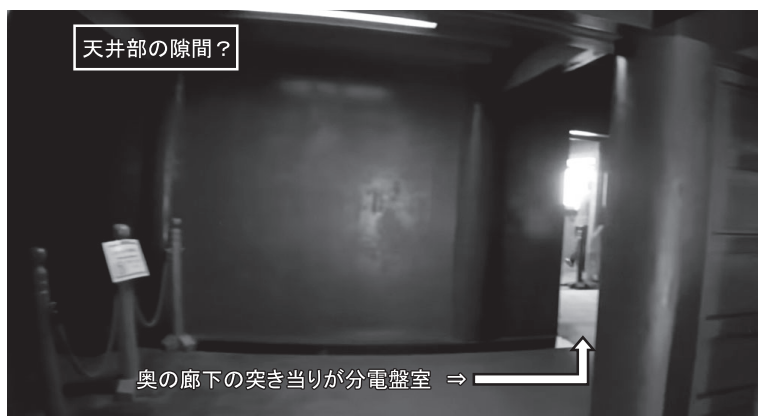
写真2 奥の廊下北側から分電盤室に入室

○写真2；正殿「表」から裏側の「奥の廊下」の突き当たりが分電盤室であり、左折して入室（扉あり）する。廊下と分電盤室は頑丈な板張で仕切られているが、天井部分が明るいので、明り取りあるいは換気用らしき隙間あるいは蛍光灯

警備員が確認した煙の発生状況から分電盤室において大量の煙が発生し、室外に漏出していたことがわかる。分電盤室は小部屋であるが、外壁や間仕切りあるいは換気、隙間などの構造が明らかにされていないので、発生した煙の流れや漏出について考察は難しい。が、ユーチューブ動画によると分電盤室の北側奥部に分電盤が設置され、その下部付近から延長コードが引かれ、2個のLED照明の電源であった(写真4)。一方、反対の中央階段の仕切板の上部の窓側に人感センサーが、奥の廊下から入口扉の上部に熱感知器(空気管式)が映っていた(写真2)。

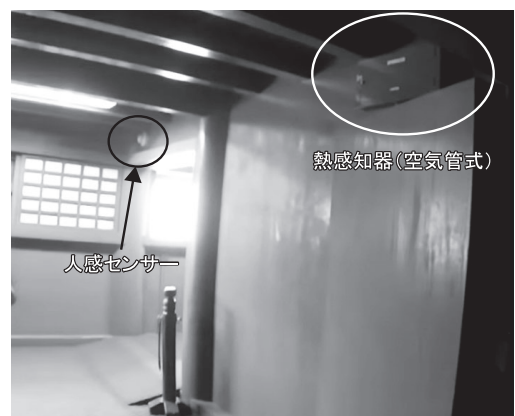
写真3 奥の廊下入口から撮影

○写真3；片開き扉が開いており、入口から内部を映す。奥の壁面は、腰壁の上部に格子窓が設けられている。図1の正殿1階平面図と消防設備の配置から窓際の天井部に人感センサー、入口手前の天井部に熱感知器らしき設備が映っていた。

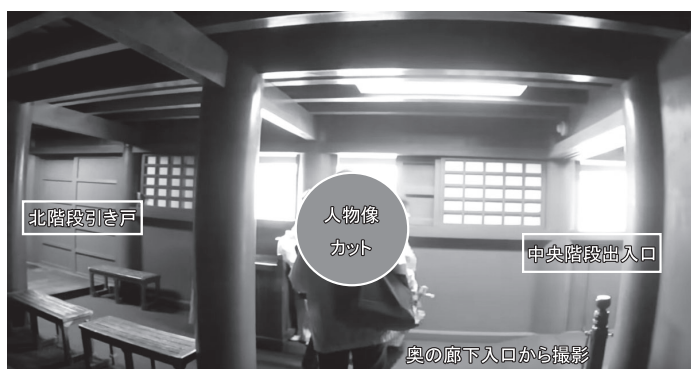
写真4 「奥の廊下」入口から室内を撮影

○写真4；入室後の部屋の状況。左奥に北階段の出入口の引き戸や休憩用のベンチ、正面は上段が格子状の明かり窓（材質不明）、右（南側）が中央階段への出入口（引き戸？）へと続く（人物像をカット）。中央階段には、監視カメラが設置されており、かすかな光を感知したとあったが、分電盤室との仕切り構造が分らないが、ショートなどによる光が僅かに漏れたと推測される。

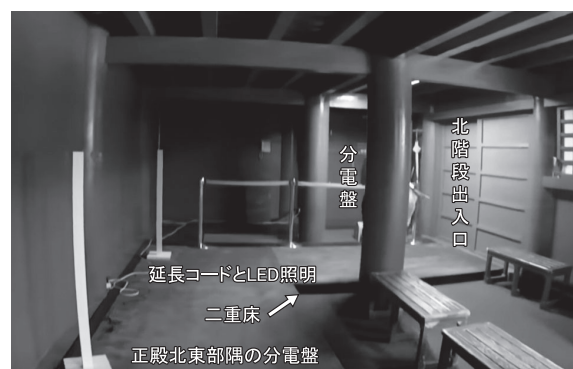
写真5 分電盤室の奥部状況；二重床に注意

○写真5；分電盤の奥部の状況。朱色に塗られた壁面、天井及び分電盤のほか、分電盤側面下部のコンセントに接続された延長コードと2つのLEDライトが映っている。見学通路にはベンチが置いてあるが、床以外に北出入口から推定高さ10cmほどの二重床が設けられており、この上にコードと照明灯が置かれている。

○写真5で記録された分電盤室の奥部には、北側階段との出入口から二重床にカーペットが敷かれており、この上に延長コードやLED照明ランプが置かれている。仮にコードのショートによりカーペットに着火して燻りだすと、床下から

空気が供給されるので、発煙速度は早くなる。燃焼の三条件が揃っているにも関わらず猛煙が発生し、燃焼が起こらなかったのは、難燃性の材質のカーペットであったと考えられる。

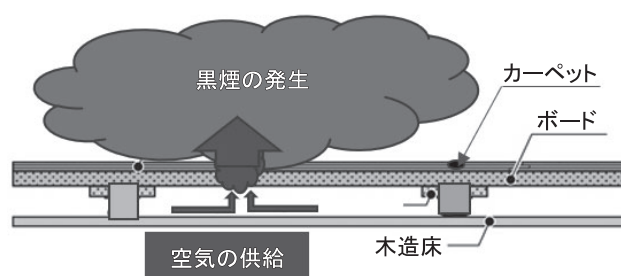
図5 二重床の発煙イメージ（鍵谷作成）

仮に、この延長コードがショートしてカーペットに着火して燐り出すと、図5のイメージ図に示したように、この二重床の下部から空気が供給されるので、発煙が非常に早くなると考えられる。人感センサーの発報から数分後にはすでに正殿奥の廊下は猛煙に覆われていたが、異常に早く発煙が進行した原因であると疑っている。
