【研究員だより】

**Google Earth から推定される熱海市逢初川の土石流**

応用自然史研究室「人と大地」室長

中川 要之助

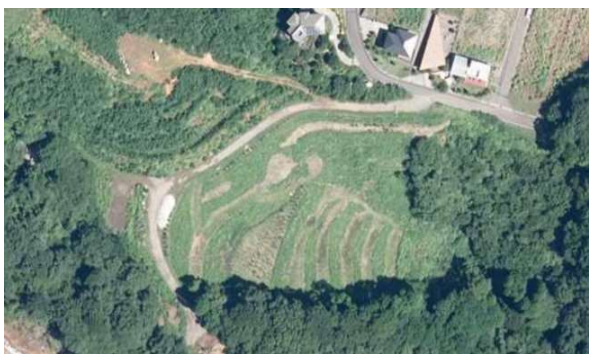
写真1は国土地理院2017年8月撮影の航空写真である。中央の扇形斜面が崩壊した盛土、右上は熱海市伊豆山住宅地である。写真2は国土地理院2012年12月撮影の航空写真である。写真1と写真2を比べると盛土の平面形に大きい差異は見られないから、盛土は2012年12月以前から存在していたと考えられる。写真3はGoogleの衛星写真の平面画像である。この写真の左下は造成中のソーラー施設用地である。写真4は国土地理院2018年8月撮影航空写真の造成中のソーラー施設用地である。写真3と4でソーラー施設用地の形状に大きい違いがないことから、Googleの衛星写真は2017年3月～2018年4月頃の撮影と考えられる。写真5は写真3の盛土を拡大したものである。矢印で示す亀裂やコンクリート片らしい散乱が認められ、盛土に地すべり変形が発生していたことがわかる。写真6の盛土拡大部のGoogle Earth 3D写真には1m以上の段差が認められ、地すべりの滑落崖と推定される。写真7に当該盛土における推定地すべり斜面を描く。

写真1 当該盛土(国土地理院 2018. 8 撮影)

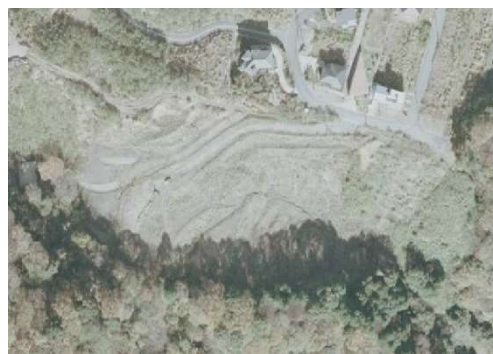
写真2 当該盛土(国土地理院 2012. 12 撮影)

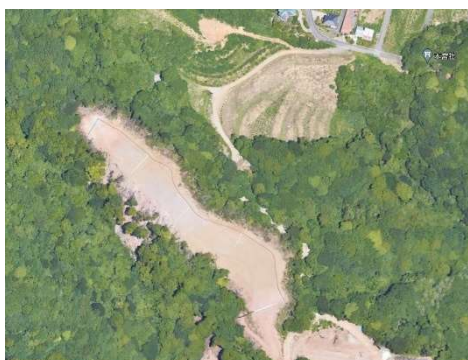
写真3 ソーラー施設用地  
(Google 2017. 3～2018. 4 頃の撮影)

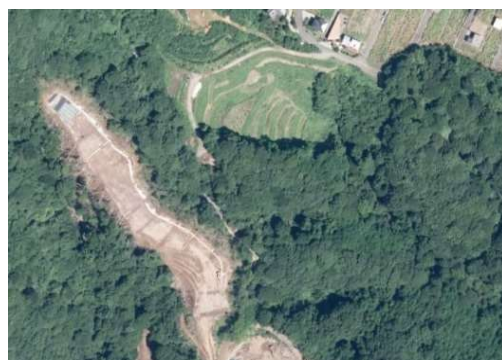
写真4 ソーラー施設用地  
(国土地理院 2018. 8 撮影)

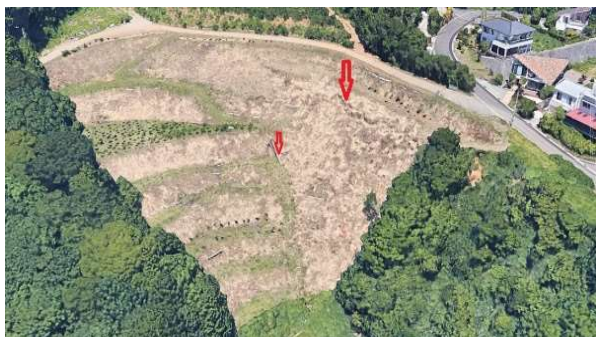
写真5において地すべり変形がうかがわれるが、盛土の全体の形に写真2と大きい変化が無いことから、地すべり変形は比較的小規模と考えられる。盛土材は主に建設残土の可能性がある(7/25)。残土にはコンクリートや岩片が混在することが多く、盛土の転圧が不十分であると地下水や雨水の浸透で土砂が流出して盛土内に空隙が生じて沈下する。写真6の滑落崖は盛土の沈下と地すべり変形で生じたものと考えられる。大雨で大量の雨水が滑落崖の亀裂等から盛土内の空隙に浸透して水みちが生じ、盛土の内部を洗掘して土石流が発生した可能性が推定される。

写真5 Google(写真3)における当該盛土の  
拡大図 (矢印は亀裂やコンクリート  
片など)

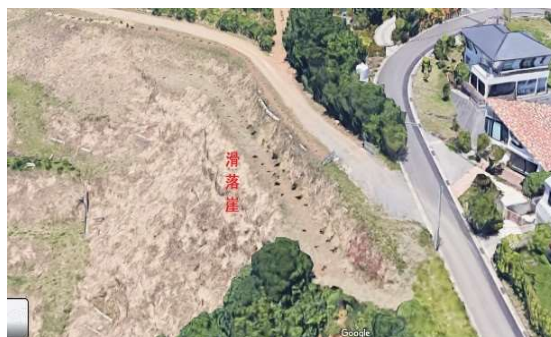
写真6 Google Earth 3D 写真における  
当該盛土の滑落崖  
(段差は1 m以上と推定)

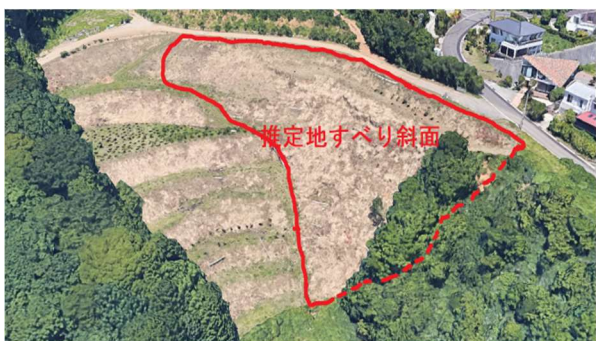
写真7 Google(写真5)の当該盛土における  
推定地すべり斜面
