## 首里城炎上⑧ 延焼拡大を促した無炎燃焼に注目 －発火元の分電盤室で頻発したフラッシュ光とは！－

技術士（衛生工学・建設・環境）・甲種危険物取扱者等  
環境計画センター 会長代行 鍵谷 司

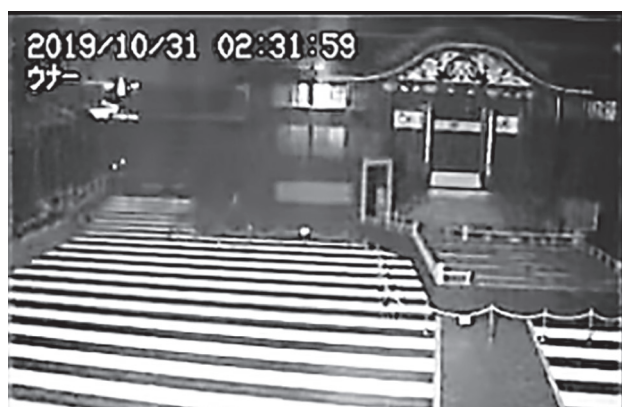
れた直後に大きなフラッシュ光が発現し、消滅を繰り返した後に大炎上（フラッシュオーバー）に至ったことが記録されている。一方、正殿正面の室内では、煙の中に小さな炎が確認され、消滅を繰り返しながら大きな炎となり、急速に延焼が拡大し、全焼に至った様子が確認できる。発煙元の分電盤室から漏出した煙は、警備員により開けられた出入口シャッターから外部へ流出し、ウナーは真っ黒な煙で覆われた（写真1、写真2）。さらに正殿室内の正面側に流出した煙は、しばしば火炎（写真3）の消滅を繰り返しながら、大きな火炎へと拡大した。また、火炎の発生に伴ってウナーの煙はしだいに消え、北側の壁を白煙が上昇し（写真4）、2階軒下を取り巻く様子が記録されている。

写真1 煙流出前のウナーの様子

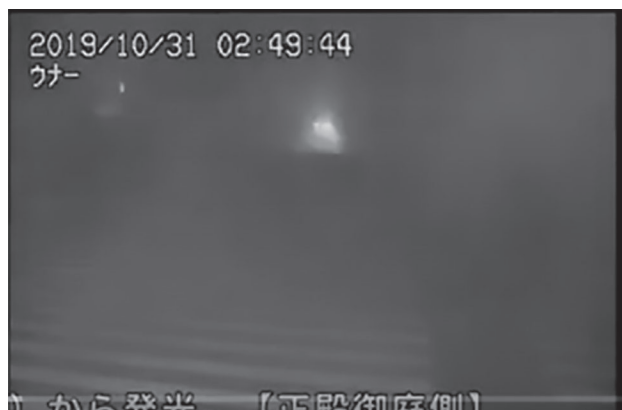
写真3 正殿正面室内における炎発生

監視カメラには、北口シャッターを開放後にウナーが黒煙で覆われ（写真1、写真2）、正殿正面室内において小さな炎（写真3）が消滅を繰り返して南側へ移動し、燃焼が拡大する様子が捉えられている。また、同時に北外壁を上昇する白煙（写真4）が確認されている。無炎燃焼で発生した「すす」を大量に含む黒煙はウナーに流出し、一方、外壁を上昇する白煙は、燃えた様子がないので可

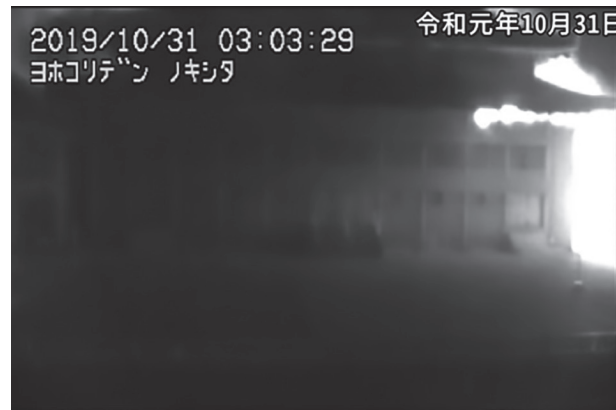
写真4 正殿北側壁を上昇する白煙

燃性ではなく、炎燃焼後の温度の高い煙に含まれる水蒸気ではないかと推測される。

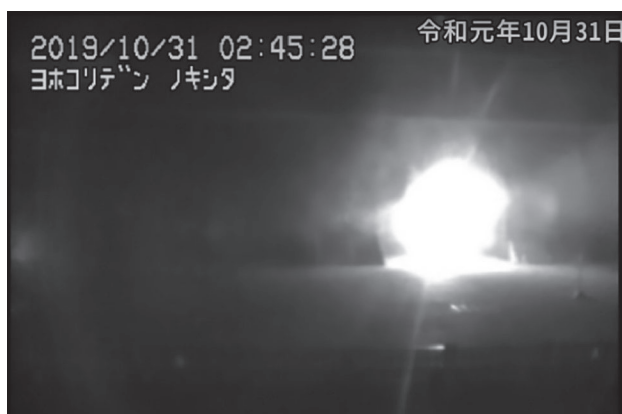
正殿裏側の監視カメラによると、分電盤室において微光があり、数秒後に大きなフラッシュ（写真5）が記録され、大小を繰り返しながら約9分後に隣接する中央階段付近において爆発的に燃え上がり、瞬く間に炎上する様子（写真6）が記録されている。なお、フラッシュ光から中央階段部のフラッシュオーバ（火柱）までの映像が約3分45秒にわたって編集でカットされているので、フラッシュの移動の状況がわからない、つまり発火源を特定できなかった。最初に確認された微かな光は電氣的なトラブルによるショートによる発光であるとしても、その後のフラッシュは何を意味するのであろうか？ 報告書ではまったく説明されていない。

分電盤室では、無炎燃焼により可燃物の熱分解が進行し、可燃性ガスを含む煙が発生していた。電氣的なショートによる閃光であれば、単なる発光が記録されているはずであるが、映像では大きなフラッシュ光が繰り返し記録されている。可燃ガスが一瞬で燃焼して高温になり光を発したならば、必ず燃焼にムラが生じて温度の低い赤い色（写真6；白黒で分らないが！）を伴うと考えられる。白色の高温は発する光は白色光を発するショート

以外には想定できない。つまり、フラッシュ光は、発生した煙にショートで発生した高温の閃光が反射した散乱光であると解釈することができる。映像の時系列をみると、微かな光を感知した3秒後に大きなフラッシュ光が記録されているので、この時点ですでに煙が溜まっていたことを示唆する。なお、煙のみではフラッシュは発生しないので、フラッシュ光が頻繁に繰り返されたことは数多くのショートが起こったことおよびフラッシュの終了は断線したことを意味する。

映像に捉えられたフラッシュ光の回数は、配線のショートの回数と比例すると考えられるので、溶融痕の数との相関性がありそうである。このようにフラッシュ光は、ショートによる強い光が煙に反射して発生したと考えると、様々な現象を合理的に説明することができる。最終的に分電盤室に大量に蓄積した煙（可燃ガス）が隣接する中央階段に流出し、空気と混合して輻射熱等により一瞬で爆発的な燃焼が起こり、大炎上に至った（写真6）と推測できる。

写真5 分電盤室で捉えられたフラッシュ光

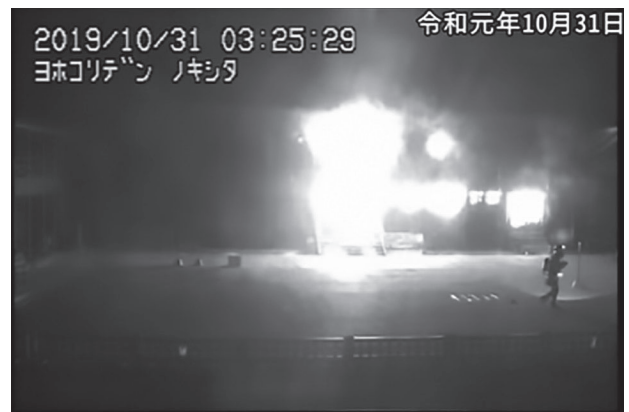
写真6 中央階段付近に移動した火柱

以上より、中央階段付近のフラッシュオーバーは、分電盤室に溜まった可燃性ガスが階段に流出し、外壁の破損により一気に空気を吸引して炎上したと推察される。
