# 首里城炎上⑨ 無炎燃焼で発生した煙のゆくえ！ － 火災センサーの遅れと正殿内・外への煙流出の謎を解く！ －

技術士（衛生工学・建設・環境）・甲種危険物取扱者等  
環境計画センター 会長代行 鍵谷 司

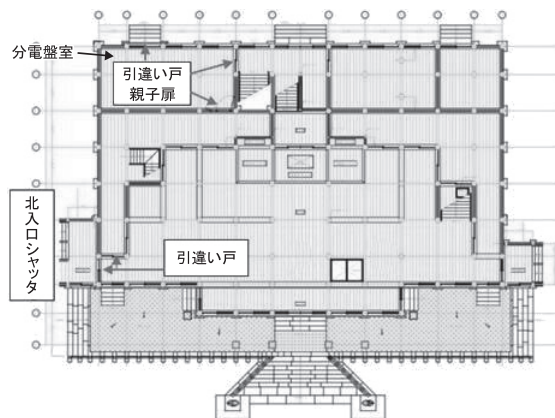
図1 正殿1階の北側の出入口

さて、正殿裏側から見ると分電盤室の出入口は北側階段との引違い戸（図1、写真1）、室内から中央階段に出る引違い戸と正殿奥の廊下との間に親子扉（図1）の3ヵ所の出入口がある。分電盤室の外壁は板張りであり、上段に明かり窓がある。火災当日は夜間ではあるが、発光が捉えられているので開いていた可能性が高い。分電盤室内部は写真3に示すように腰壁の上に明かり窓が設けられている。内閣府資料<sup>4)</sup>によると1階の明かり取りは障子戸とあるので、障子戸であろう。なお、正殿の建築物の特性は、外壁、軒裏、内部の床・

分電盤室は小さな部屋であり、出入口として扉・戸が3ヵ所あるが（図1）、その開閉状態は明らかでない。外部との出入口である北階段側の引違い戸が閉まっていたことは警備員により確認されているので、他の2ヵ所のいずれかの出入口が開いていたと考えられる。分電盤室から正殿室内への煙の流出は、センサー類の作動、火災の動向に大きな影響を及ぼす。さらに、警備員によるシャッターの開口により、可燃性ガスである煙の流れが変わり、火災のメカニズムを解明するうえで重要なヒントを与える。

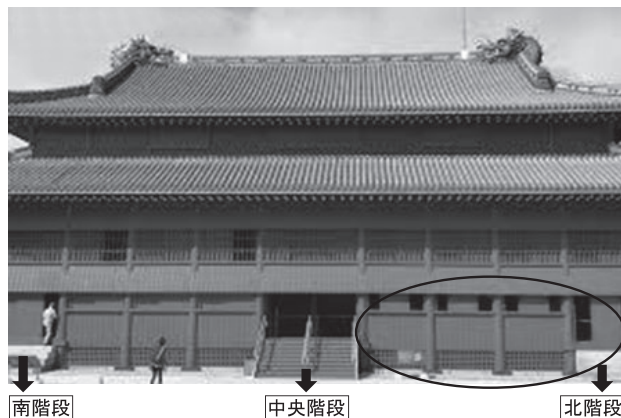
写真1 正殿裏側北東部の分電盤室

分電盤室は、図1及び写真1に示したように正殿1階裏側（北東部）の片隅に位置し、長さが南

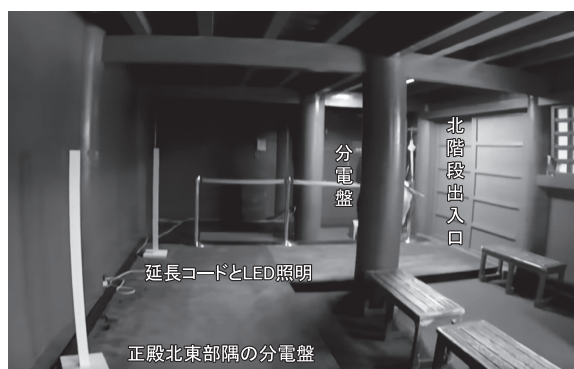
写真2 分電盤室の室内の状況（2019.5.31）

北方向に約9.8m、幅が東西方向に約4.6m程度の長方形の小部屋で、倉庫としても使われていた（写真2）。内部は、中央部に3本の柱と休憩用ベンチが置かれており、正殿正面から奥の廊下を進み、分電盤室から中央階段へ抜ける見学通路になっていた。なお、火災当日は、イベント準備作業が夜中まで行われており、多くの工具類、布類、ロープ、端材などが保管されていたと推測される。

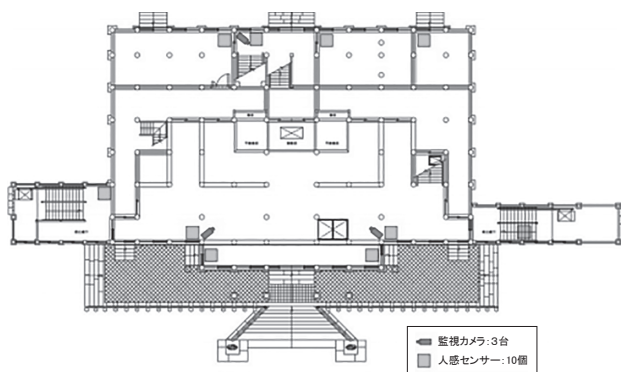
図2 正殿1階の人感センサーの配置図

人感センサーは、正殿1階の発火元である分電盤室内の分電盤との対面、中央階段付近とに引違い戸のある明かり窓の上に設置されている（図2、写真4）。赤外線を利用したセンサーであり、人の動きに反応し、人が放出している温度と周囲の温度の差を、赤外線を照射して検知する方式とある。なお、正殿等の城郭内区域の人感センサーの発報は、奉神門2階中央監視室（写真5）と遠隔警備会社で確認できる。

人感センサーは、分電盤と反対側の格子窓の上部に取り付けられており（図3、写真4）、報告書によると、最初に人感センサーが発報し、その6分後に火災報知器が鳴動したとある。仮に、奥の廊下との出入口である親子扉が開いていたと想定すると、煙発生当初、温度が低いので、床を這うように感知器の設置されている窓際ではなく、親子扉から正殿奥の廊下に煙が流れたと考えられるので、赤外線センサーをもってしても感知は遅れ

最も大きな疑問は、侵入者いないにも関わらず人感センサーが作動したことであるが、これについてはマスコミも報告書でも一切触れていない。センサーの感知機能は、人の体温程度の温度で動く物体であれば検知すると記載されており、これは温度の低い、床を這うように移動する黒煙を検知したと考えられる。なお、人感センサーと呼んでいることから警備員はまったく火災を想定できず、侵入者を確認するために現場に駆けつけている。人感センサーは煙も感知することを教えなければ、適切な対応は難しだろう！

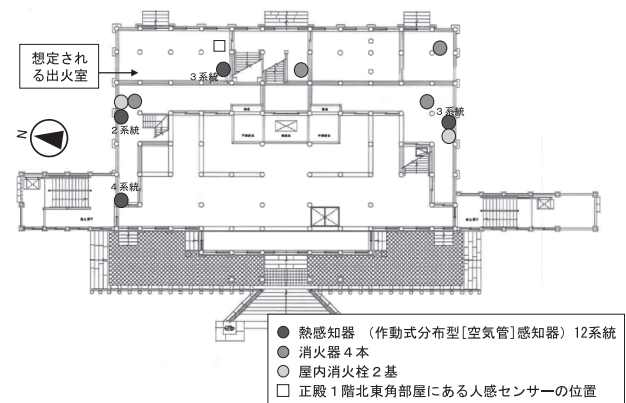
図3 正殿1階の温度センサーの配置図

正殿1階には、図3に示したように熱感知器が4ヵ所（2階を含めると10ヵ所）設置されてい

た。発火元が分電盤室であるので、発報した感知器は分電盤室内あるいは隣接する「奥の廊下」の北側地点が考えられる。熱感知方式は、空気温度上昇に伴う熱膨張を検知する方式（作動式分布型；いわゆる空気管式）であるので、設置地点の空気温度が上昇しなければ作動しない。つまり、赤外線による検知と異なり、原理的に検知は遅い特徴がある。報告書によるとこれらのセンサー類は、「発報した地点は表示されない」とあり、「発報地点は不明」とあった。

つまり、火災報知器は、奥の廊下の北隅に設置された温度センサーが作動したことを示唆する。

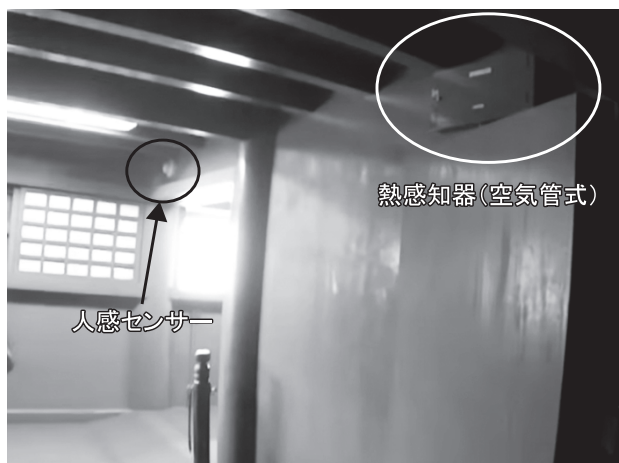
写真4 親子扉上部に設置されて温度センサー<sup>3)</sup>

さて、写真4に示したようにセンサー類は天井付近に設置されているので床面を這うように移流する煙の感知は遅れる。が、感度の良い赤外線方式の人感センサーは作動したが、親子扉の上に設

置された温度センサーは、煙が廊下に流出し、天井に上昇し難いので感知できなかったと推測される。一方、流出した煙は、奥の廊下に滞留したが、人感センサーの発報で駆け付けた警備員が北出入口のシャッターを開放したため煙が開口部から外部へと流出した。これにより滞留した煙が狭い奥の廊下から北出口側へ流れ出し、奥の廊下北角の温度センサーが作動したと考えられる。表1にセンサー作動から警備員の行動を時系列で示した。なお、監視カメラの時刻表示に違いがあり、分表示は補正時間、カッコ内の分秒表示は裏側監視カメラの時刻を示した。

なお、温度センサーは、扉の上に設置されていたので、煙は奥の廊下へと流れ、扉の天井部には上昇できなかったため、作動しなかったと考えられる。

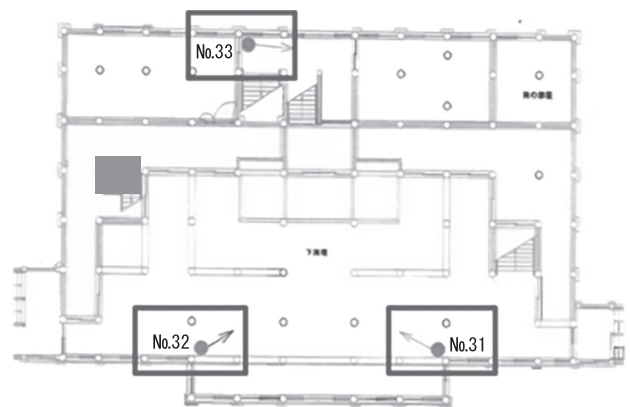
図４ 正殿１階の監視カメラ位置

正殿１階には３台の監視カメラ（図４）が設置されている。このうち、裏側の中央出入口付近に、火元と思われる北東側の分電盤室と反対の方向を撮影する形で南向きに設置されていた監視カメラ

（No.33）が火災の前兆である微かな光を捉えていたとある。「首里城火災監視カメラの映像」にもテロップで説明されている。また、報告書では「室内で小さな光を一瞬だけ捉えているが、その光の原因及び火災との因果関係は明確ではない」とし、光った場所には立入りを規制する金属製ポールが立っており、「反対側の分電盤室内の発光がポールの反射光である」との説明がある。

しかしながら、分電盤室と中央階段との間には、板戸や引違い戸で仕切られているので、室内の微光が漏れるとは考えにくい。また、奥の廊下との出入口である親子扉が開いていたとしても廊下と中央階段と間に仕切りがあるので、光が感知されることも不自然である。分電盤室と中央階段を仕切る建具の詳細は不明であるが、煙が流出せず、光が通過したと考ええると、明かり窓があったと考えられる。

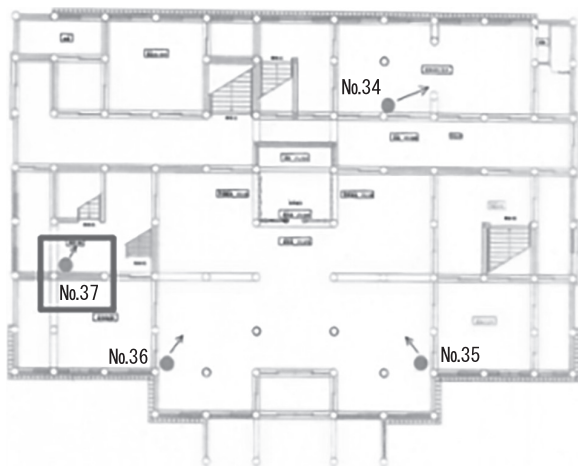
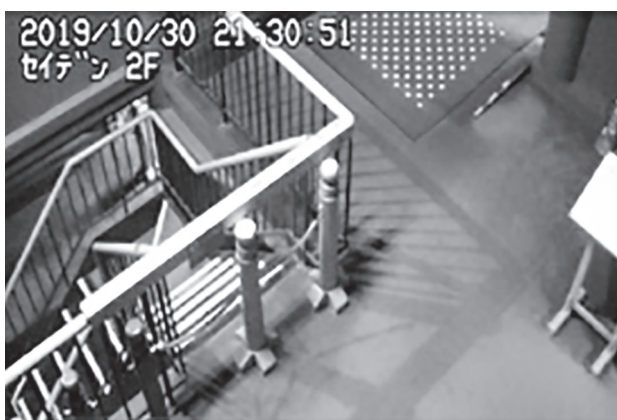
図5 正殿2階の監視カメラの位置

ところで、報告書「第４章 首里城火災の原因・延焼拡大の要因と再発防止のための課題」p.83の表４．５：カメラNo.37の画像説明に「２階階段付近のカメラに微光（ポールに反射か？）」との記載がある。このカメラは、小階段の２階から１階奥

の廊下を見下ろすように設置されている（図5、写真6）。奥の廊下との仕切りがないこと、分電盤室に近く、親子扉が開いていれば微光であっても感知されそうである。なお、この小階段は、2階の避難ルートを確認するために後で設置されたものである。

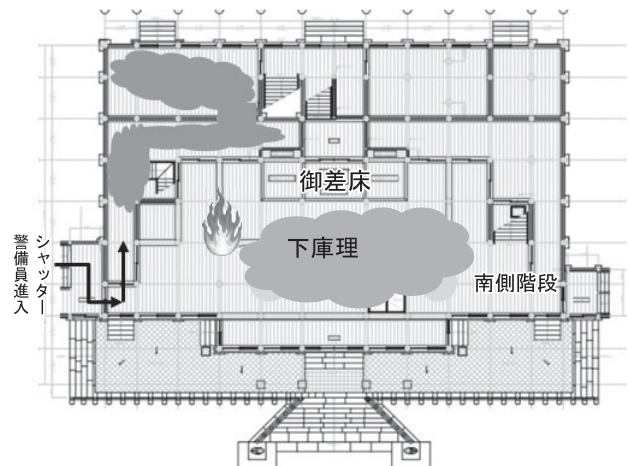
図6 分電盤室から流出した煙の流れ

分電盤室において発生した煙は、開いていた親子扉から奥の廊下へと流出したと考えられる（図6）。奥の廊下は、南側が中央階段と繋がっているが、その間は仕切られているので袋小路であり、北側も正殿内部や外部とは仕切られているので滞留する。しかし、北側に小階段があるので煙はこの付近に移流する。階段上部の2階出入口は仕切られているので煙は階段にも滞留する。その結果、奥の廊下に流出した煙は廊下一帯、とくにこの小

さて、微光を感知してから4分後に人感センサーが作動し、7分後に警備員が北出入口のシャッターを開き、10分後に（人感センサー作動6分後）に火災報知器が鳴動した。分電盤室の人感センサーが発報したので、奉神門の警備員が北側出入口のシャッターから室内に進入したが、すでに小階段付近は黒い煙で覆われており、奥の消火栓まで辿り着くことができず、シャッターを開けたまま退出した。なお、奥の廊下に進入するためには、図6に示したように北側出入口のシャッターを開け、階段を上り、引違い戸を開けて正殿内へ入り、さらに、引戸を開けて奥の廊下に入ると推測される。他方、退出時にはこれらの3ヵ所の出入口がすべて開いたままになっていたと想定される。

図6に示すように、奥の廊下から西之廊下（北出入口）及び正殿1階正面との間に3枚の引違い戸がある。引違い戸①と②は開いた状態になると廊下の煙は正殿内にも流入する。1階正面の空間はかなり大きいので、すぐには煙で覆われることはないが、正殿正面の空間である御差床（うさすか）と下庫理（しちゃぐい）に煙が充満する。ところが、表面南側には、1階から3階まで続く大きな階段があるので、これが排気口になるので、北側から流れる煙を吸引し、しだいに南側に移流すると考えられる。

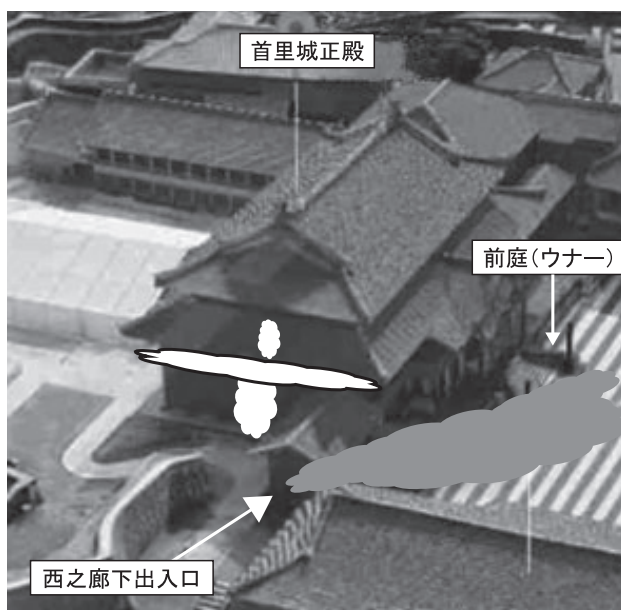
図7 煙の外部への流出モデル（軒下とウナー）

その結果、分電盤室から流れ出た煙は、正殿正面とシャッターから外部へ流出したと考えられる（図7）。

分電盤室から次々と煙が供給されるので、奥の廊下から正殿内部へ、あるいは開いたシャッターから外部へ流出する。とくに、初期には、煙の温度はまだ低いので、床を這うように移流する。奥の廊下から西之廊下の出入口、ついでシャッターから外部に流出する。西之廊下は、正殿への出入口であり、長さは約7.6m、幅約6.9mの屋根付き平屋建てである。北殿との間に数mの隙間がある。当日は、風が北北東から風速3～4mで吹いてい

たので流出した煙は風に流されてこの隙間から正殿御庭（ウナー）に流出した。シャッター開放からわずか3分後位から霞み、一時、真っ黒い煙に覆われた（画像1、画像2）。なお、正殿正面で火炎が大きくなるにしたがって煙はしだいに確認できなくなった（画像3）。

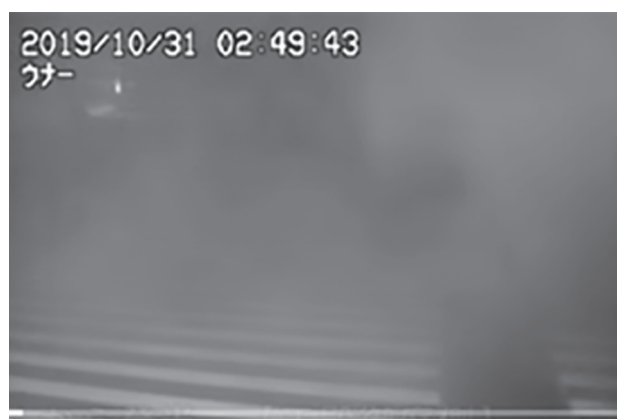
画像2 正殿御庭（ウナー）が黒煙で覆われる

○9分16秒後に正殿御庭（ウナー）が黒煙で覆われる。

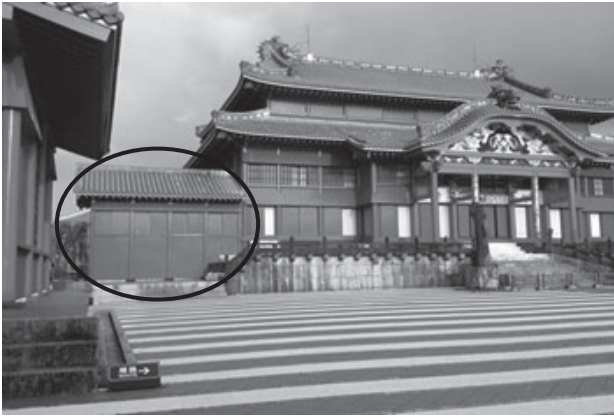
写真7 正殿北側の「西之廊下」

- ①シャッター開放により奥の廊下に滞留していた煙は、北出口から外部へ流出した。北出口は、正殿の北側に設けられた長さ数mの平屋「西之廊下」であり、当時の風向・風速から御庭に流

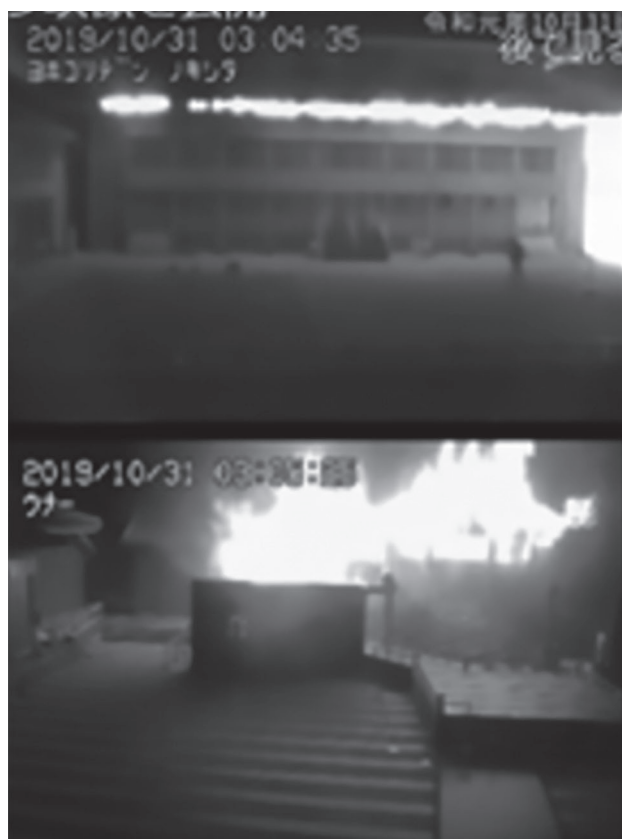
画像4 北外壁の軒下を移流する白煙と表の火災状況

から9分後にはウナーが真っ黒い煙で覆われたが、正殿正面に火炎が確認された直後から煙は確認できなくなり、18分後には、新たに北側の外壁を白煙が上昇する様子が記録されている。火炎発生により高温になり、煙の流れが変わったことを示唆する。

③正殿内は、煙が充満していたが、正殿が密閉状態で空気の流入がなかったため燃焼は抑制されていたが、北壁外壁が破損したため空気が流入し、火災が拡大した。燃焼に伴って発生した排ガスは、破損した外壁から外部で流出したと考えられる。燃焼排ガスは温度が高いため、外部へ流出すると上昇し、屋根に遮られて軒下を移流したと考えられる(画像4)。なお、「白い煙」は、燃焼排ガスに含まれる水蒸気に光が散乱したものと推測される。軒下を周回したにも関わらず爆発的な急激なガス燃焼が確認できなかった。

たので、燃焼排ガスであると推測できる。
