## 首里城炎上⑩ 謎だらけの発火原因に迫る！

### －管理者が変更した9ヵ月後に全焼！ 火災発生は偶然か？－

技術士（衛生工学・建設・環境）・甲種危険物取扱者等  
環境計画センター 会長代行 鍵谷 司

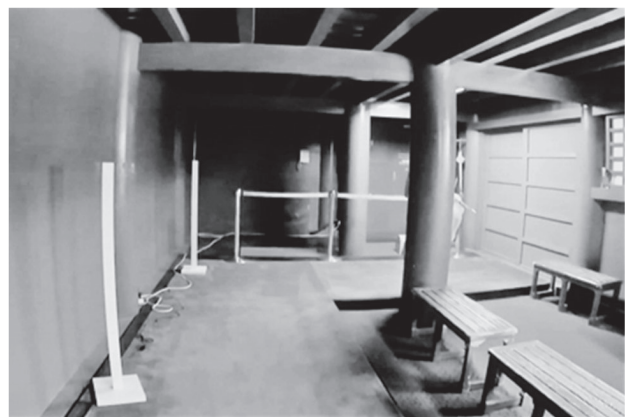
が開園し、正殿内の見学順路が変更され、この分電盤室が見学通路になった。分電盤室には、正殿裏側の北側出入口（引違い戸）から奥の廊下までに高床の通路（高さ10～20cm程度？；写真2）が設けられているが、設置時期は分からない。分電盤室は若干暗いので、足元を照らすために奥の分電盤側底部に二口コンセントが後付けされた。一つは送風機、もう一つは延長コードを介してLEDランプ2基の電源として使われた。なお、このコンセントは、プレーカーを介さない24時間通電回路を使用されていた。

⑤延長コードの長さは、数メートル程度であり、高床通路の北側から西側の壁に沿って設置したとあるが、実際は、高床通路にはみ出して杜撰に設置されていた（写真2）。当日は、退室時にLEDランプのスイッチは切られていたが、延長コードは通電状態であったことから発火の可能性がある指摘されている。なお、送風機用の差し込みプラグは引き抜かれていたことが確認されている。

⑥高床式の見学通路及び延長コードは、当初の図面には記載されていないので、県に首里城管理が委託された後の2019年2月以降に設置されたことになる。本来、このような変更工事については、国との協議が必要であるはずだが、県の許認可により設置できたと考えられる。財団は、電気主任技師が延長コードの設置を行ったので、適法であるとの説明をしているが、むき出しのコードが見学通路にまではみ出した杜撰な工事

写真2 分電盤室内の様子；延長コードとLED照明<sup>2)</sup>

は、有資格者が現場で自ら、あるいは作業員に指示して行った配線工事とは到底言えない（写真2）。

しかしながら、⑤後付けコンセントと延長コード配置の実態は、以前に見学者が撮影した分電盤室の見学通路には、写真2に示したように延長コードが、杜撰に見学通路にまではみ出して配置されており、見学者の邪魔になったことは一目瞭然である。なお、火災原因判定書（p.14）でも「引っ張りや踏みつけやいたずら等により断線や配線被覆の劣化等があったと考えられ、埃や水分等の影響による延長コードとLED照明のプラグ接続部分でのトラッキングについても可能性を否定できない」と指摘されている。

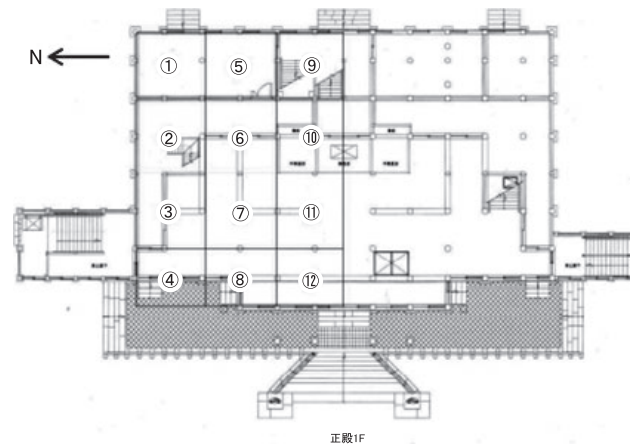
①分電盤室には、溶融痕のある断線した電気配線や銅粒、その他金属の溶融物が複数見分でき、それらは北側半分の西側に集中しており、LED照明の土台発掘位置付近まで点在する。ここは、延長コードが配置された地点である<sup>7)</sup>。

- 図1；発掘区割り：①は分電盤室北側、⑤が分電盤室南側（正殿を南北に2等分し、北側半分をさらに12分割して重点的に発掘を進めた）<sup>7)</sup>

図1 発掘区割り（①と⑤が分電盤室）<sup>7)</sup>

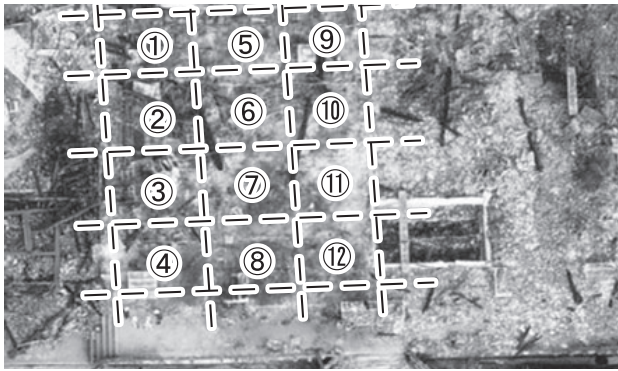
- 写真3；正殿の北側をロープを使用して12分割した図<sup>7)</sup>

写真3 発掘区割りをロープで12分割<sup>7)</sup>

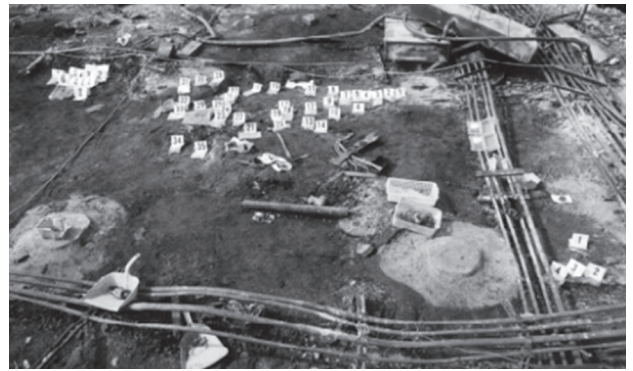
- 写真4；第1区画①を東側から撮影；切断線、

塊状物、粒が回収された地点。延長コードの配置に沿って分布する<sup>8)</sup>。

写真4 第1区画①を東側から撮影<sup>8)</sup>

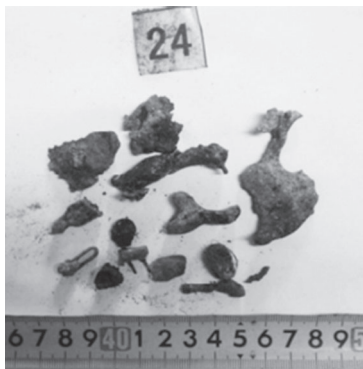
- 写真5；第1区画・地点24番で回収された溶融物（金属様な塊状物）<sup>8)</sup>
- 写真6；第1区画・地点30番で回収された配線類（撚り線）<sup>8)</sup>

写真5 第1区画24番（塊状）<sup>8)</sup>

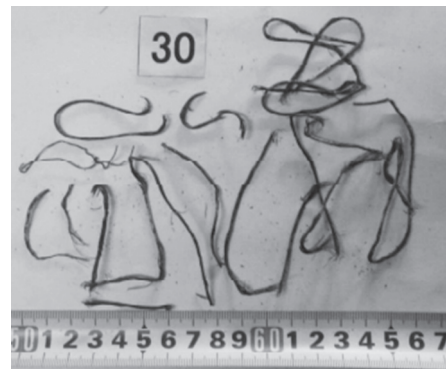
写真6 第1区画30番（燃り線）<sup>8)</sup>

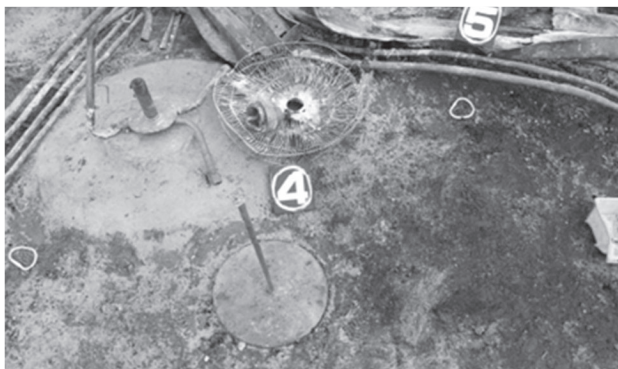
正常な配線も火災時の高温で溶融するので、表面の溶融状態は同じであり、区別ができるとは思えない。しかし、ショートでは2,000℃以上の超高温で一瞬にして熔解し、火災時では1,500℃以下（鉄骨残存；融点1,536℃）の温度で外部から徐々に加熱されて溶融する。つまり、溶融物をスライスして断面を顕微鏡で調べることで違いを確認できるのではないかと。あるいは、分電盤近くにはプラグが抜かれ通電していなかった送風機の残骸が確認されている（写真7）。そのコードは正常なので、その溶融状態とを比較すべきではないか？<sup>9)</sup>

写真7 分電盤跡の前に送風機が見分できる<sup>9)</sup>

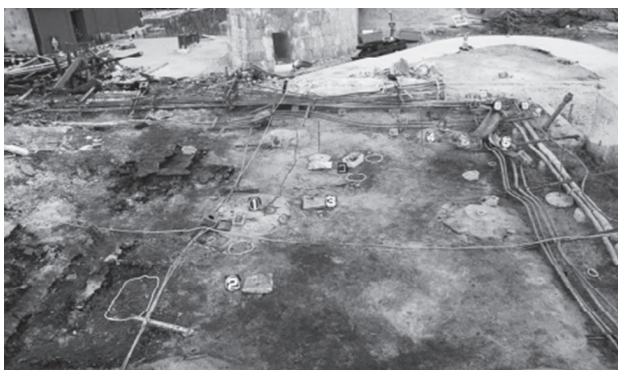
写真8 分電盤室の北側を南側から撮影<sup>9)</sup>

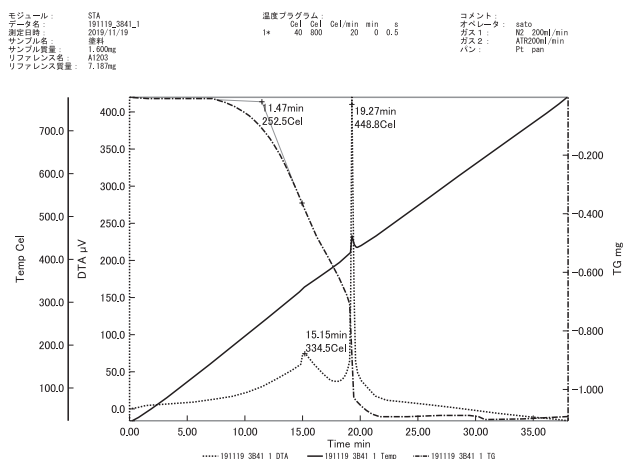
図2と図3に塗料と木材のTG-DTA曲線を示した。熱解析の結果は、「二つの試料は、2段階目に大きな発熱を伴う急激な分解が認められることは

共通しているが、分解開始温度はともに高温である。また、第1段階の分解は、250～280℃で開始しているが、大きな発熱を伴っておらず急激な燃焼を起こす可能性は低い。また、2つの試料を比較すると、「燃焼性状に大きな違いがあるとは認められない」と結論している。つまり、木材と比較してもとくに燃えやすいとの特徴はないとの結論である。

測定データを詳しく解析すると、桐油などの塗料は、熱分解温度は木材よりも低いので、250℃付近から無炎燃焼が起こり、盛んに煙を発生する。しかし、着火温度が高いため発火には至りにくいことが、分電盤室において大量の煙が発生した要因であることを示唆する。

図2 塗料（桐油など）の熱重量曲線（TG-DTA）<sup>10)</sup>

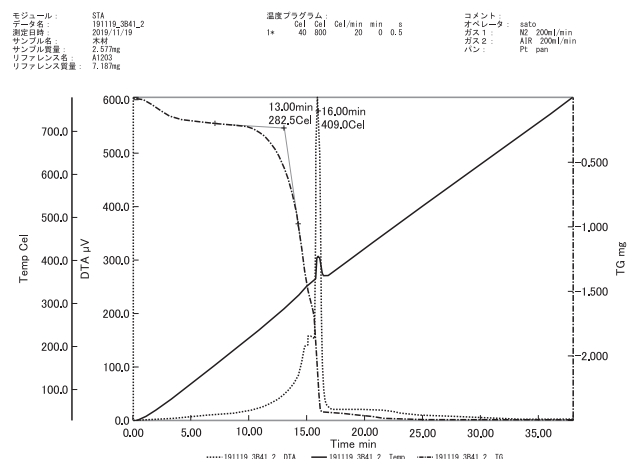
図3 木材の熱重量曲線（TG-DTA）<sup>10)</sup>
