## 首里の火柱 – 首里城火災 住民訴訟の現況報告（Ⅱ） –

### 首里城火災は電気火災である！

首里城火災住民訴訟原告団

「首里城火災の管理責任を問う沖縄県民の会」

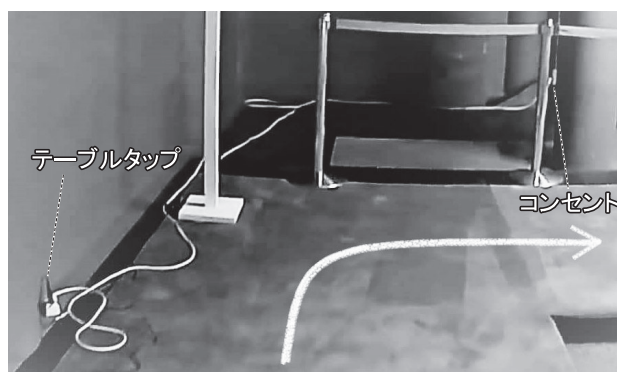
2基のLED照明スタンドの電源コードとそれがつながれていたテーブルタップは、火災までの間に139万人が通った通路上にうねうねとはみ出して無造作に放置されていた（画像1、画像2）。手前の照明スタンドは壁に平行ですらない。夜間は不要な電源を自動で落とす首里城正殿の電源設計思想の基本を無視して、24時間通電状態の回路に

画像2 拡大写真（矢印は人の流れ）

接続していたなど、美ら島財団による管理の実態は極めてずさんだった。それでもせめて夜間はテーブルタップのプラグをコンセントから抜く運用をしていれば、首里城火災は起こり得なかったものであり、美ら島財団に少しでも防災意識があれば簡単に防げた事件だった。首里城は全くいわれもなく徒に焼失したのである。

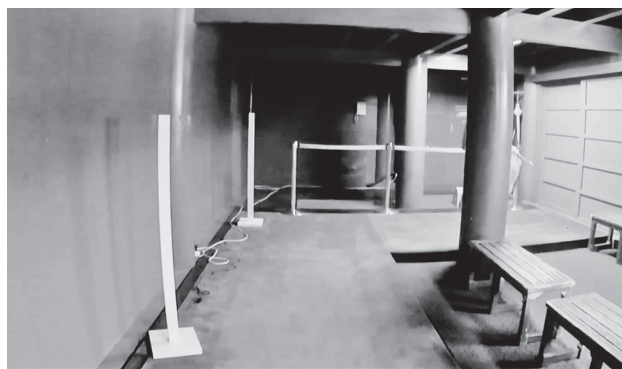
画像1 LED照明スタンドとその電源コード、テーブルタップ

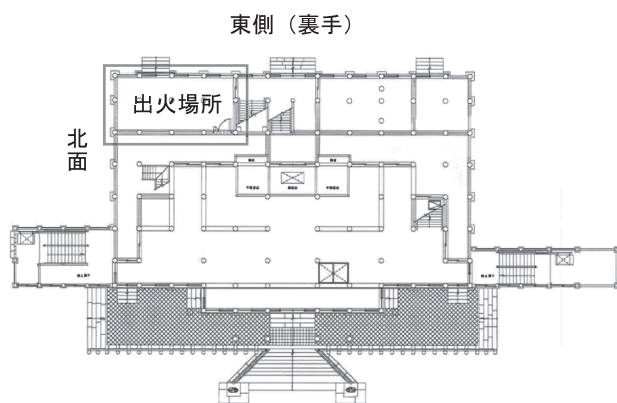
図1 正殿1階平面図

階の北東角の一隅（図1、図2）に、美ら島財団により設置されていた件のLED照明スタンドの電源コード廻りただ1ヵ所のみを怪しいと認定している。消防局がそれでもこの唯一の疑い箇所を出火原因と結論付けなかったのは、あまりの火災の強烈さにすべてが焼き尽くされ、出火源や着火物などの物証を発見できなかったからに過ぎない。これほどの火事であって、物証が残ると考えることには無理があり、物証に固執した消防局の判断には疑問が残る。消防報告書は結論として、LED照明スタンドの電源コード廻りだけを疑わしいと指摘したうえで、しかし物証がないので原因は「不明とする」とした。その文面からは、「本当は原因はわかっているんですよ、でも立場上、物証なしに断定的なことを言えない苦しさを読み取ってくださいね」と訴える声が聞こえてくるようである。

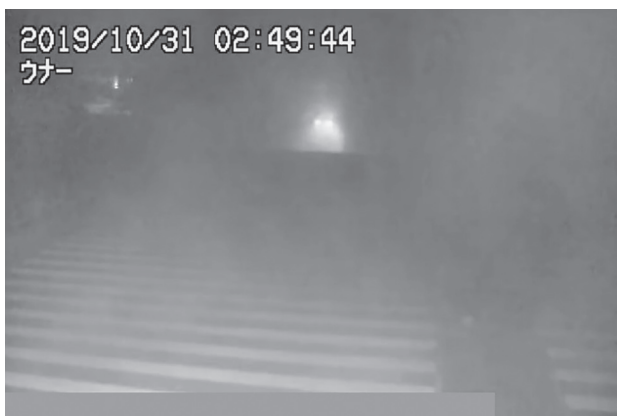
この30分の間に木造の正殿の火勢は著しく増していた。正面から見て一番左奥の隅から始まった火災は2：46には正殿正面から炎の赤い光が見えるまでに広がり（画像3）、消防隊がウナーに到着した2：57には正面から大きく炎が噴き出すまでになっていた。3：05には放水を開始したものの、3：15にウナーに設営された現場本部は9分後には噴き出す炎の輻射熱により後退を余儀なくされる。3：51には正殿から北殿へと延焼が始まり、火災はすでに手の施しようのない段階へと進んでいた。

画像3 正殿正面の赤い光（時刻は補正值）

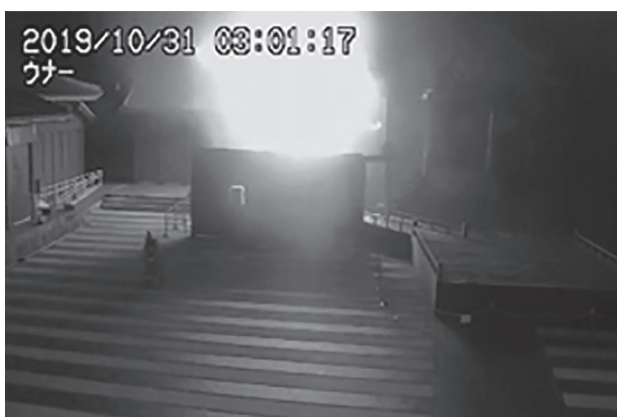
2：41にセコムより通報を受けた消防隊は、7分後の2：48には首里城公園に到着している。しかし通報がセコムを通じてのまた聞きだったため、出火場所などの状況をよく理解できておらず、広い首里城公園のどこへ向かえばよいかなど情報収集に手間取る。また、首里城は城塞で囲まれた造りであり、正殿に近づくのは容易ではなかった。そのうえ、各所の門が施錠されたままだったため、門を破壊しながら進むなど消火活動の準備は難航し、ウナーにたどり着いたのは2：57（画像4）、ホースを長距離継ぎ伸ばしてようやく放水活動が始まったのは最初の発報から30分あまり経過した3：05のことだった（画像5）。

画像4 消防隊が御庭（ウナー）に到着

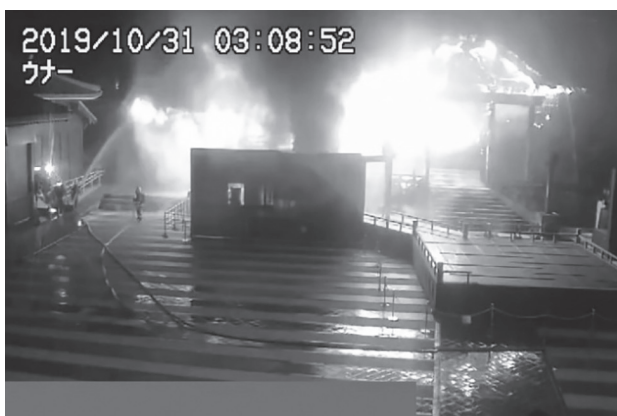
画像5 3:05、放水開始

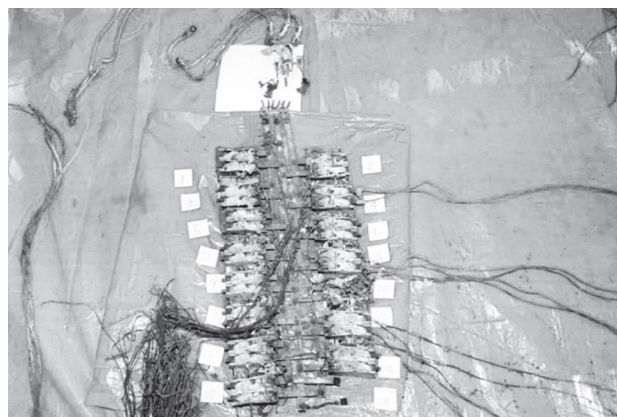
首里城の焼け焦げた分電盤の中にはブレーカーがずらっと並んでいた（画像6）。LED照明スタンドの電源もこれらのブレーカーのひとつから供給されていた。

もし照明スタンドのコード廻りでショート等が起きていたら、当然ブレーカーが落ちていたはずだ。弁護士さんたちを含め、電気について全くの素人の集まりだった私たち原告団は、当たり前のようにそう考えた。ところが同じブレーカーから電源を取っていた監視カメラは、火災で配線が焼き切れる2：38ころまでの間作動しているのだ。ブレーカーは落ちていないのである。

画像6 焼け跡から回収されたブレーカー

照明スタンドが電源を取っていたのは20Aのブレーカーだった。この容量のブレーカーは金属管の中などを通して配線される断面が $2.0\text{mm}^2$ 以上の単線ケーブル（画像7-A）のショートに対応するように作られている。しかしテーブルタップやLED照明スタンドの電源コードに使われていたのはずっと電気容量の小さい、 $1.25\text{mm}^2$ 相当以下のより線の電線（画像7-B）だった。私たちは驚いたのだが、何と、この線がショートしても20Aのブレーカーは作動しない場合が多いというのである。先に電線の方が焼き切れてしまうとのことだった。この回路は保護協調不全であると教えていただいた。

ブレーカーが落ちなかったナゾが解けたと同時に、違法性の糸口も見えてきた。電技第14条は「電路の必要な箇所には、過電流による過熱焼損から電線及び電気機械器具を保護し、かつ、火災の発生を防止できるよう、過電流遮断器を施設しなければならない。」と定めている。LED照明スタンドの電気回路はこの規定を逸脱していたことになる。

首里城の分電盤は正殿が新築された1992年に設置されてから一度も更新されていない。そこに納められていたのは30年前のブレーカーだった。その後もブレーカーは進化し続け、今では「コード短絡保護用瞬時遮断機能」が付いたブレーカーが

広く使われるようになった。このブレーカーは20Aであっても、 $0.75\sim 1.25\text{mm}^2$ のより線コードのショートにも対応して瞬時に落ちる。

現在、家庭用のコンセントへの配線には、この機能付きのブレーカーを使用することが義務付けられている。コンセントに繋がれる電源コードはほぼ $1.25\text{mm}^2$ 相当以下のより線だからだ。首里城は家庭ではなく、建築区分上はなぜか事務所とされているが、たとえ家庭用でなかったとしても、保護協調を全うして電技第14条の規定を守るためには、コンセント用回路にはコード短絡保護用瞬時遮断機能のついたブレーカーを使う必要があったことは言うまでもないだろう。
