## 首里城炎上⑪ なぜ、首里城は全焼したのか？

### －発火原因と消火の機会を探る！－

技術士（衛生工学・建設・環境）・甲種危険物取扱者等  
環境計画センター 会長代行 **鍵谷 司**

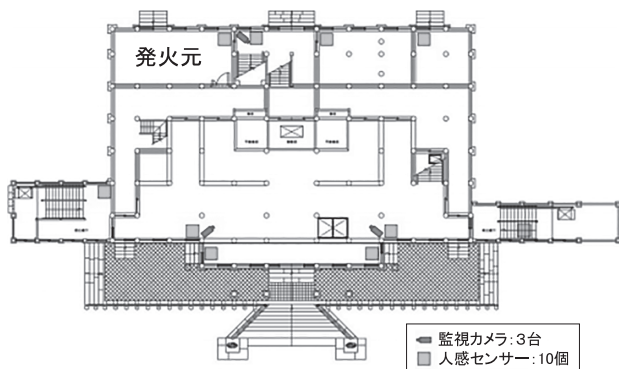
図1 正殿1階北東角の分電盤室の位置図<sup>1)</sup>

ここは、図1に示したように正殿1階裏側北東角に位置し、長さが南北方向に約9.8m、幅が東西方向に約4.6mの面積が約45m<sup>2</sup>の長方形の小部屋である。内部は、写真1に示すように、北奥壁に分電盤と配電盤が設置され、中央付近に支柱が3本と休憩用ベンチ等が置かれている。また、入り口から西側（左側）の壁に沿って高床通路が北側階段に続くが、見学者は床下に降りて右折して中央階段から御内原エリアに進むことができる。

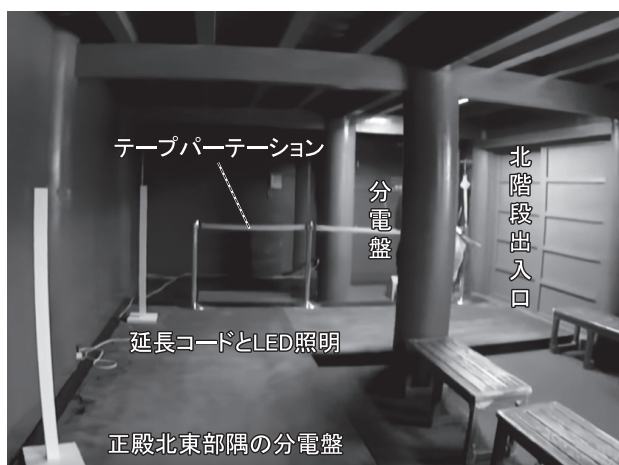
写真1 分電盤室の状況 (2019年5月19日)<sup>2)</sup>

さらに、正殿には年間200万人以上もの見学者が訪れる主建造物であるにもかかわらず、その「心臓部」である電気室を見学通路、しかも、分電盤とは簡易なテープパーテーションで仕切っているだけである(写真1)。不特定多数の見学者が自由に出入りできるにもかかわらず分電盤に近づく配置は適切とは言い難い。見通しの良い通路なので案内人は配置されておらず、誠に危機意識に欠けている。貴重な建造物である首里城正殿の安全な管理・運営にはほど遠い措置・体制であり、首里城指定管理者としての適格性が疑われる。

分電盤室を見学通路にすることも、分電盤からブレーカーを経由しており、照明灯の電源とすることも、なんら違法性はないことは確かである。しかしながら、写真1に示したように設置すること自体に違法性はないとしても、見学通路にはみ出した電源コードは、安全性に配慮していないことは明らかであり、運用上の過失を指摘することができる。つまり、2基の照明灯の点灯・消灯は、警備員等が手動で行っていたが、コード類は整頓せずに、操作し易いように高さが十数cmの高床通路に乱雑に置かれていた。見学通路は年間200万人以上もの見学者が利用することを知らないはずはなく、コードの踏みつけなどの可能性があることは容易に予見できたはずである。

那覇市消防局の火災原因判定書（令和2年12月28日）14ページに、「延長コードとLED照明の場所は、一般観覧者が通る場所であり、延長コードの固定や保護はしていないとのことから、引っ張りや、踏みつけ、いたずら等による断線や配線劣化の可能性があるとも考えられ、埃や水分等の影響による延長コードとLED照明のプラグ接続部分であるトラッキングについても可能性は否定できない。」と記載されている。とくに、高床通路にはみ出して乱雑に置かれたコード類のうち、照明灯用のスライドスイッチ付きコードは細く、しかも黒線なので見え難く（写真1、写真4）、多数の見学者が通る通路では、「踏みつけ」は容易に予見できる。

後付け延長コード及び照明灯（コードを含む）の配置を整頓し、見学通路にはみ出さないような措置を講じていれば、火災は防げたことは容易に推認できる。

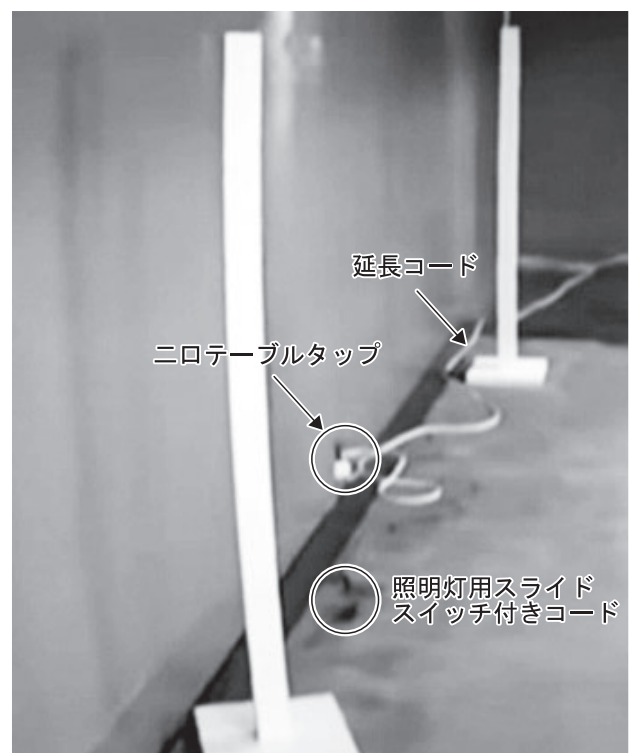
写真2 コード配置の拡大図<sup>2)</sup>

2019年2月1日に首里城の管理・運営が国から沖縄県に委託されたことにより、首里城の活用を図る県の裁量が拡大した。正殿裏側の御内原エリアが開園し、正殿内から裏側エリアに抜ける見学通路が分電盤室を通るルートに変更された。分電盤室の通路は暗いので、見学者の足元を照らす照明が必要になり、分電盤室の側底部に取り付けられていた後付けコンセントから延長コードを西壁に沿って配して2基の照明灯の電源とした（写真1～4）。このコンセントは、自動消灯プログラムに接続されていないブレーカーを経由していたので24時間通電していた。また、この照明灯の点灯・消灯は、警備員あるいは清掃員が毎日、コードに付いているスライド式スイッチ（写真2、写真4）を操作して行っていた。なお、当日は、このスイッチを切ったが、コンセントは通電したままであったことが確認されている。

照明灯用のスライドスイッチ付きコードは、市販であれば極細の素線（50本）の撚り線が想定される。スイッチへの引き込み部分が踏みつけられると被覆が部分的に延伸し、2本の導線間で漏電が起こり、プラスチック製被覆は、発熱により軟化、溶融してしだいに絶縁破壊が起こりうる（写真2）。これにより導線間にわずかな電流が流れてショートして発光し、しだいに大きなショートへと拡大したと考えられる。

ラブルで発火した可能性がある」と報告されている。電氣的なトラブルの原因は定かでないが、電源をコンセントから抜く、あるいは簡単にオン・オフができる元栓スイッチを経由しておけば発火は防げたと考えられる。警備員等がわざわざ床付近に配置された2ヵ所のスライドスイッチを操作して消灯する手順はあまりにも稚拙である。元栓スイッチあるいはコンセントから抜くだけで確実に通電を止めることができたのであり、この簡単な工夫あるいは操作により火災は防げたであろう。

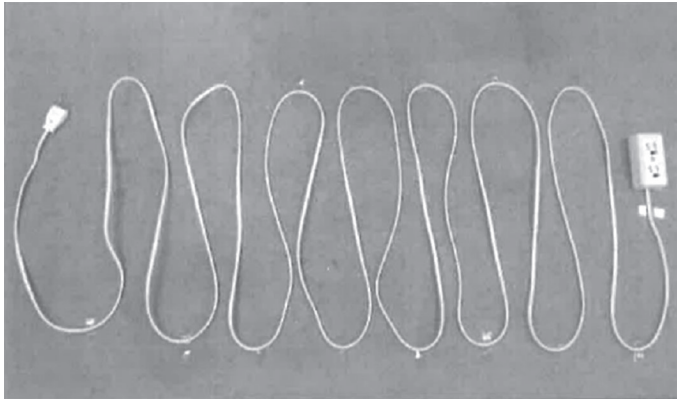
写真3 二口タップ付き延長コード (約 7.5m) 4)

- ①分電盤室が正殿裏側エリアへの見学通路に変更されたことから見学通路用の照明灯が2基設置された(写真1、写真2、図2)。
- ②電源は、分電盤の側底部には既に二口コンセントが後付けされていたので、ここから西壁に沿って数mの延長コードを引いて二口コンセントか

ら2基の照明灯の電源とした。なお、このコンセントは、自動消灯プログラム用ブレーカーを経由していないので、9時半に消灯せず、常時、通電状態であった。

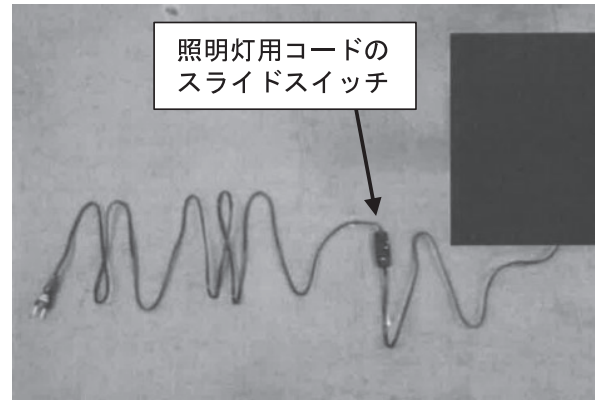
写真4 照明灯コード (約 1.5m) 4)

- ③2基の照明灯は、首里城公園の開園時に点灯し、最終見回り時に消灯するが、いずれも警備員等が手動で照明灯コードのスライド式スイッチ(写真2、写真4)を操作していた。火災当日も同様の操作で消灯したとある。が、元電源プラグはコンセントから抜いていないと証言している。つまり、消灯していても延長コードから照明灯のスライドスイッチまでは通電状態であった(写真4)。

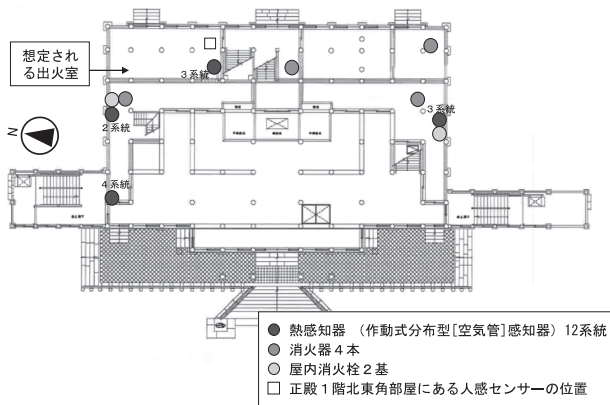
図3 正殿1階の警報、消防設備等の配置<sup>1)</sup>

正殿内には、火災・防災に係る監視設備が多数設置されている。表1に示すように、侵入者を感知する人感センサーが10ヵ所、監視カメラが7台、熱感知器（空気感式等；火災報知器）が3ヵ所、及び消火器設備や屋内消火栓等が設置されている。それらの配置を図3に、侵入者を監視する人感センサー（防犯センサー）及び監視カメラの配置を図1に示す。

で、すべての建造物群及び正殿2階に煙センサーが設置されたにもかかわらず、正殿1階にだけ設置されていない。那覇市消防局火災原因判定書及び検討委員会報告書でも「煙センサー」が設置されているとだけ記載されているが、設置は2階と3階であり、1階には設置されていないことを明記していない。

分電盤室は、奉神門からの受電及び配電を担っており、最も火災発生源になりうることは分かっていたので、室内には、温度センサー（火災報知器）、隣の中央階段には監視カメラ、背面に温度センサー、消火器や消火栓を設置している。が、分電盤室で起こった無炎燃焼による火災の前兆を速やかに感知できなかったことが、首里城全焼の本質である。

微光が検知されるまでにはすでに発煙が進行していたのであり、分電盤室に「煙センサー」を設置していれば、かなり早い段階で検知できたと考えられる。すなわち、早期に発煙を確認でき、初期消火に成功し、発火には至らなかったと推測される。数多くのセンサー類を配置しているにもかかわらず、「火災が起こる前に必ず発生する煙」を検知する検知器を設置しなかったことは、違法性はないとしても重大な判断ミスである。

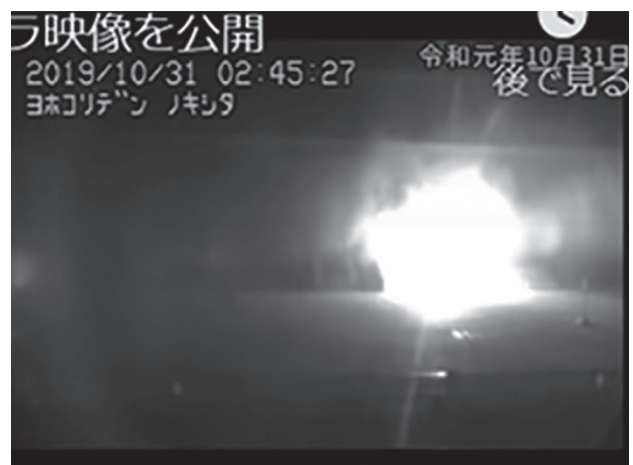
画像1 小さな発光直後に突発的にフラッシュ光<sup>2)</sup>

この現象の経緯を合理的に説明するためには、照明灯コードのスライドスイッチが見学者あるいはイベント準備作業員に踏み付けられ、被覆が延伸し、薄くなったため、導線間で漏電が起こって発熱し、被覆が軟化・熔融し、細い素線がショートしたので微かな発光が生じ、内部監視カメラに検知されたと推測される。初期のショートは被覆が薄くなり絶縁強度が低下して導線間を電流が流れたが、断線までには至らなかったと推測される。なお、この時点ですでに軟化・熔融し、熱分解により発煙が起こっていたと考えられる。

当然、被覆の絶縁破壊が進むので、しだいに漏電する電流が大きくなり、急速に短絡が拡大し、外部監視カメラにも分電盤室付近で小さな発光が、さらに数秒後に同じ場所で最初のフラッシュ発光が起こり、断続的な発光が監視カメラに記録されたと考えられる。つまり、「コードの踏み付け」によりスライドスイッチに繋がる照明用コードが延伸・破損し、絶縁体である被覆が薄くなり、導線間に漏電が生じ、発熱してしだいに絶縁破壊が進行し、小さな発光からしだいに大きなフラッシュ光（画像1）が起こったと解釈できる。

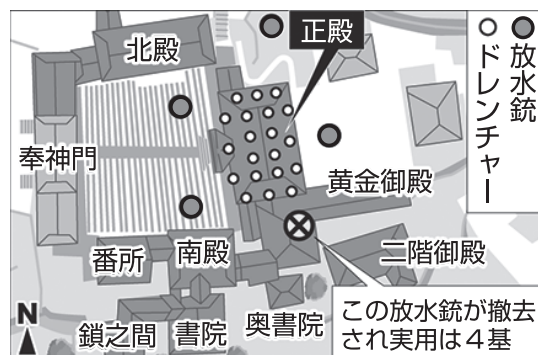
図4 消火設備の設置状況<sup>3)</sup>

ドレンチャーは周囲の建築物等からの延焼を防止するため、水を放射し水の幕を張る設備で、正殿の屋根に71ヵ所設置されていた。しかし、火災報知器が発報後にドレンチャーや放水銃の起動スイッチは押されていない、及び作動の有無は不明とのことであった。なお、火災は正殿1階から発生しているので、屋根に水噴霧しても消火に役立たず、むしろ消火用水の無駄ではなかったか？

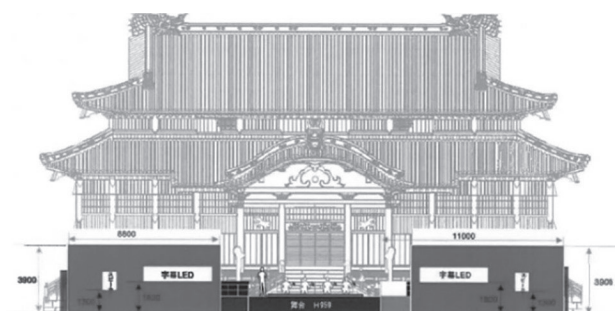
図5 正面のイベント用舞台装置<sup>1)</sup>

正殿裏側の1基は、地下に収納されており、「収納蓋が固定され開かない」ため使用できなかった。また、正殿正面のウナーの2基は、「首里城祭の舞台装置が放水銃の正面に立ちはだかり、舞台を取り壊すなどに手間取り（図5）、放水が遅れた。しかも十数分後に急に放水量が低下し、この間に火勢が強くなり、近くで激しく燃えたので撤退を余儀なくされた。つまり、正殿北東側の放水銃1基だけ使用されたが、数分で放水量が低下した。放水銃による消火は威力が大きかったが、消防用水量不足のため短時間で放水が停止した。なお、消

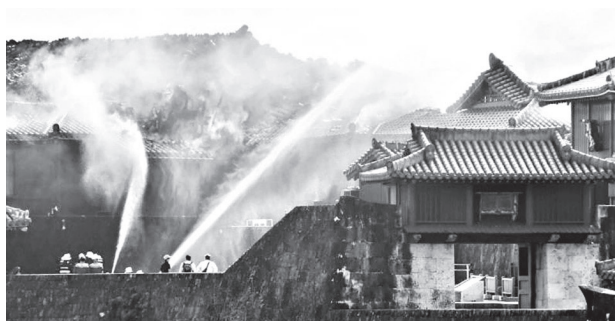
画像2 正殿北東側の放水銃による消火<sup>6)</sup>

放水銃は正殿外部の初期消火や延焼防止のために設置され、火災発生時に手で正殿の屋根上部まで放水できる。北側、東側にそれぞれ1基ずつと正面の御庭に2基の計4基設置されていた。な

放水銃の消火威力は大きく、計画通りに使用できていたら少なくとも建造物への延焼を防止できたと思われる。実際は、正殿裏側の放水銃は地下配置型であり、蓋が開かずに地表に出すことができず使用できなかった。火災の発生源である裏側分電盤室付近に放水できれば、正面への可燃ガスの供給が抑制されたと考えられる。しかし、消火栓や放水銃による消火活動は、消火水量が不足し、わずか十数分で放水量が低下したとある。たとえ、消火及び延焼防止には至らないとしても、正殿火災の消火は難しかったと考えられる。なお、消火水槽と防犯水槽の貯水水量は合計205tとあった。

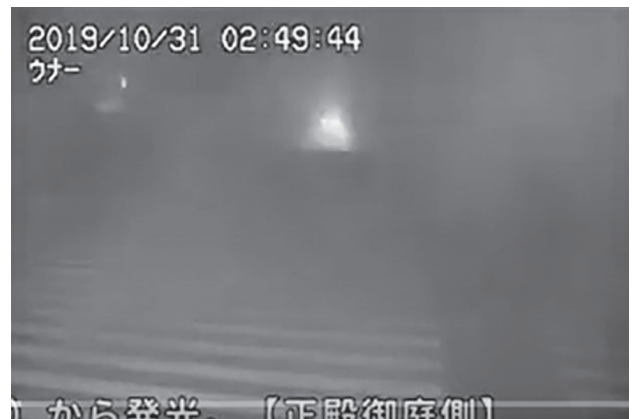
画像3 正殿正面室内において発生した火災<sup>6)</sup>

火災報知器が発報した段階ですでに発煙がかなり激しく起こっていたことを示唆する。警備員による消火活動の中で北出口シャッターを開放したことにより正殿裏側分電盤室から正面へと煙（可燃性ガス）が移動し、一部は外部へ流出してウナが黒煙に覆われた。正殿正面に流れた黒煙は、温度が上昇しており、流入する空気と混合して小さな火炎の消滅を繰り返した（画像3）。火災の初期には、正面の木材等の可燃物が燃えたのではなく、発煙元から供給された煙である可燃性ガスが燃えて火災を引き起こしたと考えられる。つまり、火炎に向かって放水しても、火炎は消えても次々と可燃性ガスが供給されるので消すことはできない。消火には、可燃性ガスの供給源である発煙を止める必要があると考えるが、どうだろうか？

今回の火災については、無炎燃焼の発想がないので消火は難しかったであろう。なお、教訓としては、夜間の火災においては、火炎が生じるまで発火源が不明であり、放水先がわからないので、放水による消火は難しくなる。指揮車などには、赤外線ゴーグルなどを配置し、発熱源を特定し、火炎がなくても放水できる体制を構築する必要があることを示唆する。
