首里の火柱 – 首里城火災 住民訴訟の現況報告 (Ⅲ) –

落ちなかったブレーカーは語る

首里城火災住民訴訟原告団
「首里城火災の管理責任を問う沖縄県民の会」
共同代表 石岡 裕

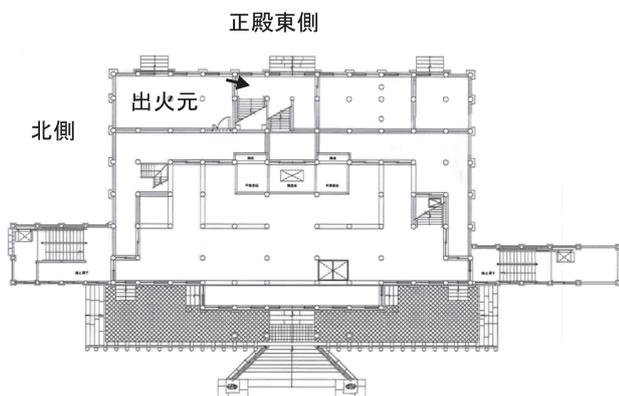
図1 出火元と33番カメラの位置と向き(矢印)

実はこの発光を捉えた室内カメラは、LED照明スタンドや分電盤がある一隅のすぐ隣の区画に設置されていた。そしてスタンドや分電盤とは反対の方向を向いている（図1）。スタンドの周辺でショートが起きて、このカメラが直接その様子を捉えることはできない。しかし、明るい状態の時にこのカメラが何を映していたのかを見れば、ちょうど白い発光は通路を区切るための金属製のベルトスタンド（銀ポール）の位置と一致することがわかる（写真2・3）。カメラが捉えたのはこのベルトスタンドに反射した光だった。反射光であるならば、光源はカメラと反対向き、つまりスタンドが置かれた区画にあったはずである。この発光こそ、スタンドの電源コード廻りで起きたショートであり、首里城火災の出発点であると考えるのが自然だろう。

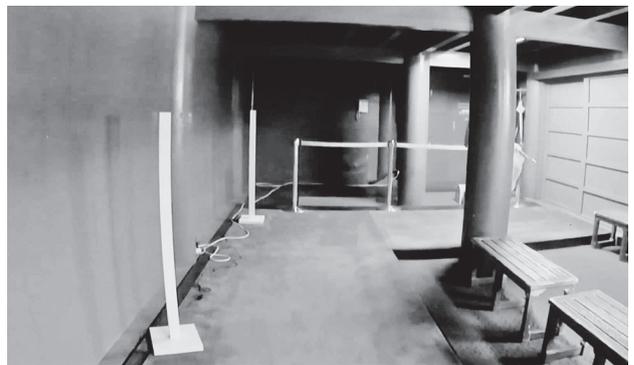
首里城火災の調査を行った那覇市消防局は、放火やたばこの不始末等の可能性を検証して否定し、出火原因を電気火災に絞りこんだ上で、火災の夜、通電状態にあった電気回線をひとつずつ精査して潰していった。そして最期まで疑いが晴れずに残ったのが、正殿出口への順路上に設置されていた2基のLED照明の電源コードとそれがつながっていたテーブルタップのコードである(図1、写真1)。

沖縄県の選定した指定管理者である美ら島財団によって設置されていたこのLED照明器具の電源コード廻りを、消防局は疑わしい箇所としてただ1ヵ所だけ調査報告書に記載した。それは消防局によって出火元と特定された正殿北東角の一角(図1、写真1・向かって左奥の隅)に設置されていた。しかし消防局は、あまりの火勢の強さによる激しい損傷のため発火源や着火物等の物証を発見することができなかったことを理由に、出火原因は不明であると結論付けた。

写真1 LED照明器具は火元と特定された場所に設置されていた

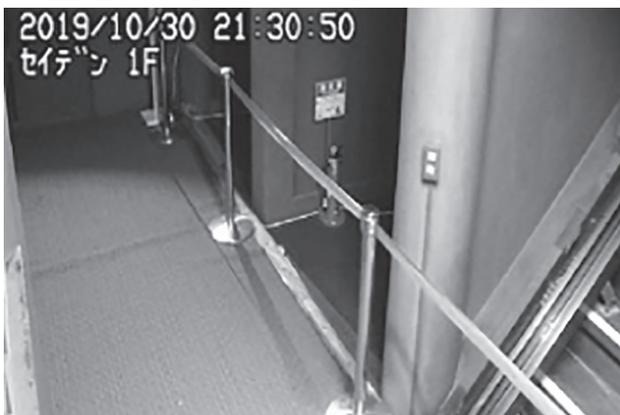
写真3 照明点灯時の室内カメラ（33番）の映像

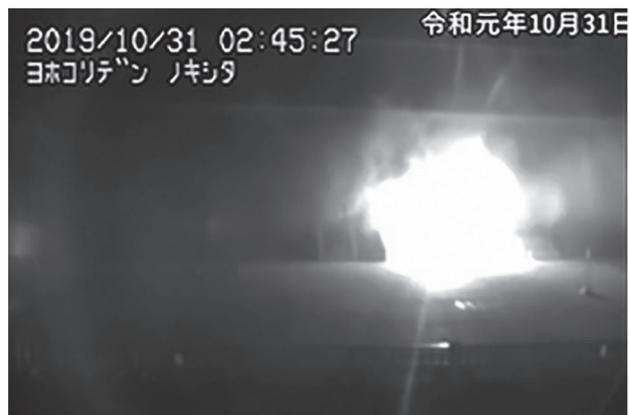
写真4 2：43～2：47、正殿東側窓一面に広がる白く強烈なフラッシュ発光（裏側外部監視カメラ）

火災が拡大しつつある2:43~2:47にかけて、正殿の裏（東）側を映すように設置された外部監視カメラ（ヨコホリデン ノキシタ）には、最初の小さな発光と同様に白い、そして、こちらはとてつもなく強烈な光が何度も持続的に映し出された。正殿北東隅の一角の窓一面に輝くその光は、極めて激しく、再発防止委員会報告書はこれをフラッシュ発光と呼んでいる（写真4）。

火災の炎とは異なるこのはなはだ特異な発光は、最初の小さな光と同様に、正殿内部で繰り返しショートが起きていることを裏付ける重要な傍証だと思うが、しかし委員会は2:30の発光と同様に検証を避け、わずかに「同43分09秒に正殿1階東面北側で最初のフラッシュ発光が確認でき、その後も同じ場所で断続的な発光が確認できた。」と述べているに過ぎない。

ドとテーブルタップのコードは30ヵ所以上にもわたり熔融して寸断された状態で見つかった。カメラが捉えた無数のフラッシュ発光は、コードがコンセント方向に向かってショートを繰り返しながら溶けてちぎれていったと考えると筋が通る。報道によれば、消防局は強烈な火災熱で溶けた可能性をも視野に入れて調査を行ったようだ。しかし鍵谷司氏が本号で指摘している通り、同じ場所にあった送風機のコードはがれきに埋もれ寸断されて発見されたが、その切断面には熔融痕は見当たらなかった。この事実は火災熱による電線熔融の可能性を退け、スタンドとテーブルタップのコードがショートにより熔断されたことを強く示唆している。

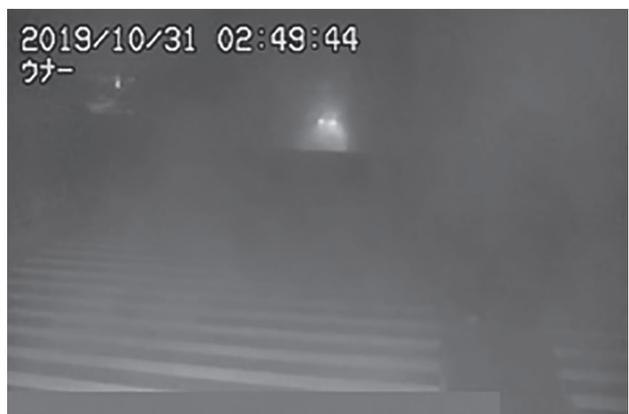
- 2：47 監視カメラが正殿正面北側に初めて炎らしき赤い発光をとらえる（写真5）

写真5 2：47、正殿正面北側の炎の赤い光（正殿正面を映す奉神門の監視カメラ）
