首里城炎上⑫ 状況証拠から火災原因を探る！ －「発火源は延長コードのショート」の証拠あり！－

技術士（衛生工学・建設・環境）・甲種危険物取扱者等
環境計画センター 会長代行 鍵谷 司

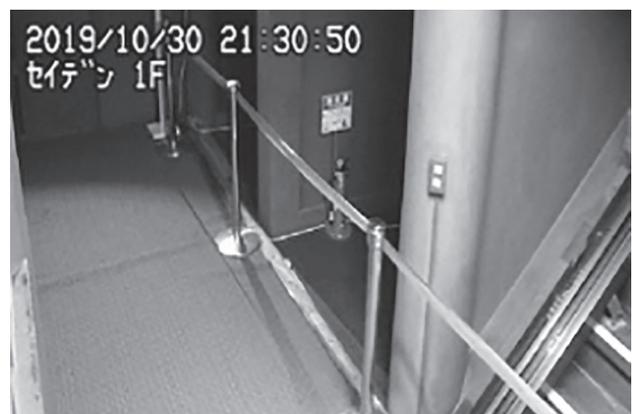
写真1 No.33監視カメラの消灯前の画像

①微かな光の検知；2：30（02：31：12） 正殿内東側出口付近の室内で何かが一瞬小さく発光
 感知した室内監視カメラ（No.33）は、分電盤室に隣接する中央階段のリフトに設置されている。委員会報告書第4章p.81では、「火元と思われる北東側と反対の方向を撮影する形で南向きに設置されていた監視カメラ（No.33）は、午前2時30分25秒に室内で小さな光を一瞬だけ捉えていたが、当該光の原因および火災との因果関係は明確ではない。」としている。

しかしながら、分電盤室と中央階段との間は、板戸と引き戸で仕切られているので、室内の微光が漏れるとは考えにくい。また、煙の流れを解析した結果では、煙が奥の廊下へ流出していたので、分電盤室と奥の廊下を閉める親子扉が開いていたと考えられる。つまり、奥の廊下に漏れた微光が、分電盤と反対方向を向いていた監視カメラに感知されたものと推測される。

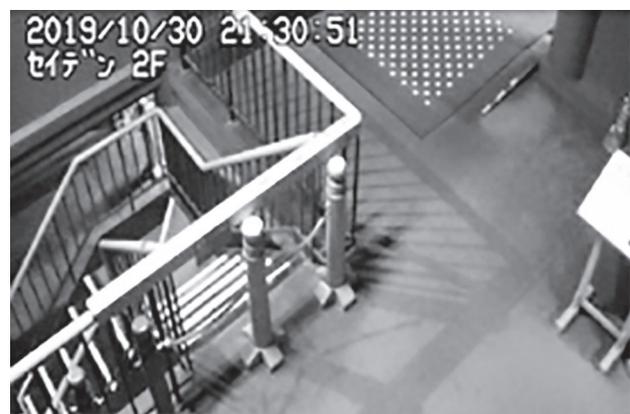
写真2 2階監視カメラ（No.37）消灯前小階段

ところで、委員会報告書第4章p.83の表4.5：カメラNo.37の画像説明に「2階階段付近のカメラに微光（ポールの反射か？）」との記載がある。このカメラは、小階段の2階から1階奥の廊下を見下ろすように設置されている（図4、写真2）。奥の廊下との仕切りがないこと、分電盤室に近く親子扉が開いていれば微光であっても感知されそうである。

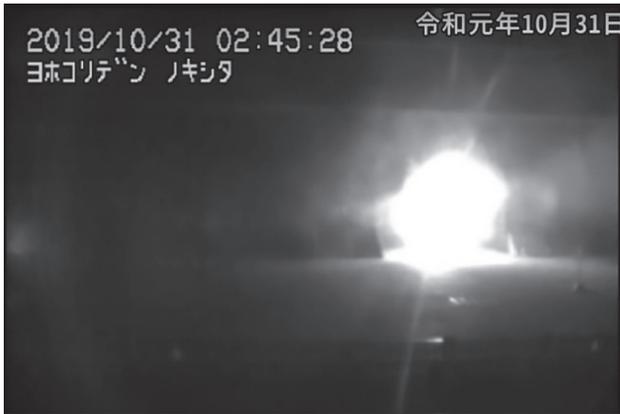
写真3 分電盤室で捉えられたフラッシュ光

室内カメラが微光を感知し、その約13分後に裏側外部監視カメラに分電盤室付近で小さな発光を捉えている。その後3分程度、映像がカットされているので、詳細は不明であるが、急に大きなフラッシュ光が捉えられている（写真3）。なお、フラッシュ光を感知した時点では、すでに室内は黒煙が充満していたことがわかっている。

なフラッシュ光が繰り返し記録されている。フラッシュ光は、発生した煙にショートで発生した高温の閃光が反射した散乱光であると解釈することができる。映像の時系列をみると、微光から3秒後に大きなフラッシュ光が記録されているので、この時点ですでに煙が溜まっていたことを示唆する。

なお、煙のみではフラッシュ光は発生しないので、フラッシュ光が繰り返されたことは数多くのショートが起こったことおよびフラッシュが途絶えたことは完全に断線したことを意味する。最終的に分電盤室に大量に蓄積した煙（熱分解ガス）が隣接する中央階段に流出し、空気と混合して輻射熱等により一瞬で爆発的な燃焼が起こり、大炎上に至った（写真4）と推測できる。

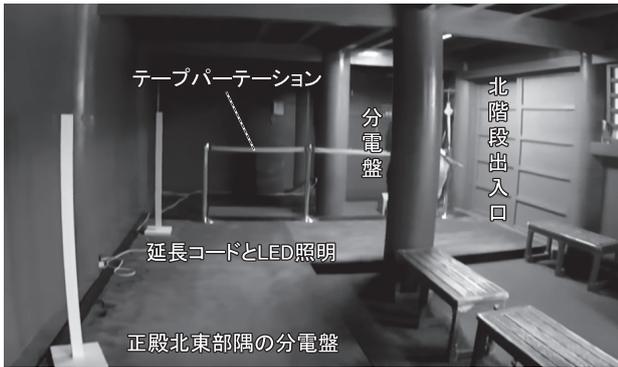
写真5 分電盤室の見学通路と2基のLED照明灯

しかしながら、後付けコンセントと延長コード配置の実態は、以前に見学者の撮影した分電盤室(写真5)に写っており、延長コード類がずさんに見学通路にまではみ出し、見学者の邪魔になったことは一目瞭然である⁵⁾。なお、火災原因判定書(p.14)でも「引張りや踏みつけやいたずら等により断線や配線被覆の劣化等があったと考えられ、埃や水分等の影響による延長コードとLED照明のプラグ接続部分でのトラッキングについても可能性を否定できない」と記載されている。

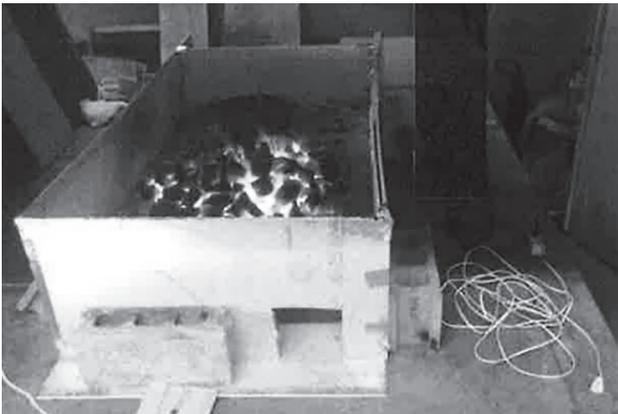
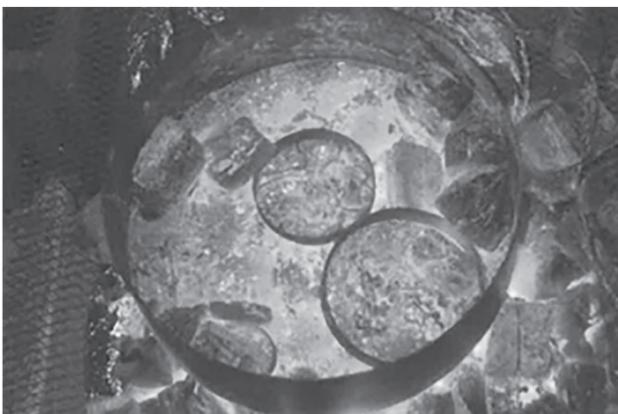
「通電していない実験2では、通電中よりも原形をとどめている部品は多いが、溶融している部品を判断できない。また、意図的に作った溶融痕のある金属部品も高温環境下により部分的に溶融する箇所が認められる」と報告している。

意図的にショートさせて作った溶融痕と正常なコードのパーツを高温で加熱したところで、ショート痕も溶解するので区別はできず、原因究明に適した実験方法とは言い難い。単に違いがないことを検証しただけであり、この実験から原因不明との結論を導くことは、論理的に無理がある。

原因を究明するためには、火災時に暴露された温度を推定した上で、電気炉による精密な温度管理のもとで加熱実験を行うべきである。対象試料としては、延長コードおよび照明灯用コードとし、加熱時の溶融状態および溶融して切断した形状を確認することが重要である。つまり、コード類が、様々な形状の溶融痕が発生するか、あるいは単に溶けて切断されるかを確認することが基本である。ショートと火災時の温度には大きな差があり、前者では金属類は蒸発を伴ってち切れ、後者では溶融して切断されると想定される。これを検証することにより、唯一の物的証拠である焼け跡で発見された溶融痕の生成がショート以外にあり得ないことを証明することができる。

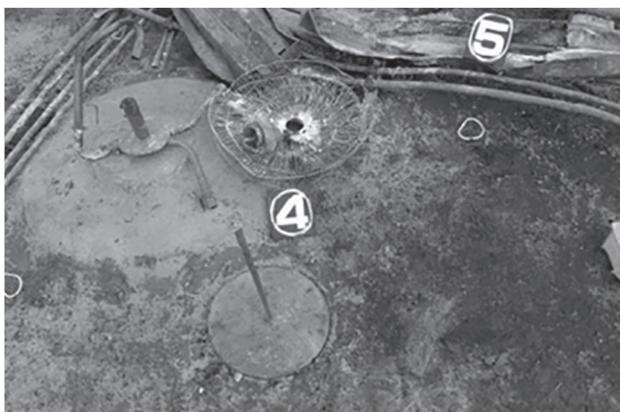
写真11 分電盤跡の前に送風機が見分できる⁹⁾

ところで、同じ分電盤室内の延長コードの近くにプラグが抜かれ通電していなかった送風機の残骸が確認されている(写真11)。分電盤室内におけるコード類と送風機の配置のイメージを図4に示す。送風機はコードの配置位置の近傍であり、火災時には同じ程度に高温に曝されたと考えられる。そのコードは、電気的な異常はなかったため、その熔融状態について調べた。

(ア) 実況見分調書(正殿第6回)4に記載の通り、分電盤の南方から発掘された金属製の枠と、その周囲から発掘された金属部品について、某氏の説明により、これら一式を送風機として検分すると、電気配線は短く断線しているが、断線部分に熔融痕は認められないこと。モーターのステーターコイルは全体的に焼損しているが、部分的な欠損や熔融痕が認められない事実。

(ウ) 前(ア)および(イ)の事実から、出火時は送風機に電圧は印加していないと考えられ、送風機から出火した可能性は否定される。

通電していた露出した延長コードおよび照明灯コードには、数多くの熔融痕が確認されているが、すぐ傍の送風機コードは、断線していたが、熔融痕は確認されていない。仮に火災時の高温によりコードが熔融したならば、通電の有無にかかわらず熔融痕が確認されなければならない。つまり、火災時にコードが熔融温度に達して、部分的に溶けただけである。にもかかわらず延長コードに細かく多数の熔融痕が確認されたことは、電気的な

ショートにより溶融点を超えた高温に曝されたことを意味する。このことは、分電盤室が発火源となった電氣的な異常とは、露出した延長コードと照明灯コードのショートにより発火したことの証拠である。
