## 首里城炎上⑬ 見えてきた火災原因（Ⅱ） －明らかにになった発火源；最初のショート地点は！－

技術士（衛生工学・建設・環境）・甲種危険物取扱者等  
環境計画センター 会長代行 鍵谷 司

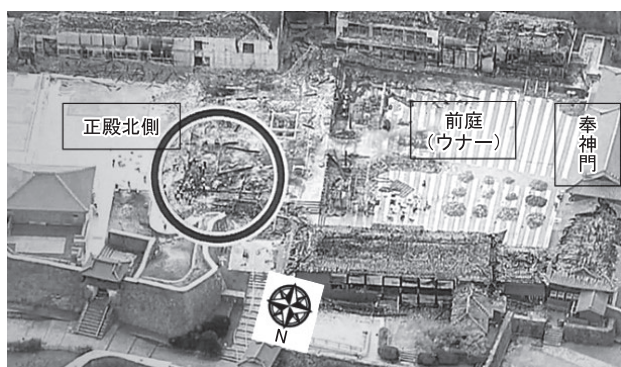
写真1 正殿1階北東角の現場と奉神門の位置関係

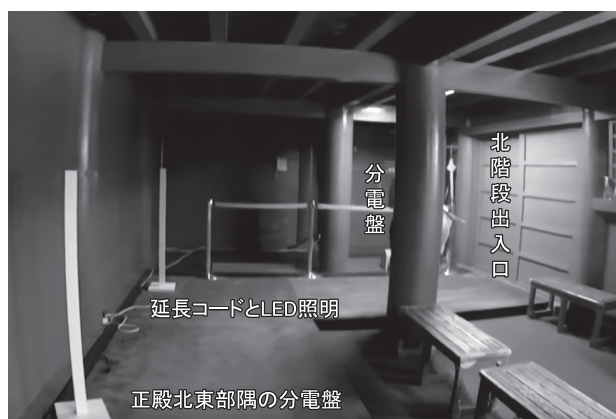
- ①数多くのフラッシュは、火災前に起こっており、火災により配線がショートしたのではない。なお、ここで記載する火災とは、有炎燃焼を想定しており、消防局の定義とは異なる。
- ②露出コードには、分電盤下部のコンセントから受電した延長コードとLED照明灯コードがあり、その他の配線はほとんど金属管に納められている。
- ③発火源は、分電盤下コンセント、高床通路にはみ出した延長コードとテーブルタップ、LED照明灯コードおよびLED照明灯の点灯・消灯を操

写真2 分電盤室のLED照明灯、コード配置等<sup>2)</sup>

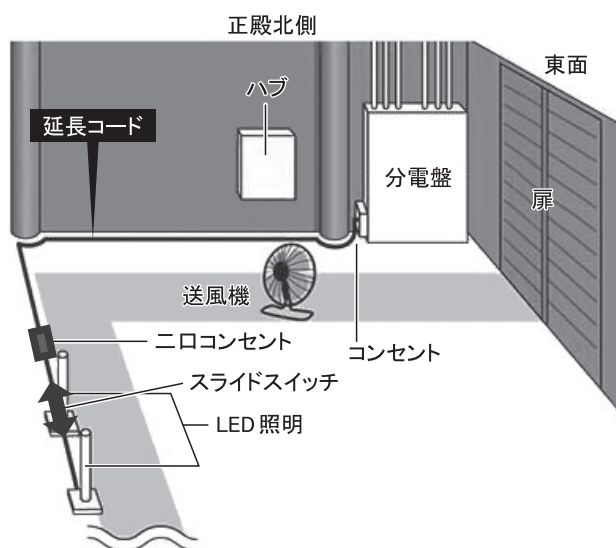
図1 分電盤室の電気系統の概略

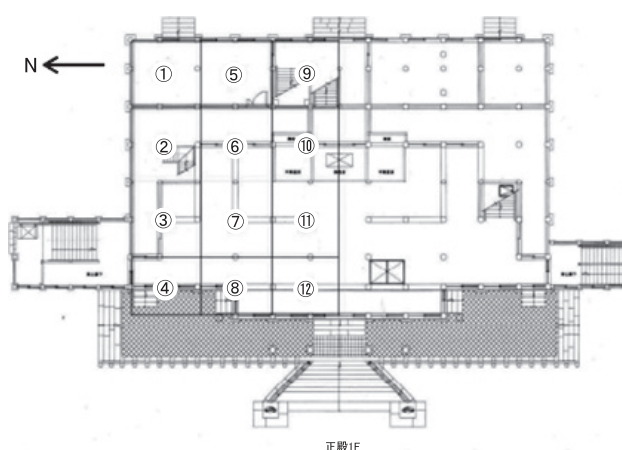
焼け跡の掘削調査は、正殿を南北に2等分し、北側半分をさらに12分割して、重点的に行われた。図2は、正殿の北東角に位置する分電盤室の位置と区画を、写真3は、正殿の北側をロープで12分轄して撮影した。対象区画は、正殿1階の北東角の北側が第1区画（写真4の右奥側）と南側が第5区画（写真4の左奥側）になる。

図2 分電盤室の位置と区画  
(実況見分調書（正殿・第1回）3-1-2)

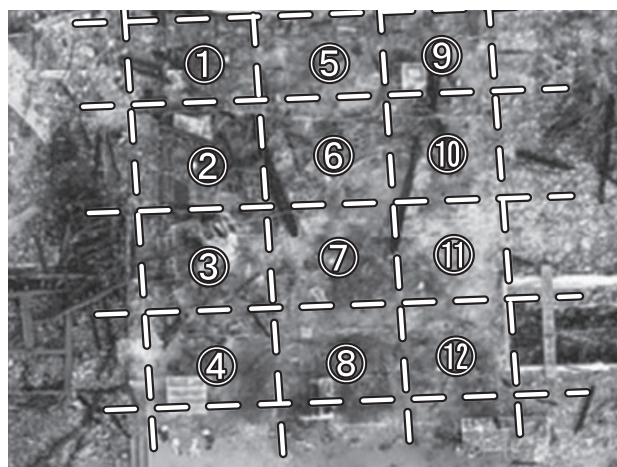
写真3 火災後の正殿北側の区画割り  
(分電盤室の北側が①、南側が⑤)

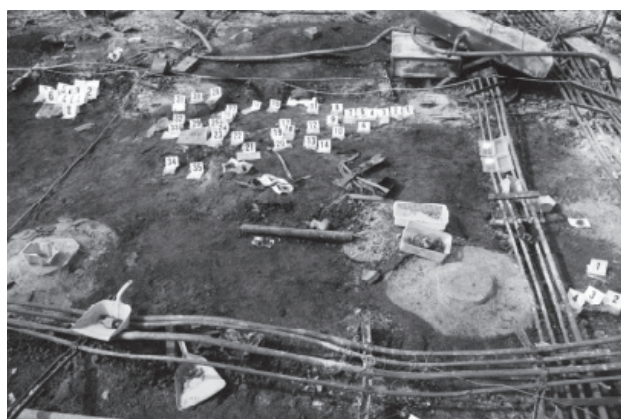
去物を復元したものである。収去物は、主に焼損した配線、融解塊や溶融痕ある。これらの分布状況は、西側に沿って多く分布しており、露出していた電源コードの配置と類似していた。また、数は少ないが第5区画のLED照明灯付近にも金属溶融物等が回収された。

写真4 正殿第1区画を東側から撮影（奥の西側壁に沿って分布する溶融痕）

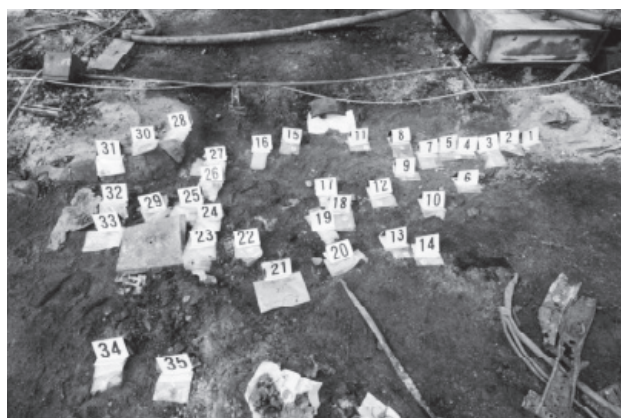
- 第1区画における分布（写真5）；1番から35番までの金属溶融物等の状況であり、延長コードの配置および分電盤付近に続いて分布していた。延長コードの定格電流は大きく、電気容量が大きいことおよびコードが長い（7.5m）ことから多数の金属溶融物が生成したと考えられる。
- 第5区画における分布（写真6）；1番から8番までの金属溶融物の分布状況であり、分電盤室の中央西側に位置するLED照明灯付近と見受けられる。LED照明灯コードは細いので、その定

写真5 写真4の第1区画の拡大写真（延長コードの配置に類似した溶融痕分布）

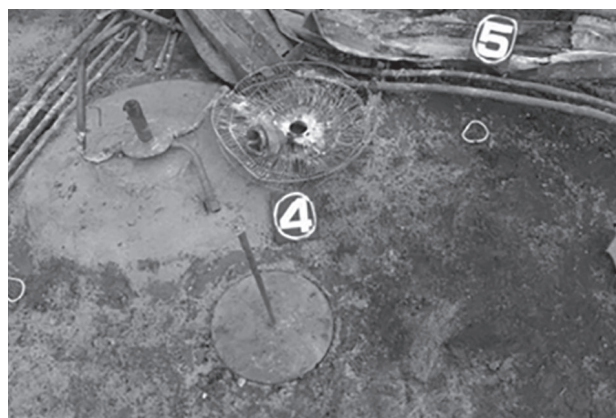
「(ア) 実況見分調書（正殿・第6回）に記載の通り、分電盤の南方から発掘された金属製の枠と、その周囲から発掘された金属部品について（写真7）」、「これら一式を送風機として検分すると、電気配線は短く断線しているが、断線部分に溶融痕は認められないこと」、また、「モーターのステーターコイルは全体的に焼損しているが、部分的な欠損や溶融痕が認められない事実」

写真7 分電盤跡の前に送風機が見分できる

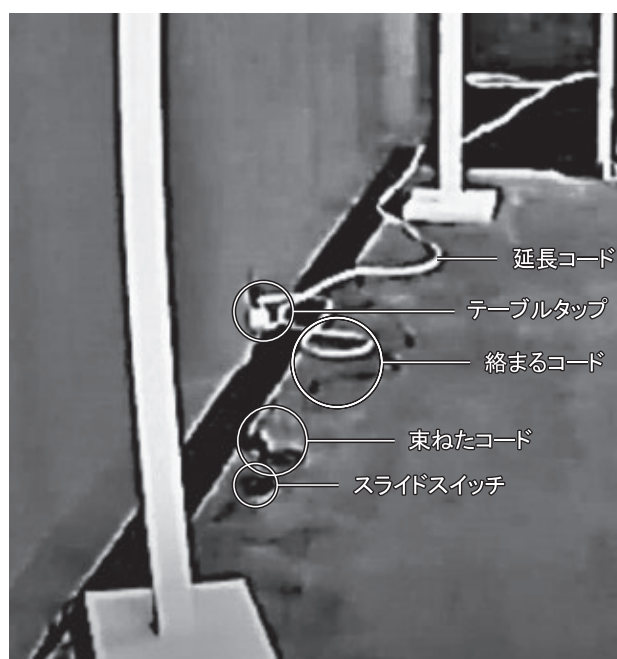
写真8 手前LED照明灯付近の拡大

- ②いずれのコードも高床通路上にはみ出し、見学者や作業員による踏み付けや引っ掛けによるコードの破損が想定される。なお、後付けLED照明灯の前には休憩用ベンチがある（写真2）。
- ③高床通路にはみ出した延長コードにはLED照明灯コードが絡み合っている（写真8）。
- ④発火地点は、電源から最も遠い地点が疑われるので、LED照明灯用スイッチからテーブルタップまでの配線、特に、長さ調整したコードを束ねている様子が確認できる（写真8）。

LED照明灯用のスイッチについての見分結果は見当たらない。また、その付近の発火源としては、テーブルタップを電源とするLED照明灯コードが考えられる。写真8のLED照明灯付近の拡大写真には、黒い配線と塊が2個見分できる。一見、ご

みに見えるが、毎日、清掃員が清掃しているのでありえない。これは、黒いコードの塊と黒いスライドスイッチであると読み取れる。

- ①手前のLED照明灯からテーブルタップまでに黒いコードが繋がっており、LED照明灯付近に2個の塊が確認できる。手前の小さな塊はスイッチであり、すぐ傍に束ねたコードが見分できる。
- ②束ねた黒いコードは、細長く、真ん中付近がややくびれた八の字形である。このような束ね方は、コードにひずみが掛かるほか、配線同士が重なるので通電時に発生するジュール熱を放熱し難い。その結果、熱が溜まりやすく、劣化が

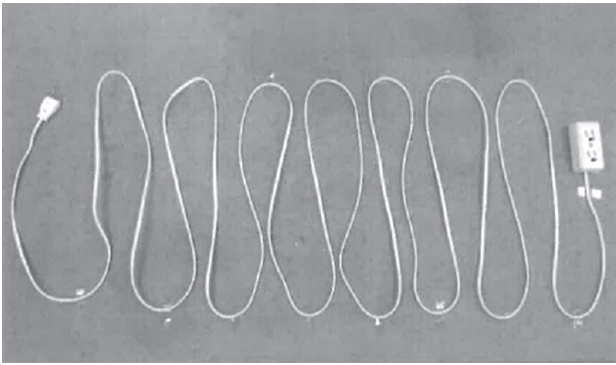
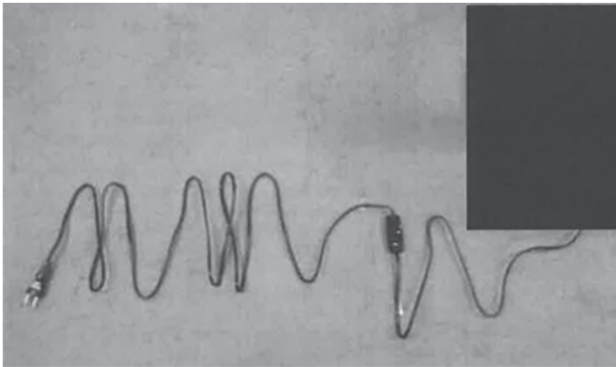
写真9 延長コード（上）とLED照明灯コード・スイッチ（下）<sup>4)</sup>

る。なお、延長コードは太い撚り線、LED照明灯コードは細い撚り線である。写真9は、燃焼実験で用いた各コードであり、太さの違いが分かる。これは、定格電流の違いでもある。

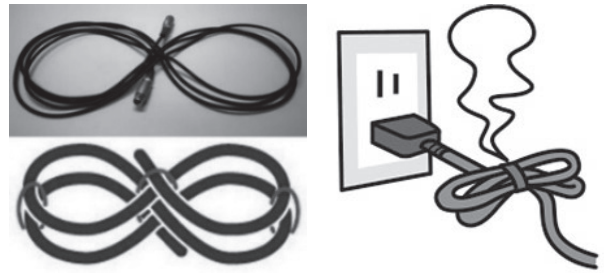
図3 束ねた電線と発火のイラスト（ネットより）

進みやすい（図3）。

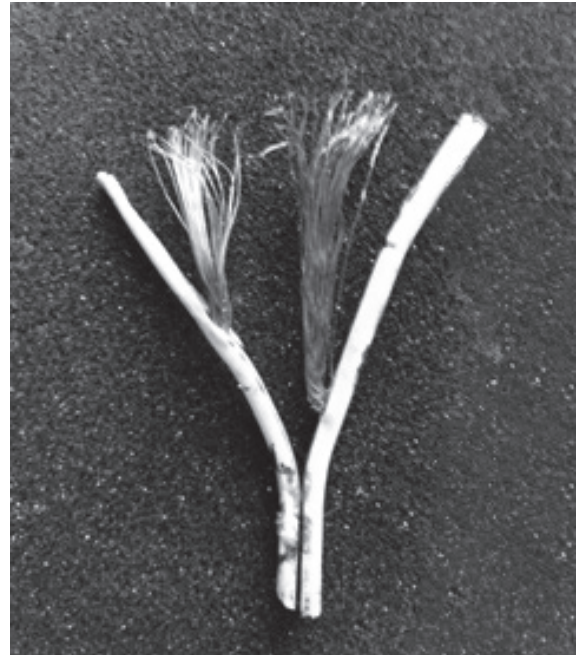
写真10 家庭用コードの素線（鍵谷）

- ③配線を束ねると、配線同士が重なるので凹凸が生じ、わずかな踏みつけにより被覆や素線（写真10）が傷つきやすく、かつ凹部には埃が溜まりやすい。
