## 首里の火柱 – 首里城火災住民訴訟の中間報告（Ⅳ） – 二つの前提；火災に対する脆弱性とプロとしての行動評価

首里城火災住民訴訟原告団

「首里城火災の管理責任を問う沖縄県民の会」

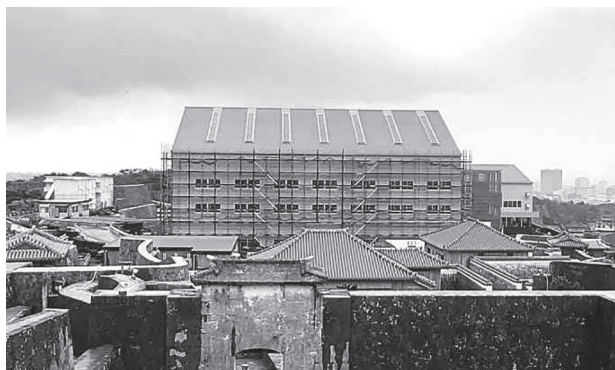
写真1 正殿建築現場の巨大な素屋根

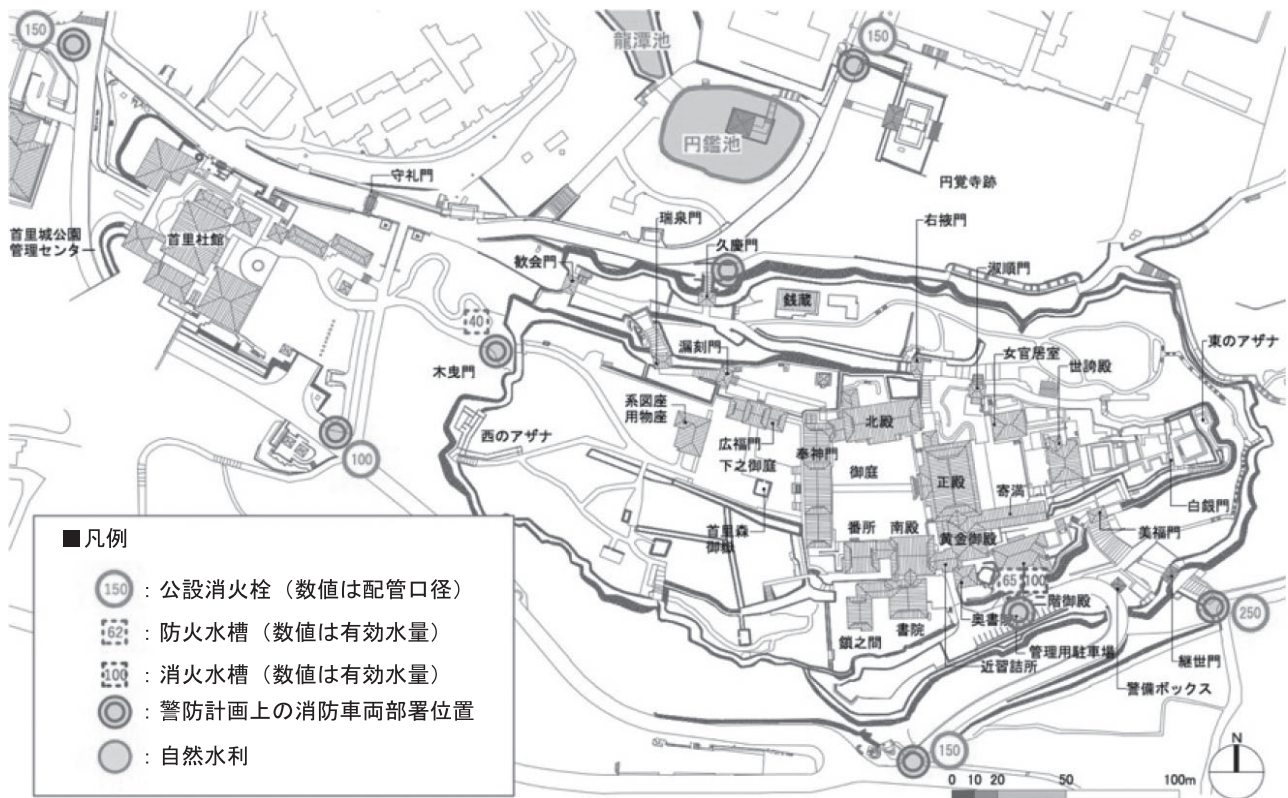
首里城は車両の進入できない城郭に囲まれているため、消防隊が部署できる場所は城郭外になり、図1に示したように、その位置が一番近いところでも正殿から50mほど離れている。部署してからもホースの展張延伸等に相応の時間を要することは必然で、火災建物に横付けして行われる通常の消火活動に比べかなり不利な条件を負っていると言える。

図1 消防水利と消防隊部署予定位置

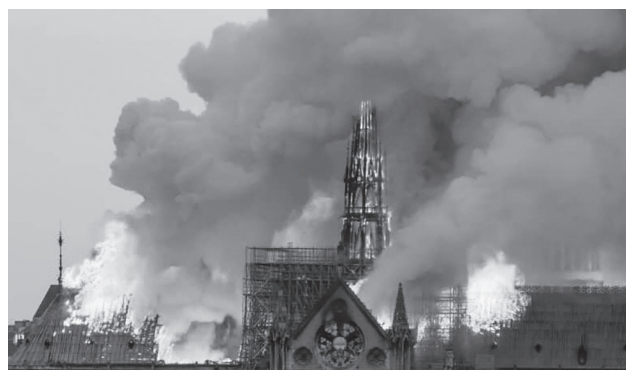
首里城火災から半年前の2019年4月15日に発生したパリのノートルダム大聖堂火災は、鎮火に10時間を要する大規模火災となったが、教会関係者や救急士、消防士も参加しての収蔵品パケツリレーなどによる文化財の避難救出活動が速やかに行われ、ジーザスが磔の時にかぶっていたイバラの冠ほか多くの重要な文化財が焼失を免れた。首里城とは対照的なこの結末は、防災と文化財保護の意識のレベルの違いを如実に反映している(写真2)。

写真2 ノートルダム大聖堂の火災

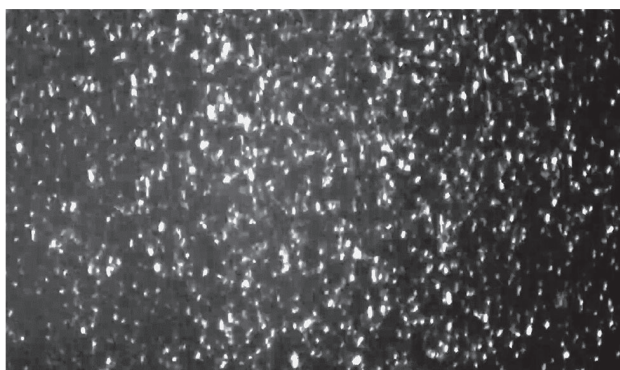
首里城火災では天を焦がす巨大な火柱とともにおびただしい量の火の粉がまき散らされ、夜を徹して街に降り注いだ。1キロ先まで届いたという（写真3）。幸いにして民家などへの延焼はなかったものの、これは偶然の僥倖であり、まったく許

写真3 降り注ぐ大量の火の粉
