首里城炎上⑮ 見えてきた火災原因 (IV)

－ 本当に原因不明か？ 那覇市消防局「火災原因判定書」より！ －

技術士（衛生工学・建設・環境）・甲種危険物取扱者等
環境計画センター 会長代行 鍵谷 司

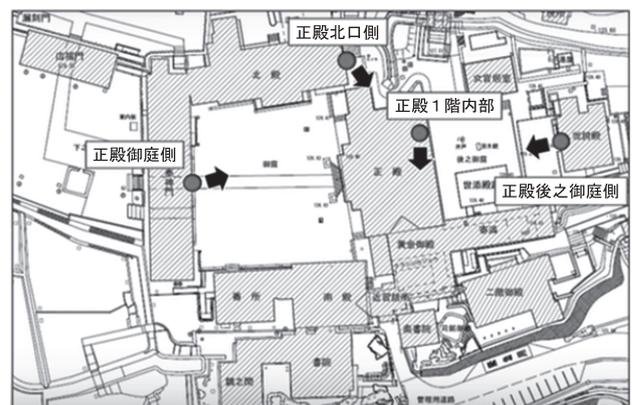
図1 4台の監視カメラの配置図¹⁾

図1は、内閣府沖縄総合事務局が、正殿火災部分を記録した4台の監視カメラの映像を10分間に編集して公開したカメラの配置図である。とくに、写真1は、「後之御庭」から正殿裏側を撮影したもので、分電盤室（○印）や階段が明確である。また、表1は、監視カメラ映像、警備員への聞き取り、実況見分調査および再発防止検討委員会報告

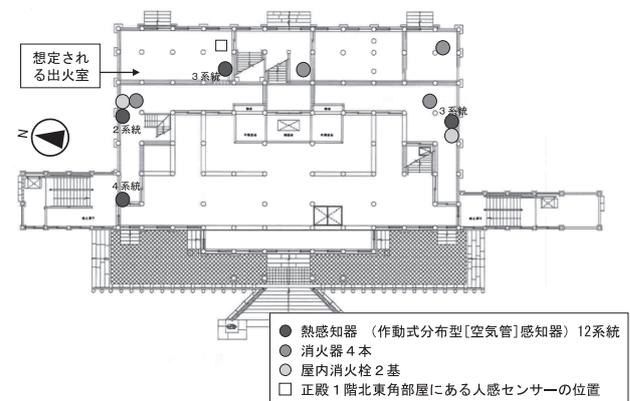
図2 発火源の分電盤室とセンサー設置地点

奥の廊下西側にも人感センサーと火災報知器、および消火設備が設置されている（図2、写真4）。

【見解】人感センサーは、赤外線方式であり、床面をやや温度の高い動く黒煙を検知したと考えられる。一方、空気管式温度センサーは、部屋の反対側の奥の廊下への出入口の天井に設置（写真4）されていたが、親子扉が開いていたので煙は奥の廊下へ流出し、室内の温度は上昇しなかった可能性がある。むしろ西の廊下に設置されていた温度センサーが感知して火災報知器が鳴動した可能性が高い。これが人感センサー感知との時間的な遅れを生じたと考えるとつじつまが合う。

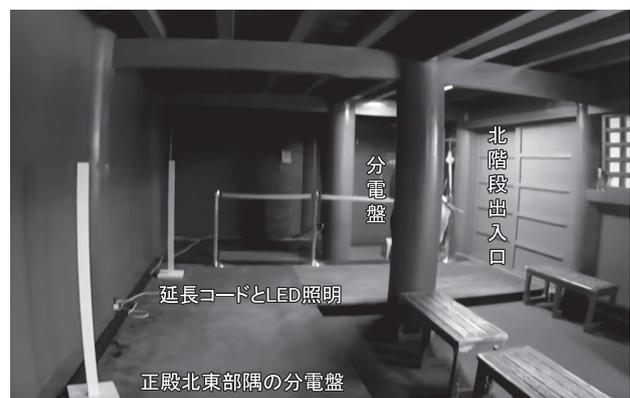
写真2 分電盤室の室内の状況（2019.5.31）

また、後付け天井照明について、スイッチや配線、屋内の電気配線、正殿裏リフト(椅子式階段升降機)および①送風機からの発火はない(図3)。つまり、「電気関係」が唯一の発火原因であるとされており、しかも、延長コード及びLEDライトに絞られる(写真2、図4、写真5)。

「後付けコンセントに接続された⑤延長コードからLED照明のスイッチ部分までの電圧が印加していた部分で電氣的異常があり、出火原因となった可能性がある (写真5)。

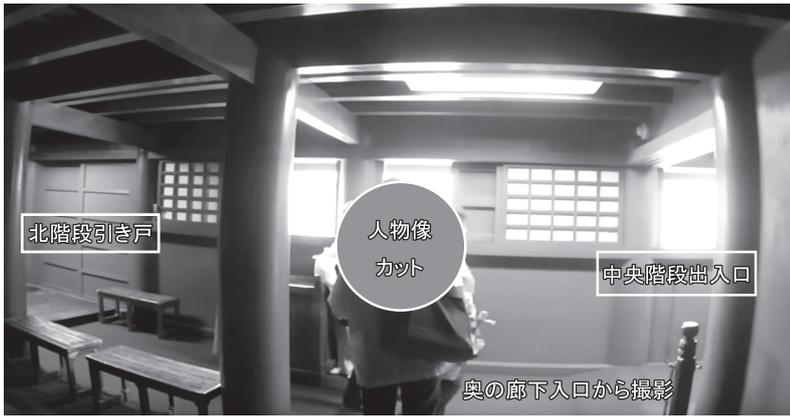
写真3 奥の廊下入口から室内を撮影

④「床には防災マットが敷かれていることから、着火物や延焼媒体となったものについても特定できない」とあるが、防災マットはあたかも「燃えない」と判断しているが、これは「難燃性」であり、自己消火性を有する材料であるが、不燃性ではない。あくまでも火災初期の火力の弱い状況での性質である。敷かれていたマットは高床通路だけであり、それ以外の建築物は大量に木材が使用されている。木造構造物 (高床、床、壁柱、木造ベンチ、窓など) に引火すると、高温になり急速に延焼すると考えられる (図3、写真3)。

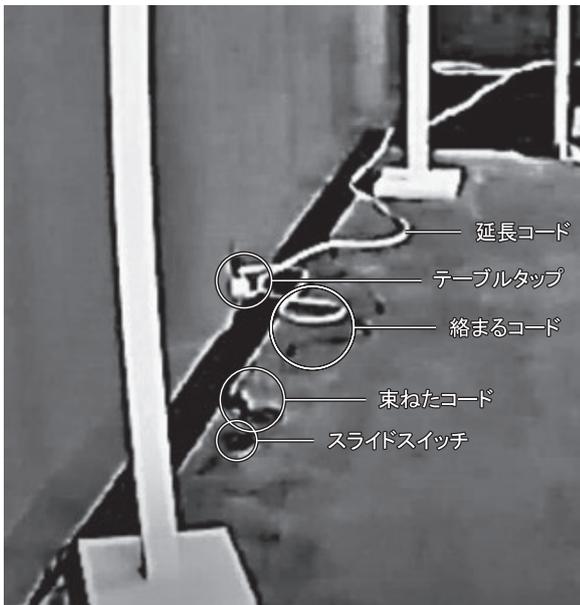
写真5 延長コード類の拡大図

②通電していた延長コードや配線 (写真5) は、「引っ張りや踏み付け、いたずらによる断線や配線被覆の劣化、プラグ接続部分でのトラッキングの可能性」を指摘しているが、可能性のある要因を羅列しただけである。これでは、説得性はまったくない。コードの引っ張りや踏み付け、いたずらによる断線は、見学者等の行動を仮定したことなので可能性は否定できないが、議論の余地はほぼない。が、被覆の劣化については、検討の余地があるはずである。

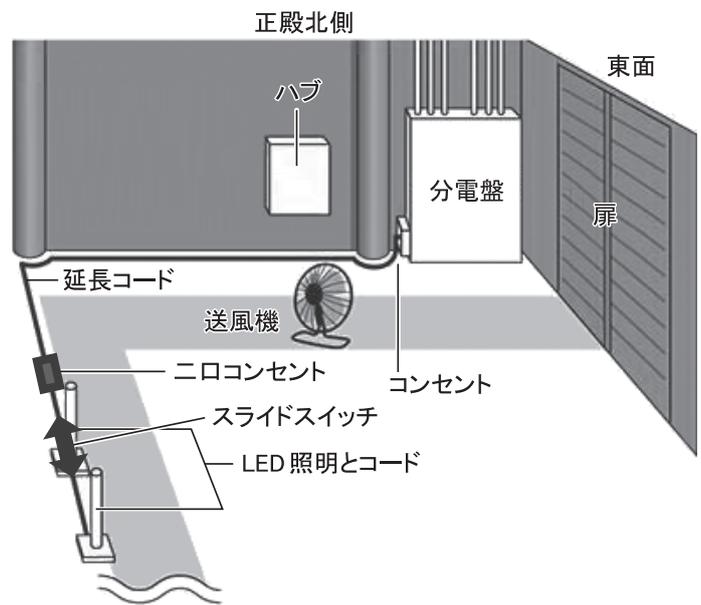
図3 分電盤室の電気系統の概略

①「送風機からの発火はない」；延長コードの近傍に設置されていた送風機も火災時には高温に曝され焼損したが、コイルなどの銅部分に溶融痕は認められなかった。なお、電源は切断されていた (図3)。このことは火災時の温度は銅の融点1,085℃以下であったことを意味する。つまり、見分されたコード類の溶融痕などは火災時の温度では生じないことを示す重要な物的証拠である。

これまで述べたとおり、延長コードおよびLED照明灯付近に置かれていた送風機（図3）にはコイル等に溶融痕が認められていないことから火災時の温度では、配線は溶融しないことは明らかである。つまり、通電中のコード類に溶融痕等が発生し、通電していない送風機のコード類が溶融しなかった事実は、電氣的な超高温に曝されたことを示しており、ショートが起こったことの根拠として十分である。

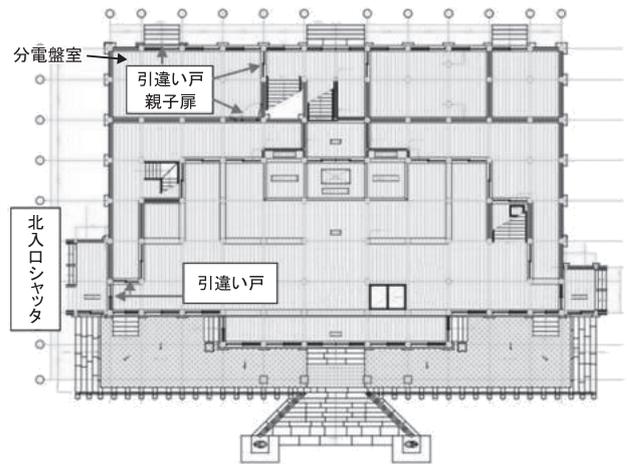
図4 分電盤室の位置と3カ所の扉

図4は、発火元と判定された正殿1階北東角の分電盤が設置された電気室（分電盤室と記す）の位置を示す。出入口は、裏庭に通じる引違い戸、裏側中央階段に通じる引違い戸および奥の廊下に通じる親子扉が設けられている。室内には、人感センサーと火災報知器が、また、分電盤室を出た

【見解】分電盤室の位置および内部構造（扉の位置）を図4に示す。出入口は3カ所であり、北出入口のシャッターが開放されたため、煙で充満していた分電盤室から奥の廊下、西之廊下から北出口から流れ出たと考えられる。なお、小さな階段が設置されているが、2階に煙の出口

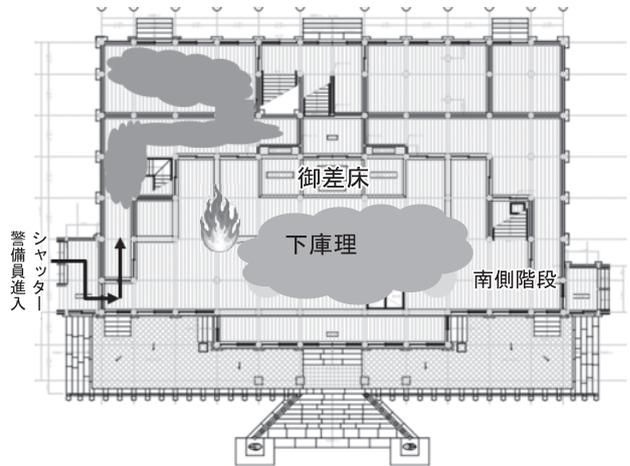
図5 分電盤室から流出する煙の流れ

以上、煙の発生から流出後の流れを記述に従って図5で表すことができる。配線が何らかの不具合で絶縁不良となり、ショートして微光、フラッシュ光、燻り、着火から火炎発生へと進行したことを示唆する。さらに奥の廊下の親子扉が開放されていたため北出入口のシャッター開放により可燃性ガスが正殿正面に移動したことを順序良く合理的に説明できる。判定書では、監視カメラの記録および警備員の証言より、おもに煙の発生状況が記述され、かつ奉神門の監視カメラが捉えた正殿正面の北側の火炎について言及しているが、発

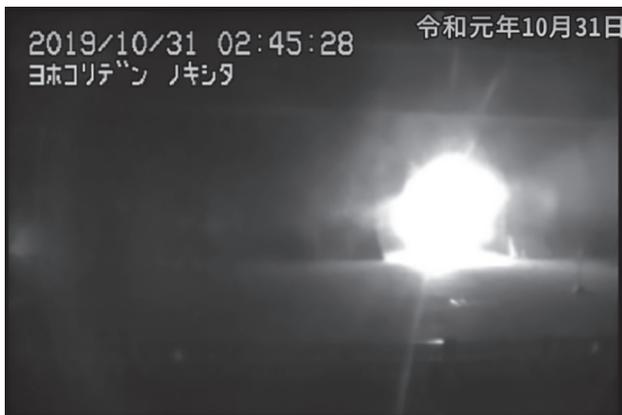
画像1 分電盤室付近で捉えられたフラッシュ光

○正殿裏側の監視カメラには、正殿北東角の分電盤室付近で微光感知から13分後に大きなフラッシュ光（閃光）が繰り返し記録されている（画像1）。また奉神門警備室から駆け付けた警備員が正殿裏側に回り、フラッシュ光や火炎を確認しているが、なんら言及していない。
