## 首里城炎上⑩ 見えてきた火災原因（V） －火災原因不明の切り札、燃焼実験に重大な問題あり！－

技術士（衛生工学・建設・環境）・甲種危険物取扱者等  
環境計画センター 会長代行 鍵谷 司

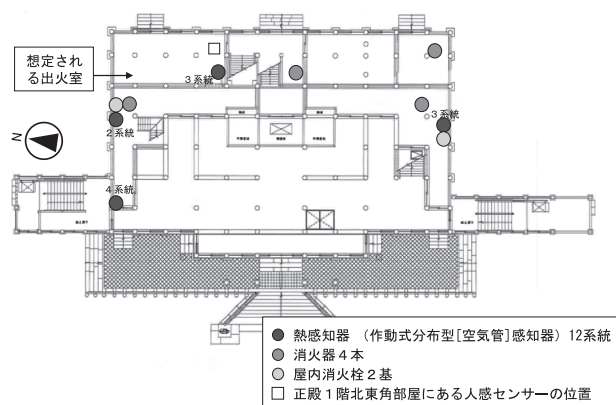
図1 発火源の分電盤室とセンサー設置地点<sup>1)</sup>

ところで、火災跡地の検証で、正殿1階北東隅の分電盤室（図1）において見学通路に沿ってLED照明灯が配置されていた。その電源が分電盤下部のコンセントから延長コードを経由し、二口タップから2基の照明灯に給電されており（写真1、

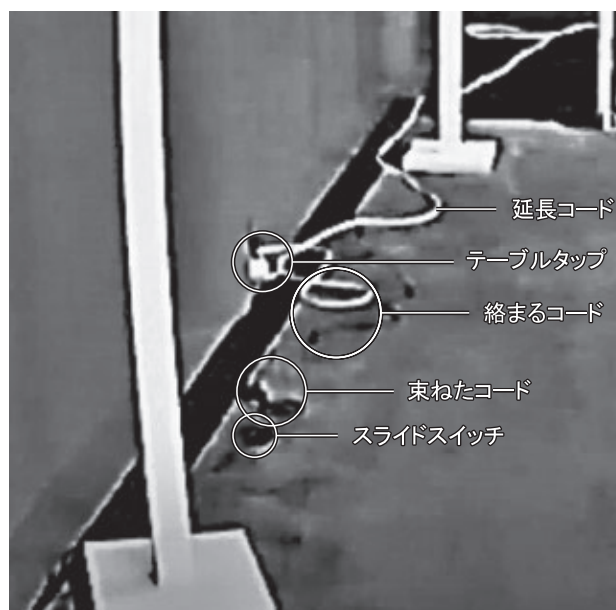
写真2 コード類の拡大図

写真2)、配置されたコードに沿って多数の溶融痕が確認されている。この溶融痕が、ショートによるものか？ 火災時の高温によるものか？ 発火原因を究明するうえで重要な意味をもつ。

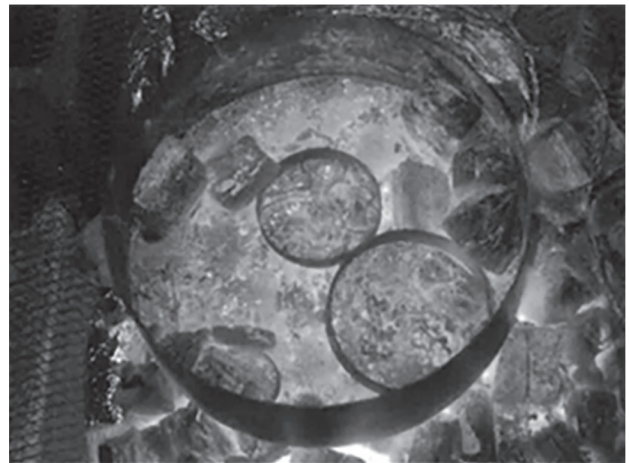
写真10 試料をシャーレに入れて加熱（実験Ⅲ）

- 意図的に作成した溶融痕のあるプラグのさし刃、受け刃および銅粒をステンレス製のシャーレに入れ、炭火で加熱（実験Ⅱと同時に実施；写真10、写真11）
- 炭火温度は極力最大とし、データロガーで温度管理

電気的な溶融痕がある金属部品も、高温環境による部分的に溶融する箇所が求められる。なお、原形をとどめる部品も多く認められるが、その理由については上記と同様である。

- ③実験Ⅲでは、テーブルタップおよび照明灯コードを短絡させて溶融痕を作成し、これをシャーレに入れて加熱している。当然、銅の融点以上の温度で加熱すると、溶融痕も溶けるので、もとの銅部品と区別ができなくなる。実験しなくても明らかであり、無駄な実験である。

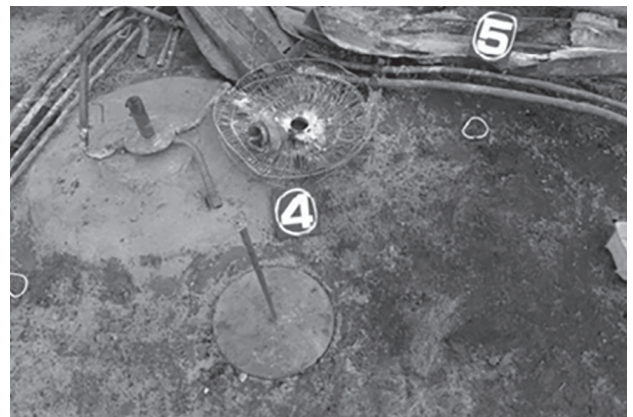
写真12 分電盤跡の前に送風機が見分できる<sup>4)</sup>

ところで、同じ分電盤室内の延長コードの近くにプラグが抜かれて通電していなかった送風機の残骸が確認されている(写真12、写真13)。分電盤室内におけるコード類と送風機の配置のイメージを図2に示す。送風機はコードの配置位置の近傍であり、火災時には同じ程度に高温に曝されたと考えられる。那覇市消防局の火災原因判定書p.10において「(ウ) 送風機」について次のように記述されている。

(ウ) 前(ア)および(イ)の事実から、出火時は送風機に電圧は印加していないと考えられ、送風機から出火した可能性は否定される。

は、熔融していないことは、発火元の分電盤室の火災時の温度は、導線の材質である銅の融点(1,085℃)以下であったことは明らかである。

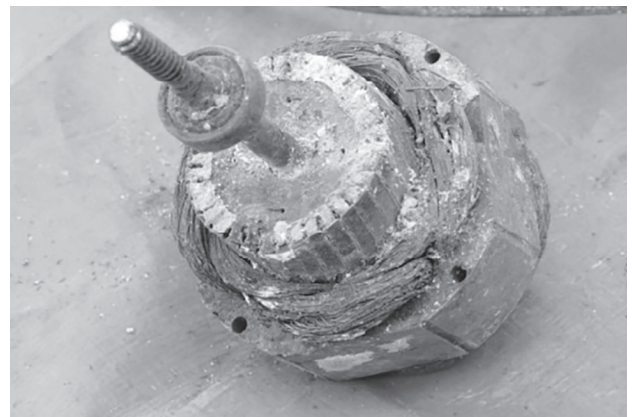
写真13 発掘された送風機モーター部分

(ア) 実況見分調書(正殿第6回)4に記載がある。「分電盤の南方から発掘された金属製の枠と、その周囲から発掘された金属部品について、○氏の説明により、これら一式を送風機として検分すると、電気配線は短く断線しているが、断線部分に熔融痕は認められないこと。モーターのステーターコイルは全体的に焼損しているが、部分的な欠損や熔融痕が認められない事実(写真13)。

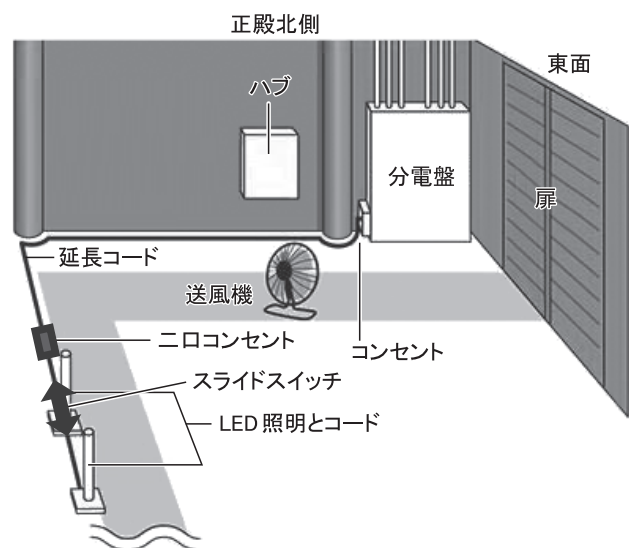
図2 分電盤室の電気系統の概略

すなわち、同じ室内にあった分電盤と見学通路の間、しかも延長コードに近い送風機のコード類
