首里城炎上⑰ 見えてきた火災原因 (VI)

1. 那覇市消防局「火災調査書」にみる火災の判断とは！
2. 講演「首里城火災は本当に原因不明か？
～監視カメラ映像及び那覇市消防局「火災原因判定書」より～

技術士（衛生工学・建設・環境）・甲種危険物取扱者等
環境計画センター 会長代行 **鍵谷 司**
(A 地方裁判所 専門委員)

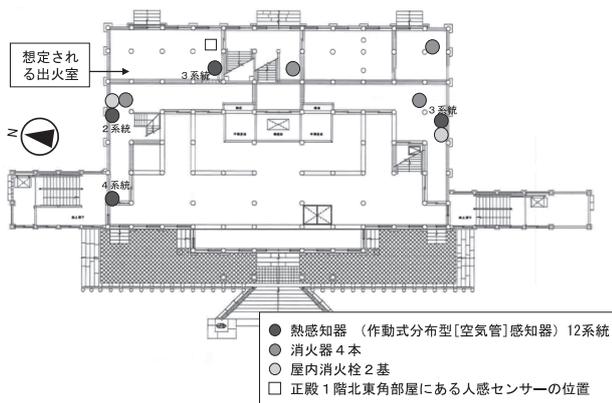
図1 発火源の分電盤室とセンサー設置地点

この時刻は、正殿1階の北東角の分電盤室(図1、写真3)に設置された人感センサーが鳴動し、奉神門のモニター室で警報発令し、SECOMに通

報した時点である。人感センサーは、赤外線方式による侵入者の感知を目的とし、分電盤室の南西側窓際の天井に設置されていた（写真1～写真3）。センサーは、人体の体温程度のものが赤外線を遮ると作動するとある。しかし、侵入者はいなかったため、発生したやや高い温度の煙を感知したものと推測される。人感センサー作動を基準にすると時間的推移は次のようになる。

最後に、防災センサーが作動する3分程度前に室内監視カメラに一瞬であるが、微光及び繰り返すフラッシュ光（閃光）が記録されているが、まったく触れていない。火の気のまったく無い密室で発光が捉えられていることは、発火原因を究明するうえで大きなヒントであり、しかも発火原因となりうる電気室なのである（図1、写真1）。

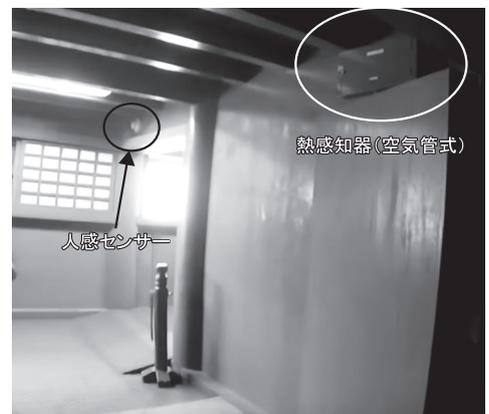
写真3 人感センサー及び熱感知器の設置地点

る。警備員のみならず多くの関係者が同じ間違いを犯しかねない。人感センサーは、侵入者のみならず、やや温度の高い黒煙を感知することを理解しておくべきであった。「人感」とあるので、侵入者と決めつけたのではないか？ 勘違いを招くような名称は避けるべきである。例えば、「人感・発煙センサー」など発火源の感知を想定できる名称を使うべきであろう。

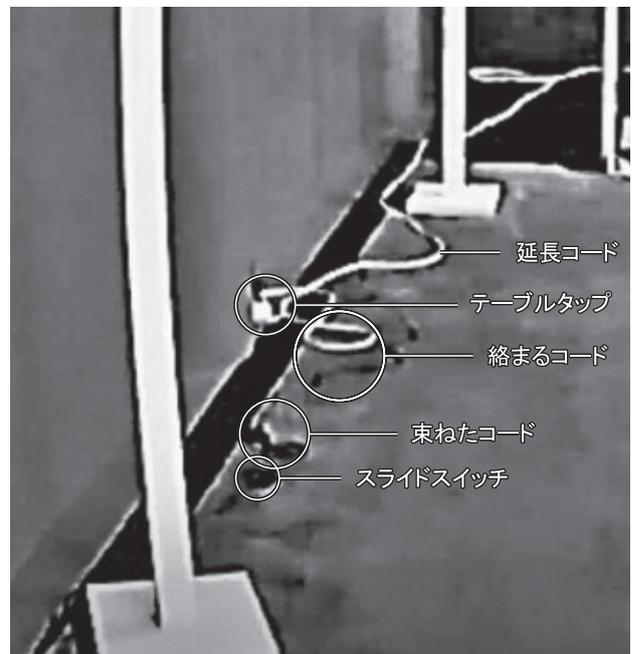
写真6 コード類の配置拡大図

首里城内の配線は、ほぼすべて金属管に収められており、電氣的トラブルが生じても火災を引き起こすことは無い。しかしながら、新たに分電盤室に設置された照明灯は、分電盤室下部コンセントから延長コードを引き、途中の二口タップから照明灯コードにつないでいる（写真6）。これらのコードは、固定することなく、見学通路にはみ出し、しかも照明灯スイッチまで、常時、通電状態であった。このことから、那覇市消防局は、発火原因は、このコードが踏み付け、引っ張り、いたずらあるいは接続部（二口タップ部）でのトラッキング等により電氣的なトラブルによると結論した。しかしながら、電氣的なトラブルの原因、着

ところで、電気火災における原因究明方法にアークマッピング法がある。これに基づくとショートが起こると断線するので、その先では溶融痕は生じないとの考え方である。しかし、接続部（二口タップ）から先の照明灯コードに沿って溶融痕が確認されている。つまり、照明灯コードの途中の

接続部におけるトラッキングによる発火ではないことは明らかである。

裏側監視カメラには、分電盤室で微光から始まり、大小のフラッシュ光が繰り返し記録されている。つまり、小さなショートから大きなものまで、繰り返し起こったことを示す。コードは、50本程度の細線の撚線であることから、被覆材の劣化に伴い、細線同士でショートが起り、しだいにショートの本数が多くなり、電源方向の太い延長コードに伝搬し、大きなフラッシュ光を発したと解釈できる。つまり、ショートしても異常電流が小さいので、分電盤の「ブレーカが落ちなかった」理由であると結論した。また、溶融痕の重金属の分析結果では、融点の高い鉄（1,536℃）やニッケル（1,455℃）が確認されている。火災温度は、銅の融点（1,085℃）以下であることが検証されており、これらは電氣的なショートによるものである証拠である。

ショートは、見学通路にはみ出したコードが踏みつけ、あるいは長さ調整のために束ねられていたので、蓄熱等により被覆の劣化が進み、撚線の細線同士がショートし、しだいに拡大したことが、微光発生からフラッシュ光へと拡大した可能性があると考えられる。
