## 大阪万博建設現場におけるメタンガス爆発事故①

### －爆発原因と発生ガス対策の妥当性について－

技術士（衛生工学・建設・環境）・甲種危険物取扱者等  
環境計画センター 会長代行 鍵谷 司

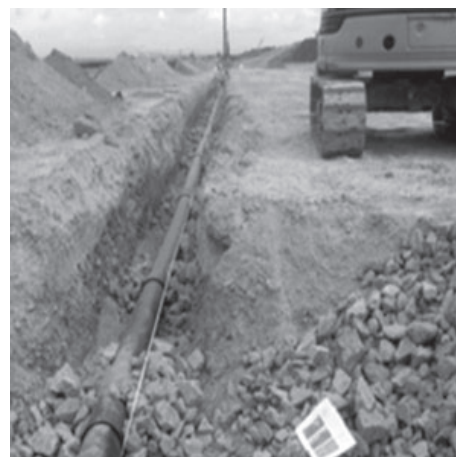
最終処分場構造指針解説では、大規模埋立地においてはガス排出設備の配置間隔は、30～50m程度と記載されている。埋立廃棄物の種類、埋立層厚、即日覆土、中間覆土あるいは転圧の程度あるいはガス横引き管の配置や深度などにより、ガス排出量はかなり変動する。北港埋立地の事例では、発生ガス排出設備の配置間隔が100mとあるので、ガス抜き設備としては必ずしも十分とはいえない。また、発生ガス横引き管の配置事例は、写真5で示したように、横引き管の深さが覆土下まで埋設することが望ましいが、これでは覆土下に溜まる発生ガスを確実に排出することは期待できない。海面埋立では、公有水面埋立法により港湾設備などの跡地利用が義務付けられているので、きめ細かく発生ガスの排出を促すべきであろう。

写真5 発生ガス横引き管

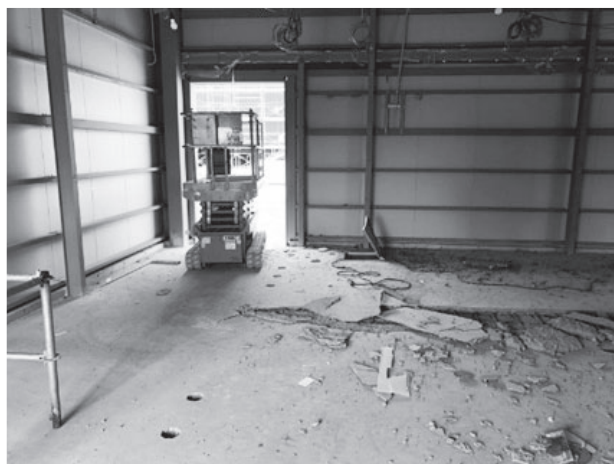
- ・コンクリート床の破損
- ・床点検口の破損（破損規模：約100m<sup>2</sup>）
- ・屋根材の損傷（損傷範囲：2,850×2,500mm、凹み10ヵ所）
- ・基礎梁部スリーブ損傷（損傷箇所：2ヵ所、スリーブ内面変色）

写真7 床および床点検口の破損箇所

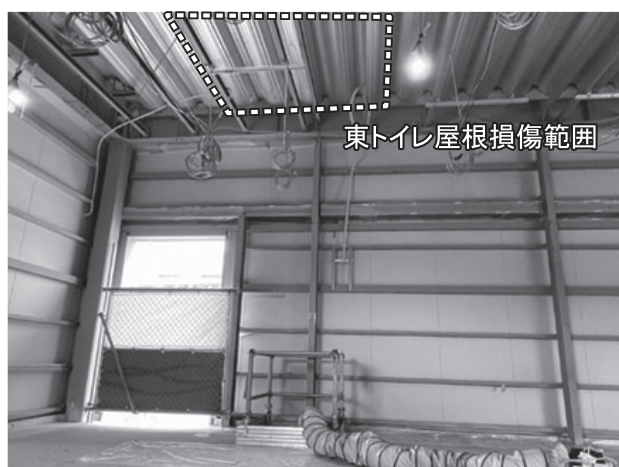
写真8 東トイレ屋根損傷箇所

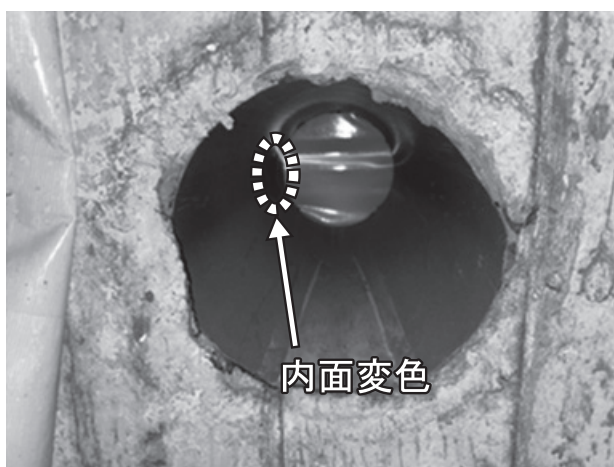
写真9 基礎梁部スリーブ損傷箇所（地下ピット部）

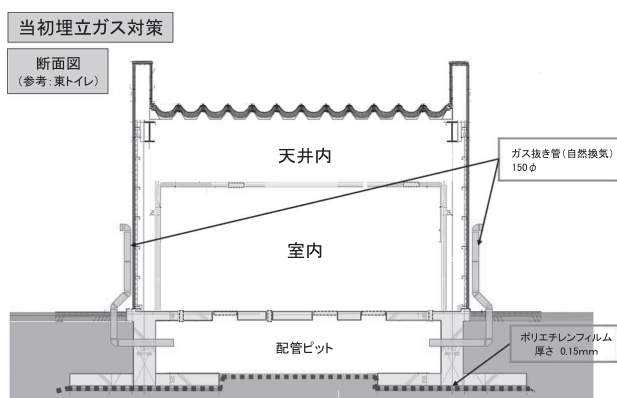
図5 当初の発生ガス対策

埋立ガスが地下ピットに流入した原因について記載はないが、改善対策を精査すると、地中と地下ピットを繋ぐ配管の隙間を通じて流入したと考えられる。なお、施工後、経過期間が短いので、地下ピットの亀裂等はないであろうが、漏水を含めて確認すべきであろう。また、地下ピット内へ流入したメタンガスを自然排気される対策を講じていた（図5）。しかし、吸気口の位置が地下ピットの中央部であり、排気筒の高さも低く、排気能力が低かったと考えられる。このため、吸気口付近とピット天井部との空間部にメタンガスが滞留したと読み取れる。メタンガスが空気よりも軽いので、吸気口は天井部に設け、排気筒は、屋上まで高く設置すべきである。

- ①地下ピットはコンクリート製で、床下にポリスチレンシートが敷設されている。シートの厚さは、0.15mmと薄く、ピット内への湿気防止とメタンガスの侵入防止も期待できる。本文では、シートはポリエチレン製とある。図6の基礎床下に記載されたポリスチレンの表記は誤りであろう。公的広報で間違うとは信じがたい。
- ②地下ピットには、自然排気設備が設置されている。吸気口はピットの中央部付近で、排気筒の高さは2～3m程度と低い。これでは、ピット天井部と排気口との空間のメタンガスを排気することができず、滞留する可能性がある。
- ③配管ピットは、3ヵ所あり、それぞれ中央付近は貫通しており、繋がっている。また、地表部には点検口があり、その大きさは、60cm×60cmで作業員が内部へ入れる大きさである。

当初の発生ガス対策は図5に示したが、ガス抜き位置や自然排気筒の高さが低いなど地下ピットのメタンガスの排除を確実にできなかったことが、爆発事故の要因になった可能性が高いことを指摘した。つまり、機能しなかったのである。

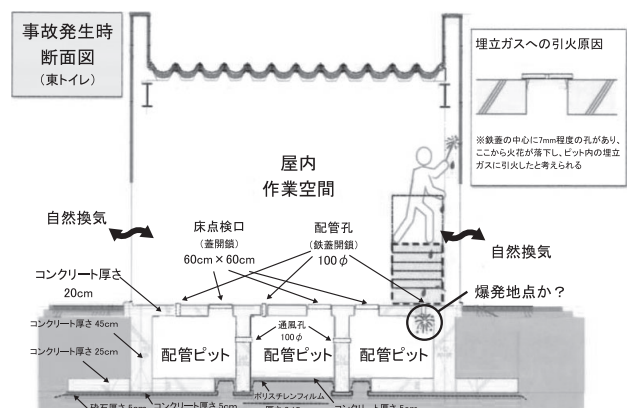
地下ピットの大きさ、排気設備の配置や数、排気筒高さが不記載、かつ爆発地点の説明もない。図6の右側地下ピットの上部に爆発らしきマーク（☼）が記載されている。溶接作業付近の下部に開口部があることから爆発状況と適合する。滞留したメタンガスが、ガス吸気口とピット天井部の狭い空間に滞留し、これに着火したと考えると、爆発規模は小さく、人身事故に至らなかった実態を合理的に説明できる。基本はメタンガスの溜まる

図6からガス爆発は、近傍の配管ピットの配管孔（スリーブ）から溶接作業中の火花が孔内へ落下して、地下ピット内のメタンガスに引火・爆発したとある。スリーブの大きさが明記されていないが、鉄蓋は無いのであろうか？ 蓋が無ければ地下ピットのメタンガスは室内へ大量に流入する。スリーブの大きさや蓋の有無が爆発の要因に関わるので、明記すべきである。

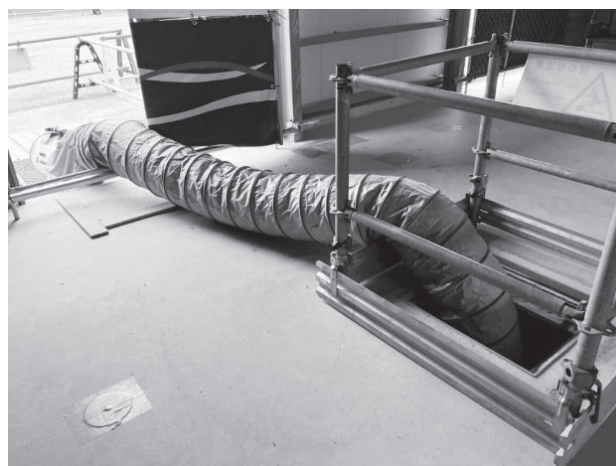
写真10 作業中の地下ピットの機械換気

①床下の配管ピットは開放性を確保し、自然換気を常時実施する、②屋内の作業エリアおよび隣接エリアで適用基準値以上（※）の埋立ガス濃度が確認された場合は、送風機等による機械換気を実施する（写真10）、③機械換気後に再測定し、基準値未満であることを確認してから作業を開始するとしている。

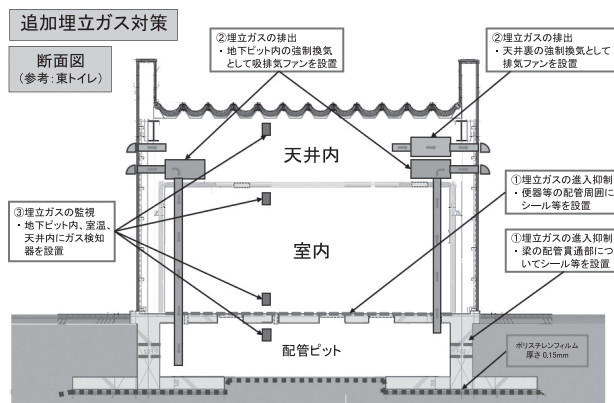
図7 追加ガス対策（会期中の発生ガス対策）

されており、要点は、図7に示したとおり、埋立ガスの侵入防止、メタン濃度測定および機械換気の強化が図られている点である。

①埋立ガスの排出；地下ピット内に強制換気として吸排気ファンを設置

②埋立ガスの排気；天井部の強制換気として換気ファン設置

③埋立ガスの監視；地下ピット内、室内、天井内にガス検知器を設置

④埋立ガスの侵入抑制として壁の配管にシール等を設置

テナンスを担当する従業員の管理ミスが防げれば、安全性は確実に確保できると評価できる。なお、どのような災害が起こるかわからないことを考えると、このような電気や機械的な排気・換気へのみに依存するのではなく、機能を高めた自然排気を併用すべきであろう。なお、自然排気は、少なくとも排気筒の高さは屋根以上とし、ベンチレータ付きが望ましい。
