首里城炎上⑬ 見えてきた火災原因（Ⅷ）

－延焼媒体は、繋がっていた防災マット（可燃物）！－

技術士（衛生工学・建設・環境）・甲種危険物取扱者等
環境計画センター 会長代行 鍵谷 司

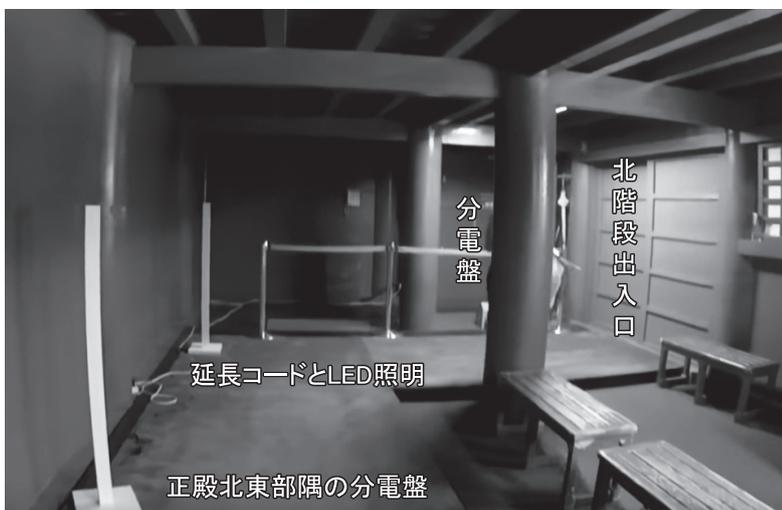
前号で解説したように分電盤室には、二重床の見学通路が設けられており(写真1)、その上に2基のLED照明灯が設置されていた。その電源には、分電盤のコンセントから延長コードを経由し

写真1 発火元の分電盤室の北東側の様子¹⁾

①分電盤室の見学通路は二重床構造であり、その上に防災マット敷かれている。マットは、北出入口から西壁に沿ってL字型に配置され、奥之廊下へと続いている（写真1）。

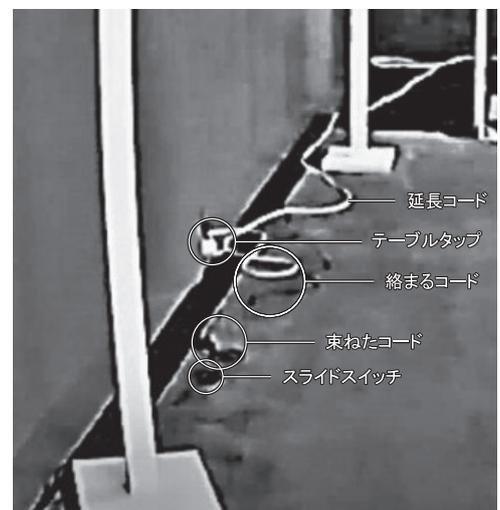
て照明灯コードに繋いでいる。照明灯コードは、西壁沿いに固定されずに見学通路上にはみ出し、長さを調整するために束ねられて乱雑な状態であった(写真2)。この束ねられたコードは、照明灯スイッチは切断(消灯)されていたが、スイッチまでは通電状態であった。照明灯コードは、多数の細線の撚線であり、被覆材の劣化あるいは見学者等による踏み付けなどにより絶縁不良部が生じ、微小な漏電が起これり、ジュール熱が発生していたと考えられる¹⁾。火災初期に室内監視カメラに捉えられた微かな光は、細線の一部でショートが起つたことを示唆する(写真3)。その後、ショートが拡大し、大きなフラッシュ光が発生したと考えられる(写真4)²⁾。

写真2 二重床防災マット上のコード類¹⁾

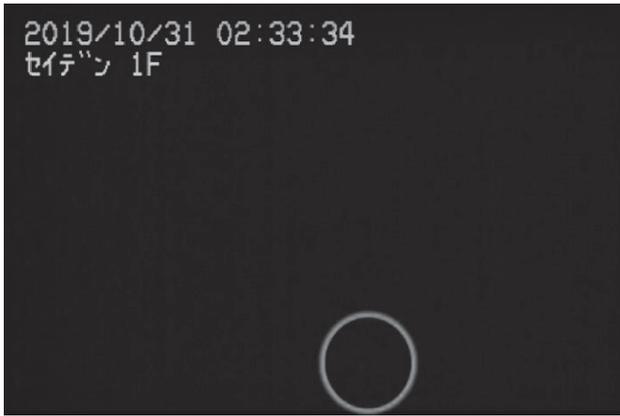
写真3 室内監視カメラが捉えた微光²⁾

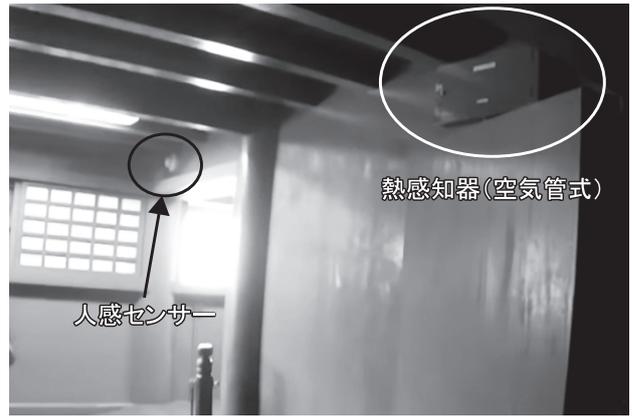
写真5 人感センサーおよび熱感知器の設置地点¹⁾

また、正殿裏側に廻った警備員は、分電盤室裏の北階段の引違い戸の隙間から黒煙が噴き出していたと証言している。なお、初期に燻って発生した煙は、温度が低いので、上昇する力が弱く、天井に配置された温度センサーでは感知されず、感知の早い赤外線方式の人感センサーから数分も遅れて作動したことも理に適っている（写真5）。

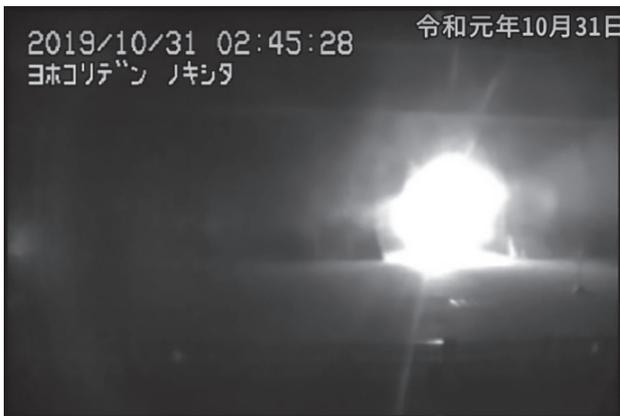
写真4 外部監視カメラが捉えたフラッシュ光²⁾

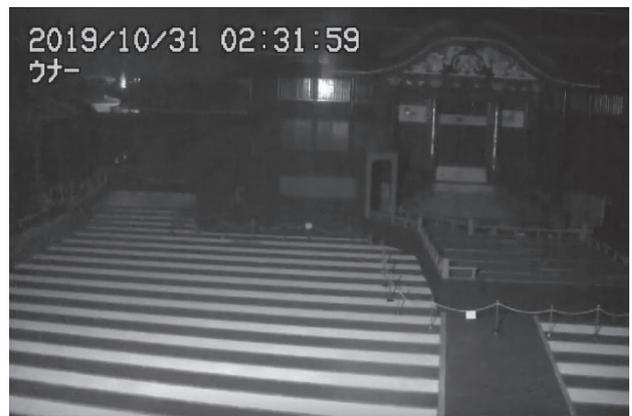
写真6 煙流出前のウナーの様子¹⁾

その後、黒煙は、北出入口のシャッターからウナーに流出し、黒煙に包まれたことも燻り続けたことの証左である（写真6、写真7）。那覇市消防局においては、火災現場よりも高い温度でコードの燃焼試験を行うよりも、防災マット上でショートあるいは散乱した高温の溶融痕による着火（燻り）の確認を検証すべきであろう。

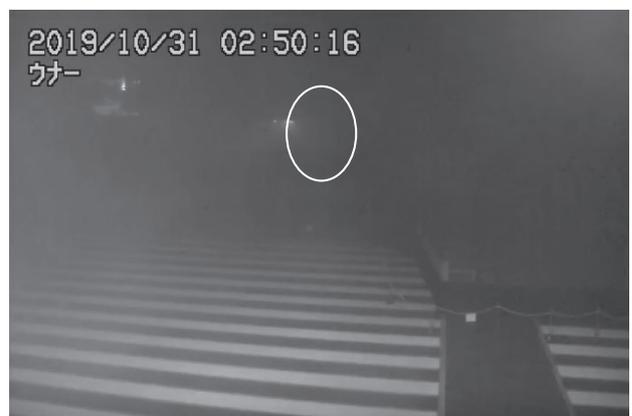
写真7 黒煙で覆われたウナー（○印に火炎）²⁾

媒体となって首里城全焼に至ったのであろうか？外部監視カメラには、発火元である正殿1階裏側の分電盤室では火炎は記録されていない。が、表側の奉神門監視カメラには、分電盤室から10m以上離れた1階正面の北側で「小さな炎」が捉えられていた（写真7）。

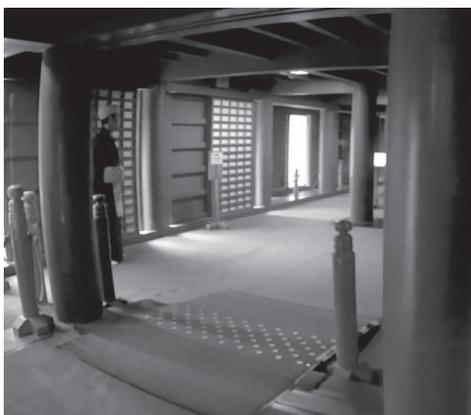
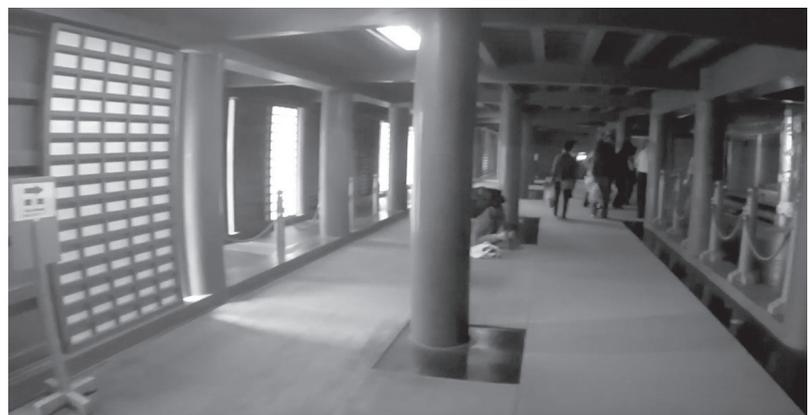
- ①写真8；正殿1階正面の南側階段下から中央方向へ移動する。中央部には柱だけで仕切られた2本の通路とウナーに面した張り出し通路の3つの通路がある。内壁には、燃えやすい薄い板張りや明かり取りの障子があり、床には全面に防災マットが敷設されている。なお、階段にはマットは敷設されていなかった。
- ②写真9；正殿1階正面中央部へ向かう2本の通路の柱間に遺構が保存されている。中央通路と張り出し廊下には、仕切りが無く、広々とした空間が広がる。通路には、防災マットが全面に敷設されており、外壁は、通気性が良く、雨や

写真8 正殿1階正面の南側階段下から中央へ（通路の全面にマット敷設）

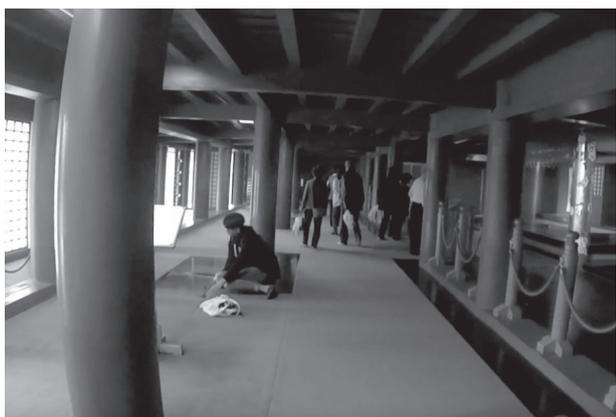
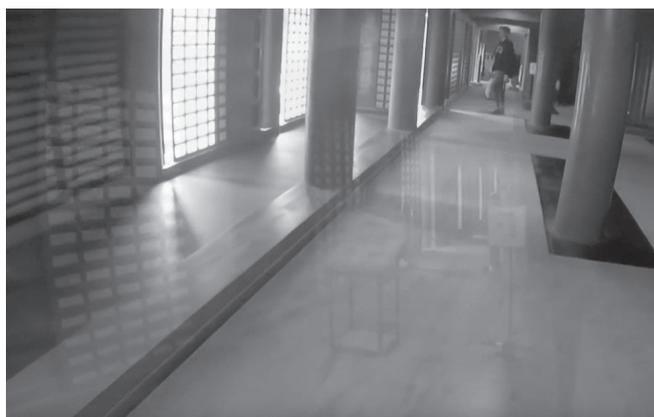
写真9 正殿中央方向に遺構、通路および張り出し廊下

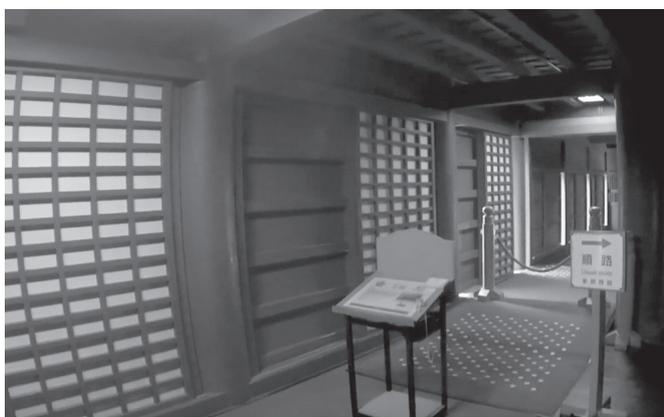
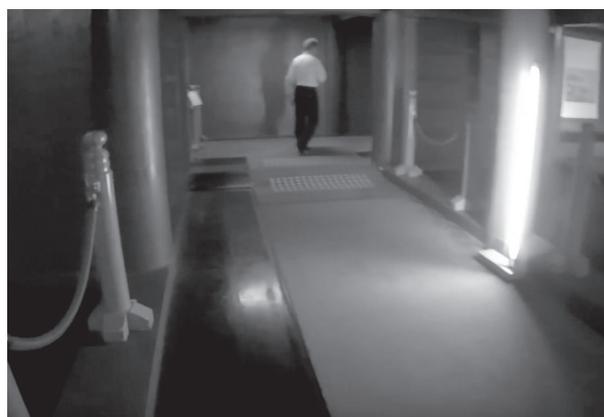
③写真10；1階正面中央から北出口へ向かう窓側の通路であるが、突き当たりに見えるので、引違い戸が閉まっていたと考えられる。この通路の窓際も障子が多いと見受けられる。次いで、ここから右折した通路を直進すると、北東の奥

之廊下に出て分電盤室の西壁板に突き当たり、ここをわずかに右折して開いている親子扉から分電盤室へ入室できる。なお、見学通路は、防災マットが連続して敷設され、一部に小階段はあるが、段差スロープマットで繋いでいる。

写真10 窓側通路から西之廊下方向（行き止まり；右折すると分電盤室の入口）

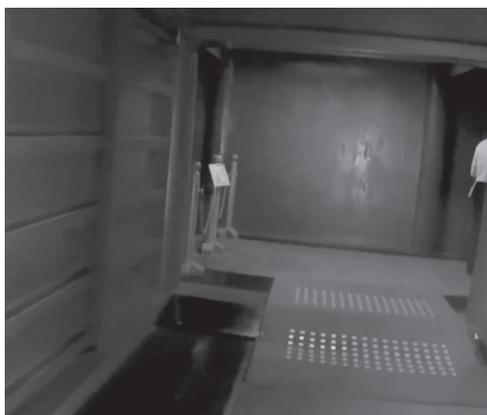
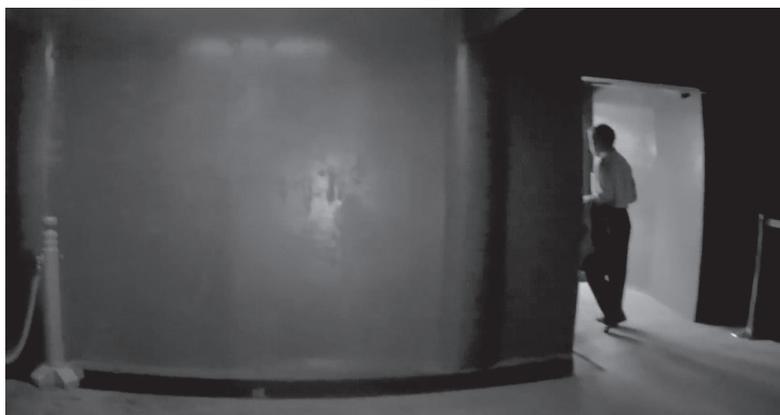
④写真11；正殿正面から裏側の分電盤室に繋がる通路である。正殿1階平面図では、奥之廊下と

写真11 分電盤室と奥之廊下に続く見学通路と親子扉（防災マットが続く）

下庫理の境界に引違い戸が記載されているが、見学動画では、引違い戸は外され、段差にはスロープマットが敷かれ、通路が繋がっている。直進すると、分電盤室の裏側壁板に突き当たり、わずかに右折して親子扉から入室することができる。つまり、分電盤室から敷かれた防災マットは、この正面に繋がる通路に沿って延焼したことを示唆する。

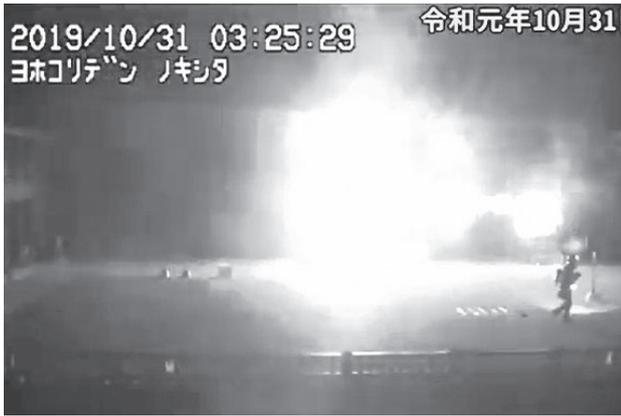
逆に、閉鎖性空間で一酸化炭素濃度が上昇し、燃焼濃度範囲に達し、燃焼温度を超えれば、フラッシュオーバーが起これ、爆発的に燃焼する。閉鎖性空間の分電盤室で起こったことが外部監視カメラに記録されている（写真12）。なお、マットの材質はわからないが、プラスチック製であれば、その燃焼温度は、 $350 \pm 50^\circ\text{C}$ 程度である。

写真12 正殿裏側で起こったフラッシュオーバー

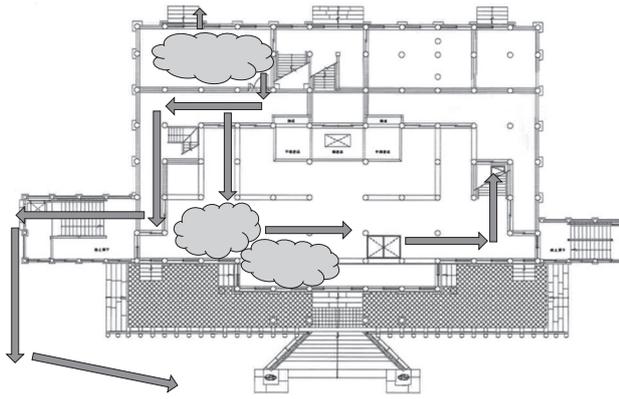
分電盤室の照明灯のコードのショートにより、コードが無造作に置かれていた二重床の見学通路上のマットに着火した。マットは、防災加工されていたので炎を出さずに燻り続けた。外部監視カメラには、ショート時に発したフラッシュ光は感知されたが、赤い炎はまったく記録されていないことから明らかである。分電盤室で大量に発生した黒煙の挙動は、次のような事実から裏側から正面までの移流ルートは、図3に示したとおりであるとされる。

発火源である分電盤室から奥之廊下に流出した黒煙は、シャッター開放に伴い北乃廊下から、西之廊下出入口からウナーに流出したルートと、正殿正面の下庫理に繋がる通路から移動したルートがある。なお、正殿1階平面図では、奥之廊下と下庫理の通路には引違い戸が記載されているが、見学動画には、仕切り戸はなく、通路は段差スロープマットで繋がっていた。

図3 分電盤室からの煙の流れ

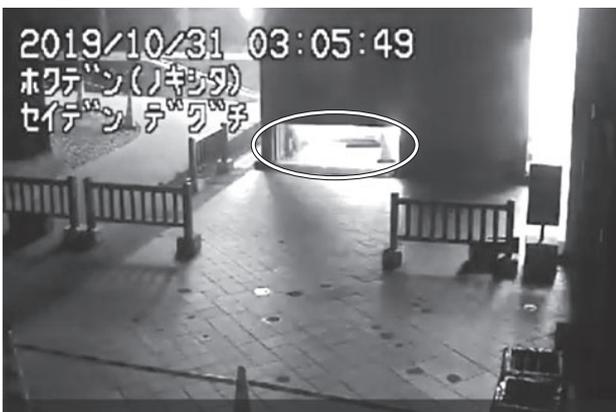
○西之廊下から正殿内に入室した警備員は、西之廊下の小階段付近が黒煙で覆われていたので退避した。この際、北出入口シャッターを60cmほど開けっ放しにした（写真13）。

写真13 北出入口のシャッターが60cm程度開いた状態
