## 首里城炎上②⑩ 見えてきた火災原因（Ⅸ） － 正殿正面の火災；発火源および着火物は何か！ －

技術士（衛生工学・建設・環境）・甲種危険物取扱者等  
環境計画センター 会長代行 鍵谷 司

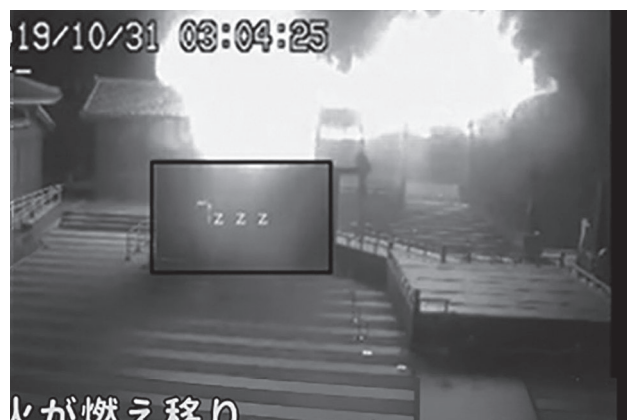
画像1 火災で浮き彫りになった衝立

に示したように、衝立はかなり大きく、西之廊下の軒下の高さに達する<sup>4)</sup>。ウナーの衝立の前には、地下に強力な放水銃が収納(写真2)されていたが、すぐ前の高い衝立に阻まれ(画像1)、消火活動に大きな障害となったであろう。

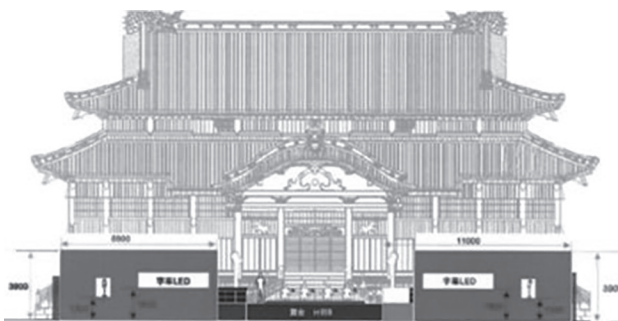
図3 正殿正面に設置された衝立<sup>3)</sup>  
(奉神門カメラから見降した図)

ところで、火災発生当日は、首里城祭を控えており、祭準備としてウナー中央部には高さ1m程度の舞台がせり出し、舞台の両側には、高さ3.9m、横幅8m程度の電光掲示板と外部照明用の大きな衝立が設置されていた(図3)<sup>3)</sup>。

ここで注意すべきことは、図1に示すように、奉神門カメラは、約40m程度離れた奉神門2階の軒下付近に設置されていたと想定されることである。つまり、上から見下ろす映像であり、実際よりもやや低く見える。図3に示した委員会報告書の衝立の高さはやや低いが、首里城火災の前日に見学者がウナーから撮影した正殿の様子は写真1

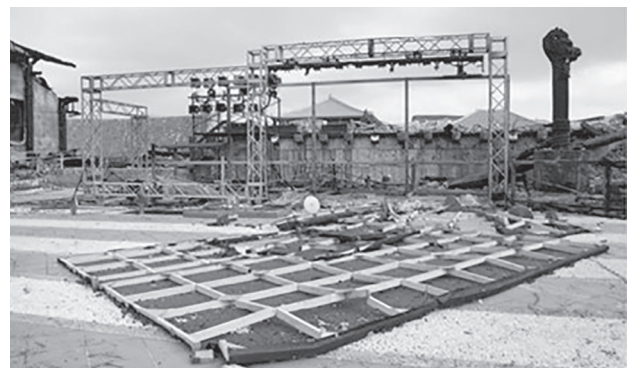
写真3 焼け跡の衝立の残骸

なお、消火活動の途中で、照明部分など一部が破壊されたが、すでに大炎上の状況であり、しかも、放水量が10分間程度で低下し、消火はおぼつかない状況であり、延焼が拡大した様子がカメラに記録されている。火災後の衝立の残骸を写真3に示しておく。

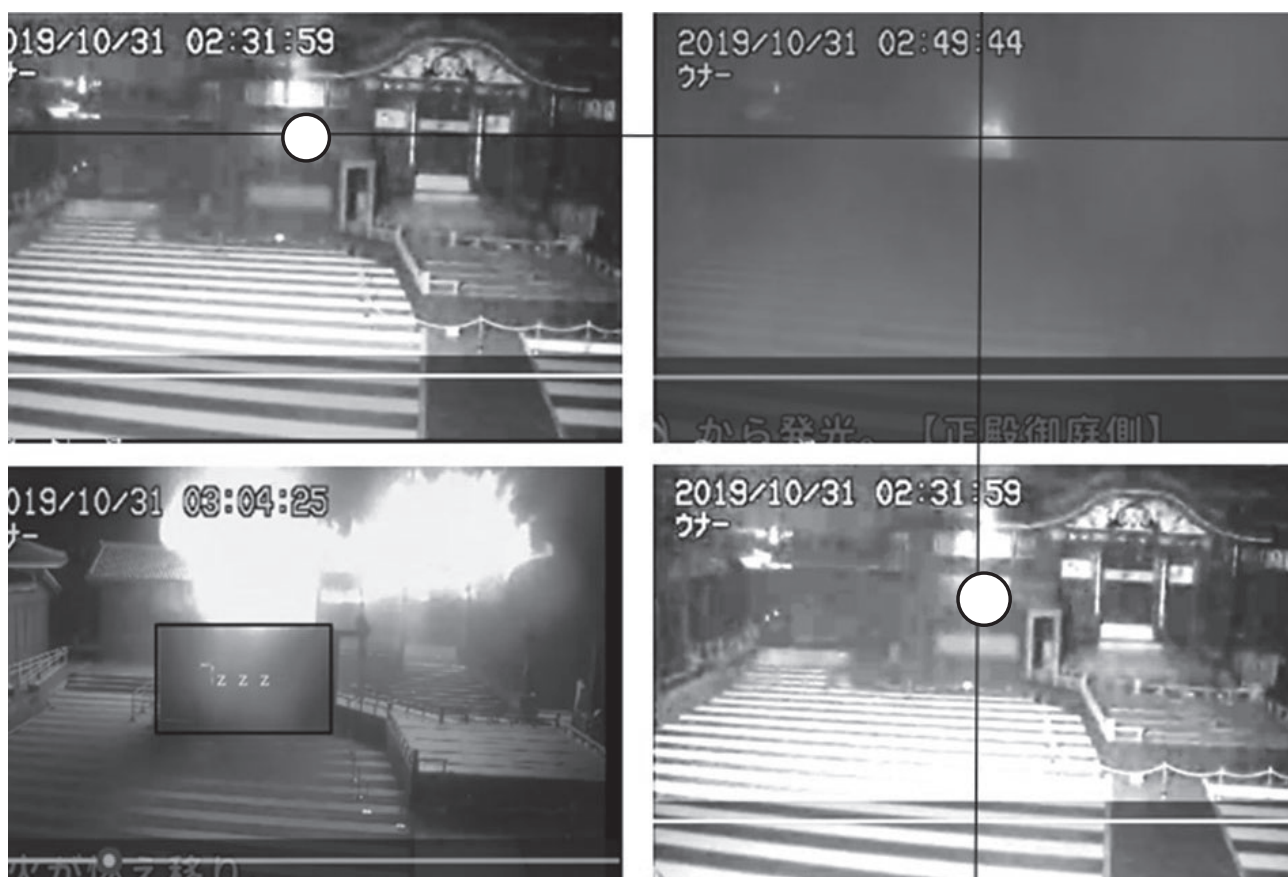
画像２ 奉神門監視カメラが捉えた発炎と正殿の位置関係

①右上画像；最初の発炎地点；ウナーを挟んで奉神門から外部照明が正殿正面に照射されていたが、ウナー全体が黒煙に覆われており、高さ10m以上の正殿がまったく見えないほど大量に滞留していた。当時の風向は、北北東の風で、風速が平均3.5m/秒であったが、黒煙は流出することにはなかった。ウナーは、正殿、北殿、奉神門、南殿等の建造物に囲まれていたこと（写真４）も要因ではあるが、滞留で正殿全体が黒煙で覆われることは想定しにくい。正殿内には大量の黒煙で充満していたと考えられることから、この外壁から流出したと考えられる。

②左上画像（炎の高さ地点の推測）；黒煙がウナーに流入する前の正殿の画像と比較した。中央の唐破風に照明が当てられて明るい、両端は薄暗い。炎地点を横方向に延長すると、唐破風の

屋根南端のやや南側（左側）の正殿1階の天井付近であると読み取れる。

③右下画像（横方向地点の推測）；②と同じ画像を配置し、炎地点を縦方向に延長すると、唐破風屋根の北端のやや北側の地点であると読み取れる。

④左下画像；火災が拡大し、炎の明かりで、ウナーの様子が明確になり、衝立および仮設舞台がはっきりと確認できる。火災は衝立の後側（正殿室内）で起こり、その後、炎が唐破風の高さよりも大きく立ち上がり、外壁に延焼したことを示唆する。

以上の解析結果から、発炎地点は、正殿1階の中央部の唐破風屋根の北端よりもやや北側の地点で、その高さは1階天井付近であると結論した。また、炎が立ち上がり、2階屋根に届いた時点で外壁に延焼したと考えた。

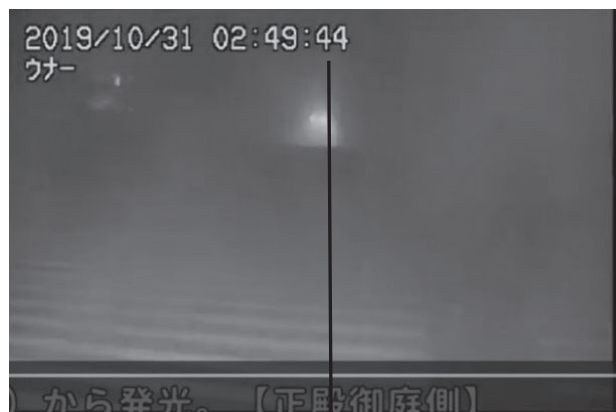
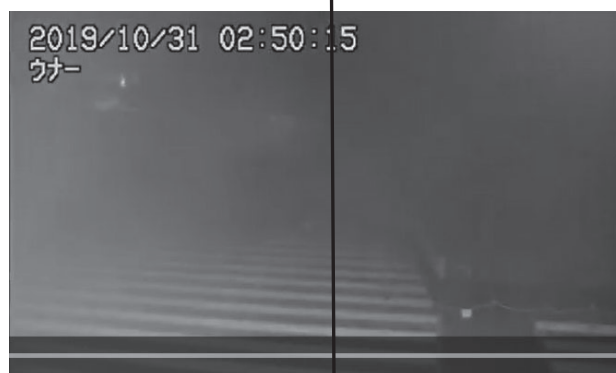
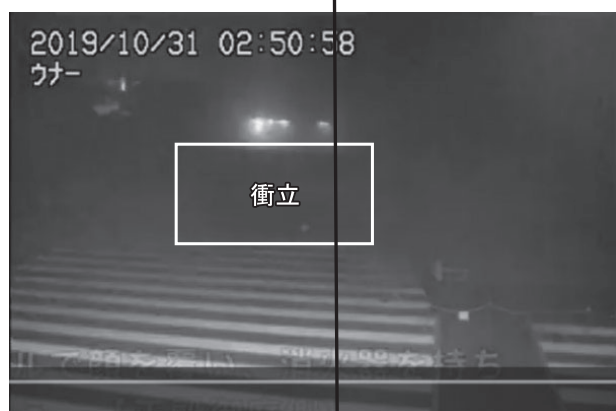
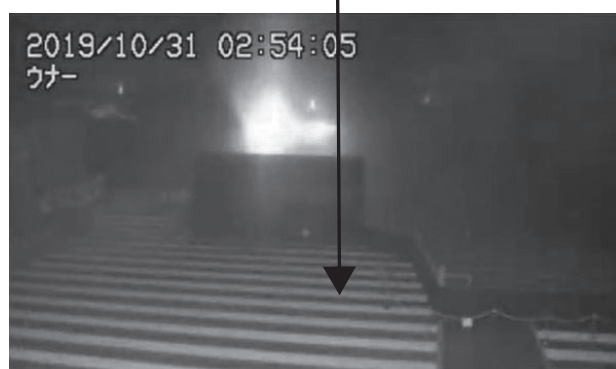
画像3 発炎後の炎の移動状況

最初に捉えられた「炎」の横および高さ地点を解明できたが、画像は平面であり、奥行きは解明できない。しかしながら、画像3に示したように、炎は、ほぼ同じ高さ地点を水平に北側（左側）に延焼している。つまり、可燃物が横方向に配列していることを示唆する。正殿1階の平面図および見学動画を精査すると、室内で横方向（南北）に建具が配列する地点は見当たらず、唯一、下庫理から西之廊下に続く外壁だけである。外壁には、

障子戸等の建具が横方向に配列されている。さらに、画像3の最下段の画像に示したように発炎の数分後には大きな火炎が立ち上がり、2階の屋根上まで到達している。このことは、室内ではなく、外壁に延焼したことを示唆する。仮に、室内の奥で延焼したとしたら、炎は1階天井に遮られるので、説明がつかなくなる。つまり、着火地点は、張り出し廊下から西之廊下に通じる障子戸等の建具であることを示している。

- ①画像上段; 黒煙で覆われたウナーの奥の室内で火炎が捉えられた。
- ②画像中段上; わずか30秒後には、炎は消えて暗闇になる。やや燃えにくい可燃物が存在する。
- ③画像中段下; 炎は、1階天井に突き当たって北側(左側)へ水平に延焼する。ウナーに設置された衝立の上端を超える炎だけが捉えられるので水平に移動したように見える。
- ④画像下段; 炎が立ち上がり、2階に達する。屋内では1階天井に遮られることから、屋外が燃えた証拠である。

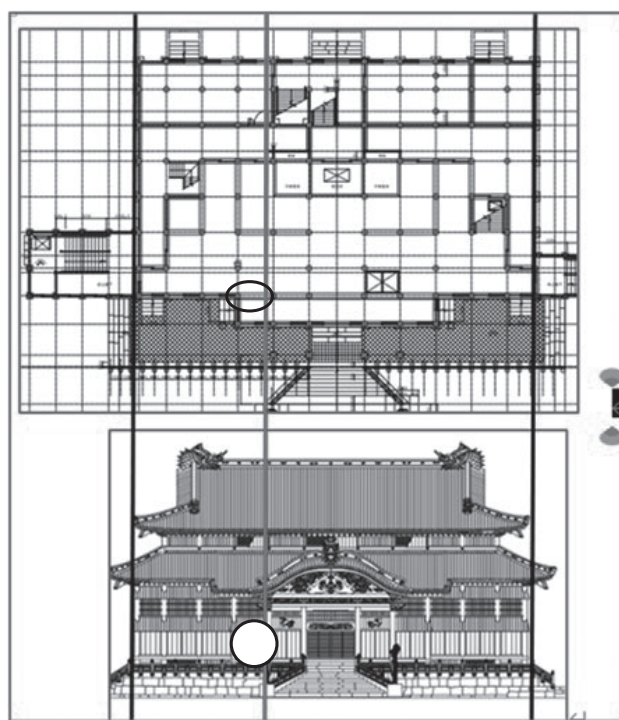
図4 正殿平面図と立面図(丸印; 発火地点)

図4は、正殿1階平面図と正殿立面図を同じ大きさと比較し、発火地点を解析した。発火地点の奥行は、その後の炎が北側方向へほぼ水平に移動し、しかも、高さが1階天井付近までであること、可燃物が横方向に移動していること、および炎が消滅を繰り返しており、燃えやすいものと燃え難いものが交互に存在することが読み取れる。正殿1階正面の室内には、このような配列の建具は見当たらない。また、その後、炎の高さが2階に達する様子(画像2)が捉えられていることから、室内ではなく屋外であることを意味する。つまり、

張り出し廊下の北端付近から西之廊下までの内壁と外壁に着火したことを示唆する。

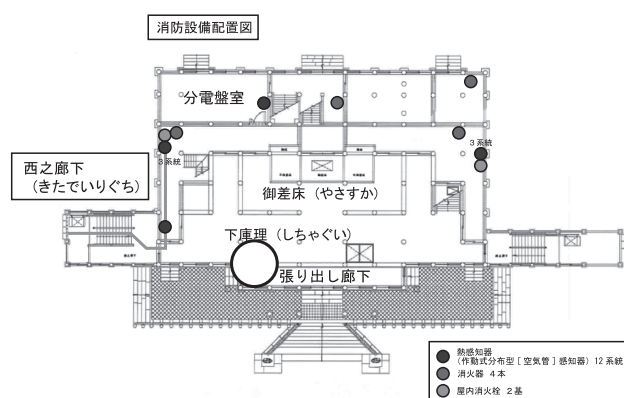
図5 正殿1階平面図（丸印；発火地点）

その結果、横方向は、首里城正殿の中心部の唐破風屋根の北側先端よりも低く、その高さは、1階天井下あたりであると結論した。また、炎は、北側へ延焼することから、燃えやすい障子や建具が配列する窓際が発火地点であると結論した。この付近を正殿1階の平面図と立面図で比較すると、ちょうど1階正面の「張り出し廊下」の北端付近に該当することから、発火点は、張り出し廊下の北端付近と結論した。図4の正殿平面図と立面図、図5の正殿1階平面図、写真5の正殿正面写真に、それぞれ発火地点を記載した。

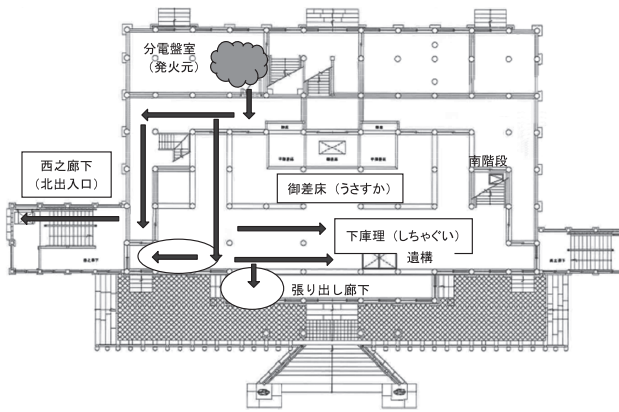
図6 煙の流れと滞留地点の推測

防災マットの延焼ルートには、図6に示したように、①北側の廊下から西之廊下の出入口階段上までと、②正殿正面に繋がる通路を経由して下庫理に到達した2経路が考えられる。燃り中にも、床、柱、壁板などの可燃物はあるが、これらに着

以上の考察に基づくと、黒煙が流出する①北出入口ルートおよび②下庫理ルートでも、煙が流れている途中では、着火の条件を満たさない、つまり、途中においては着火しないことを示唆する。しかし、黒煙は、正殿1階正面の外壁で止められ、突き当たりで滞留し、局部的に高温になる可能性が高い。かつ、内壁には、防災加工されていない燃えやすい障子や薄い舞良戸<sup>まいらど</sup>が配列されている。つまり、突き当たりの張り出し廊下の南端から西之廊下に配列した内壁の建具に着火したと考えられる。

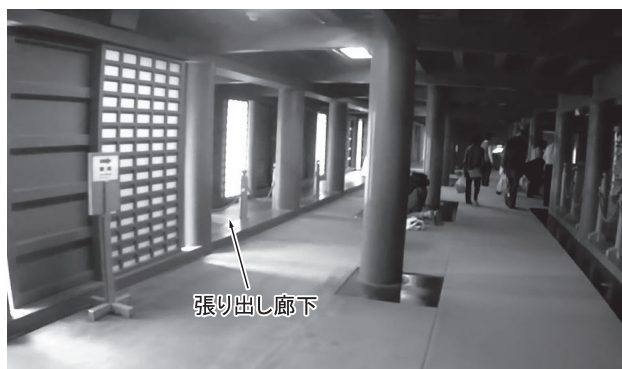
画像4 南側から北方向に下庫理全体を見る

- 図6…煙の流れと滞留地点；煙が流出する北之廊下の経路は、放熱が大きく、発火温度には至らない。下庫理へのルートは、正殿正面の外壁に突き当たり、煙は、仕切りが撤去されていたので西之廊下から開いていたシャッターからウナーへ流出し、また、広い空間の南側へ拡散したと考えられる。
- 図7…画像の撮影方向を示した。
- 画像4…南側から北方向（西之廊下方向）の下庫理全体；全面に防災マットが敷かれている。通路は、中央の柱で仕切られており、2列であり、柱間に遺構がある。左側は、ウナーに面する張り出し廊下を確認できる。
- 画像5…張り出し廊下の南側；障子戸と舞良戸が確認できる。
- 画像6…張り出し廊下の北方向（発炎付近）；下庫理の柱の水平土台に仕切られた張り出し廊下

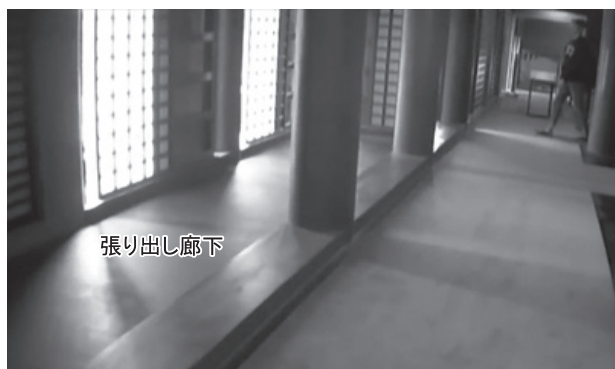
画像6 張り出し廊下の北側（発炎付近）

があり、突き当たりの北端には障子戸が確認できる。

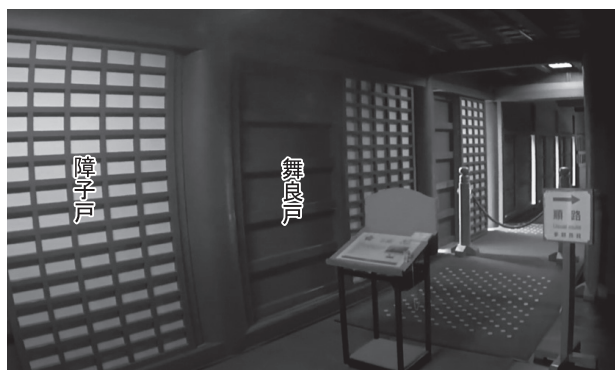
画像7 張り出し廊下を過ぎて西之廊下方向

○画像7…張り出し廊下を過ぎて北側通路；下庫理から西之廊下に通じる外壁に沿った通路であり、障子戸と舞良戸が一对となって配列されている。障子は燃えやすい紙であり、舞良戸はやや燃えにくい薄板で作られている。なお、配置図（図6）では、西之廊下とは間仕切りで仕切られているが、見学動画では、間仕切りは撤去されているので、下庫理付近の煙も西之廊下のシャッターから流出したことを強く示唆する。

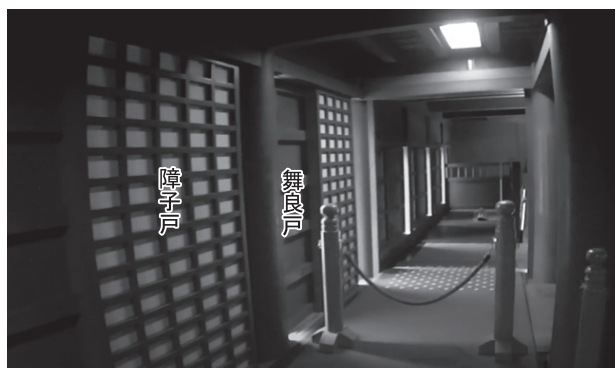
画像8 中央通路から西之廊下を撮影

○画像8…中央通路から西之廊下方向を撮影；外壁に沿った通路には、連続したスロープマットが敷設されており、東側（正殿裏側）に続く防災マットと交差している。1階配置図を当てはめると、交差点のスロープマットは基壇に設けられた小階段の出入口に、奥のマットは西之廊下と正殿正面との仕切り（戸袋付き引き戸）であるが、撤去されているので、段差をスロープマットでカバーしている。つまり、西之廊下
