# テレワークによる土砂災害研究の試み — 令和2年宮崎県椎葉村の土砂災害に関して —

一般財団法人 災害科学研究所 豪雨による土砂災害研究会

委員 中川 要之助

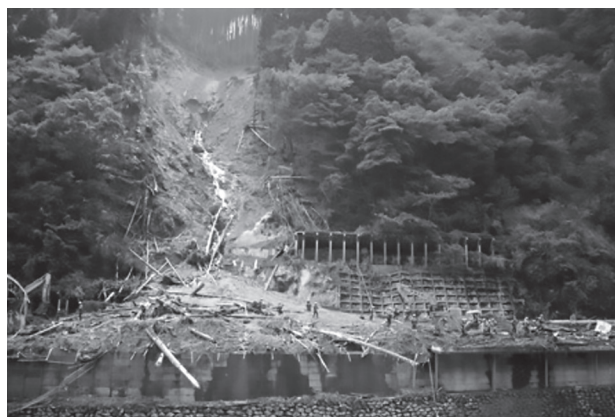
令和2年9月6日の夜、台風10号の500mm近い大雨で宮崎県東臼杵郡椎葉村下福良の斜面が崩壊して建設会社(株)相生組の事務所と社員4名が巻き込まれた(写真1)。社長は翌日助け出されたが

写真1 建設会社(株)相生組事務所を襲った斜面崩壊  
([jiji.com/jc/p?id](http://jiji.com/jc/p?id) より)

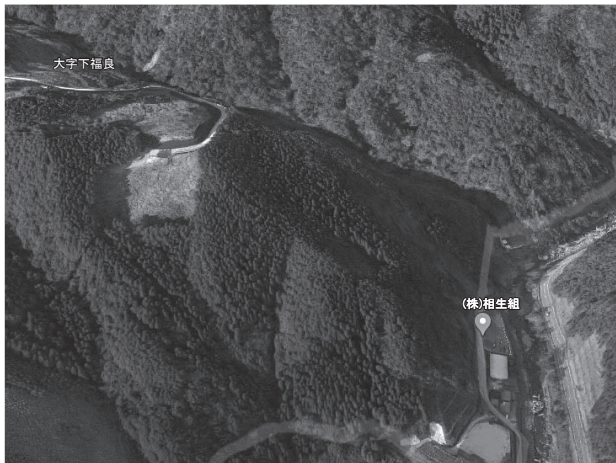
3名は今も見つかっていない。崩壊した斜面は松株山(1,292.5m)から北東方向に耳川支流の十根川の右岸に張り出した尾根の先端にある(図2、写真2)。尾根の高度600m付近は緩傾斜地であるが、580m以下は390mの河床まで傾斜約40°の急斜面である(図3)。斜面上方の高度570m付近の道路から下の高度差約170mが崩壊した(写真3)。斜面の地質は中生代白亜紀諸塚層群の砂岩が優勢

写真2 崩壊斜面麓の(株)相生組  
(Google マップより)

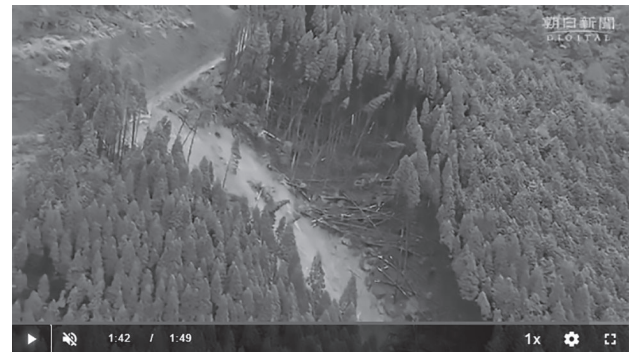
写真3 崩壊斜面の上端  
(朝日新聞デジタル版より)

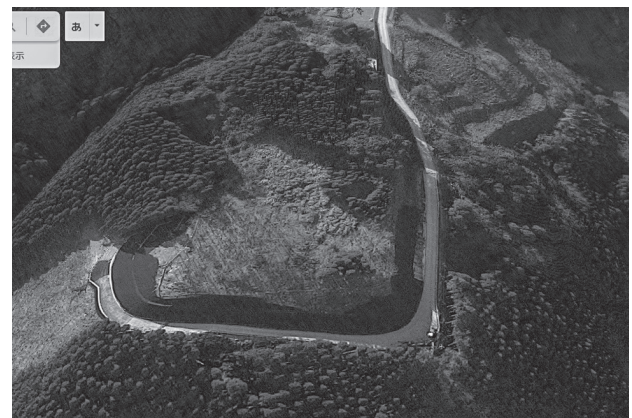
写真4 斜面上方の伐開跡と道路  
(Google マップより)

な砂岩・頁岩互層から成り、地質構造はNE走向、 $60^{\circ}$ N傾斜で斜面は流れ盤では無い。また地質図に断層は記されていない<sup>1)</sup>。植生図<sup>2)</sup>によると斜面はスギ・ヒノキ植林で、尾根の緩傾斜地は地形図や昔の航空写真では農地であるが、現況は山林の伐開跡である(写真4)。

棄されてから溝が荒れて谷浸食が進んだと考えられる。今は山林の伐開跡で棚田地形は残っておらず、周囲に道が設けられている（写真4）。この道に棚田の雨水が集まり、谷に流れ落ちて斜面が崩壊したと考えられる。近年は全国の山地で過疎化が進み、自然的土地条件に適合した昔からの生活が失われている。山地の生活ではとりわけ水が大切に扱われてきた。しかし、過疎化や土地利用の変化で山地の水理が変わり、大雨による斜面崩壊の危険性が増していると言える。

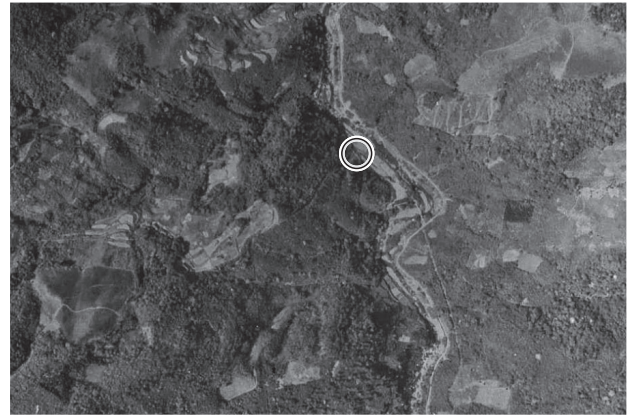
大雨が斜面崩壊を誘発したが、崩壊の素因は自然的土地条件ではなく、土地利用の変化にあると考えられる。地形図の斜面上方の山地に耕作地が記され(図2)、1976年の航空写真では棚田が斜面の直上にまで広がっている(写真5)。また、1948年の航空写真に棚田から斜面を下りる道らしき溝地形が見られる(写真6)。水が得にくい尾根の棚田では、周囲の斜面に水を流さず、順次下の田に水を移し最後に下端の田から斜面に流す。ここでも棚田の周囲に水路を巡らし、斜面を下る道沿いの溝に水を流したのであろう。その後棚田が放

写真6 1948年航空写真（○：相生組）  
（国土地理院地図・空中写真閲覧サービスより）
