## 自然エネルギーで脱原発はできるか？（Ⅱ） ～（１）自然災害による太陽光発電等の事故と対応について！～

技術士（衛生工学・建設・環境）・第一種放射線取扱主任者等  
環境計画センター 専任理事 鍵谷 司

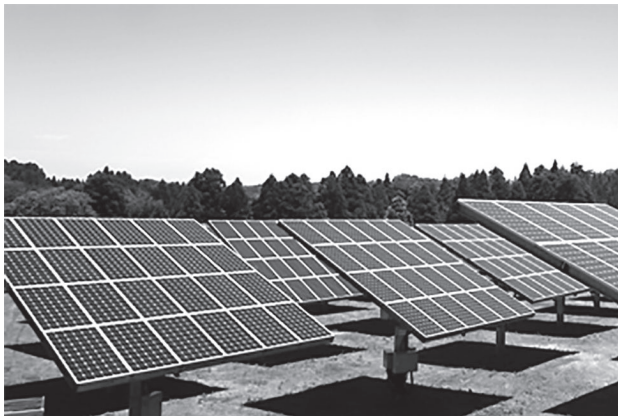
写真1 事業用太陽光発電の野立て設置事例

ソーラパネルは、平板で広く大きいので、架台に固定される。住宅用太陽光発電では、主に構造が強固な住宅の屋根に設置されるが、事業用の場合は広大な面積が必要なので、野外に設置されることが多い（写真1）。電気事業法に基づく保安基準はあるが、これは電気の取り扱いに関する規制であり、パネルの架台の支持力や構造など具体的な技術基準の定めがない。このため、経済性を追

求するため比較的簡易な構造が多く、台風などに脆弱であり、事故が多発しやすい。

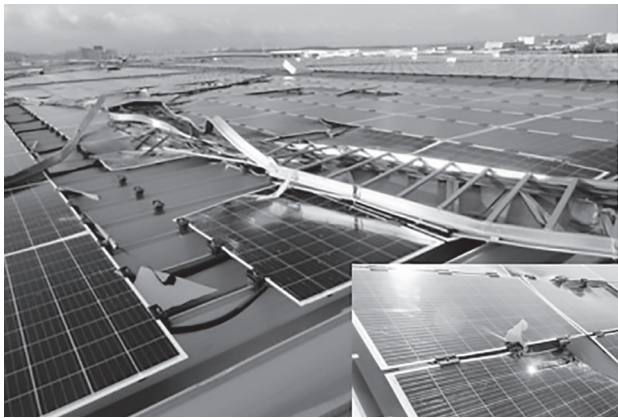
写真1 強風で建屋屋上のパネル損壊・発火<sup>5)</sup>

平成30年台風21号；発電出力6,500kW、28,160枚のうち13,780枚が損壊・飛散。破損したパネルから発火（大阪市住之江区）

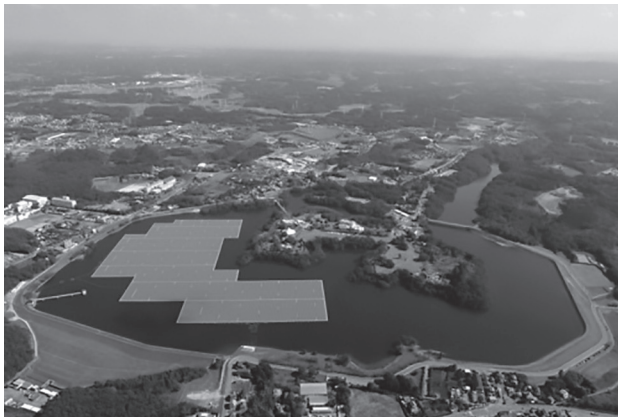
写真3 山倉水上メガソーラー発電所<sup>6)</sup>

平成30年台風15号；敷地面積約18万m<sup>2</sup>、水深最大10m以上、発電出力13.7万kW、パネル50,904枚、フロート架台に固定、連結、係留ワイヤーとアンカーで固定（千葉県市原市）
