## 震災1年後の宮城県（石巻、松島等）を視察して

環境計画センター 専任理事 <sup>かぎや</sup>鍵谷 <sup>つかさ</sup>司

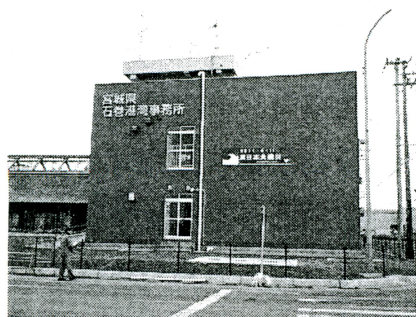
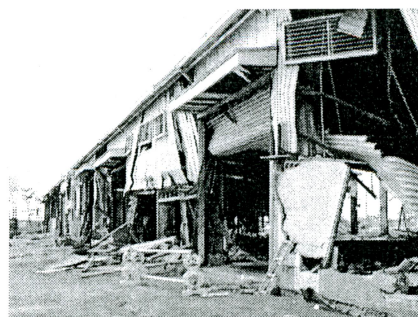
石巻港湾事務所、港内の大型倉庫及び地盤沈下状況（道路面は盛土）

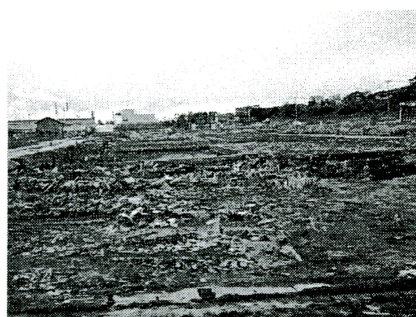
小学校は日和山の麓に位置し、港から750m程度離れた平坦地である。高さ6.3～7.3mの津波が到達し、周囲の全ての木造住宅は壊滅し、鉄骨・コンクリート製病院や工場が散在していた。建物は見えるが、損壊が激しく、地盤沈下やライフラインが復旧していないので、全く使えない状態であった。3階建ての小学校は残っているが、一部火災跡があり、廃墟であった。当時の報道によると「児童約

この地区は南北にやや細長い日和山（高さ56m）があり、小学校はちょうど南側正面のやや急斜面の麓に位置している。波高分布図を精査すると、津波に対して真正面に対峙していたところが津波の遡上が高い結果であった。

日和山麓の門脇小学校と壊滅的な被害を被った南浜地区（海から750m圏内）

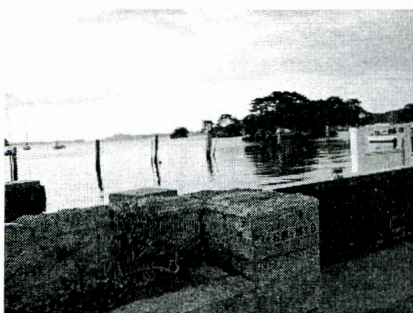
島湾に面した松島グリーン広場の松林が緑々とし、全く枯れていないことに驚いた。護岸や観光船の着岸設備などに大きな損壊が見当たらない。広場と港の間には高さ約1 m程度の防潮堤が取り囲んでいる。どうもわずか1 mの防潮堤が津波を防いだようだ。ここから10 km離れた石巻湾で7.4 m、8 km離れた仙台塩釜港で8 m、40 km離れた女川湾で17.5 mの津波が押し寄せて甚大な損害が発生した。にもかかわらず松島湾ではほとんど被害はなさそうである。0.3 mから1.5 mの地盤沈下があったとあるが、非常に不思議に思った！！

広場前の防潮堤（高さ約1m）

松島湾の防波堤について調べてみた。これまで報告した防波堤の高さは広場の地盤から1m程度であったが、正しくは海面（+OP）からの高さで判断しなければならない。被災前の松島湾の護岸、胸壁（波返し）は2.9mであったが、復旧後には4.30mに嵩上げする計画であった。津波浸水高は2.9mで、浸水面積は約167haで、浸水戸数は約280戸とあるので、沿岸部を横断する国道あたりまでは浸水したようである。地盤沈下の場所や程度は不明であるが、防波堤を超えた津波は1m程度と推計される。この程度であれば人的な被害も少なく、がれき発生量もかなり少ないと思った。

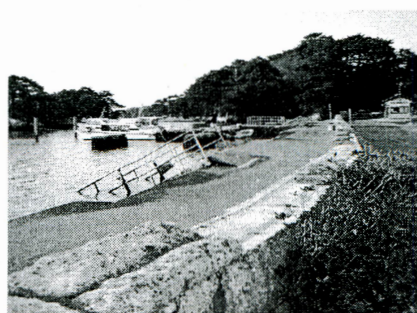
防潮堤上部の剥がれた化粧板
