2. 「深層部で発見された廃棄物の存在」の信憑性について

2. 1 「地下9.9mの深さまで廃材等が大量に存在する」とした判断について

2. 2 校舎建設区画の深部-9.9mで発見された廃棄物について ～既存の現地調査結果に基づく根拠の精査～

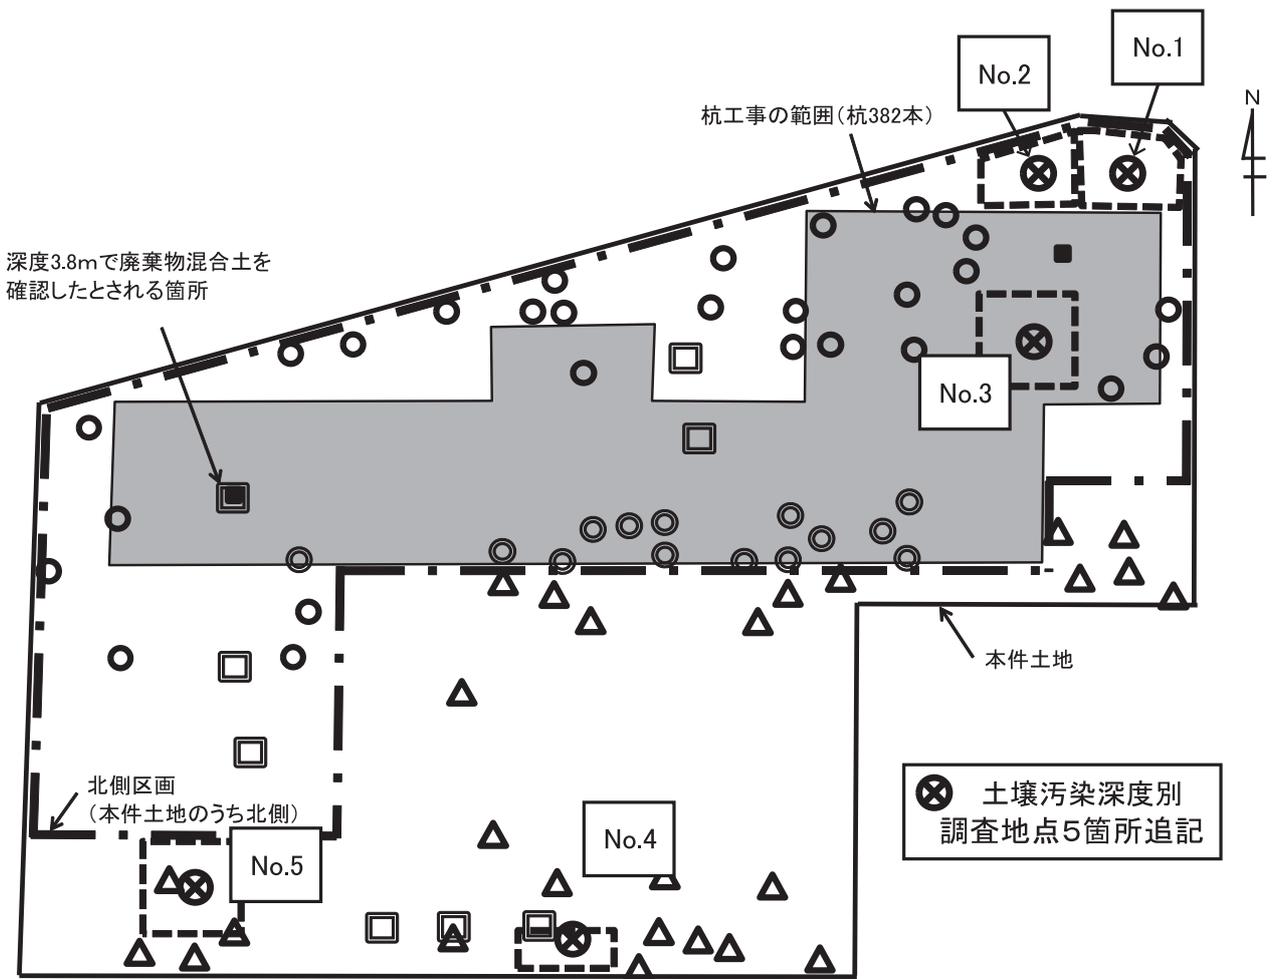
図2 地下構造物調査等の調査位置図 (p.68)；森友調査³⁾を追記

当該用地については、これまで多くの掘削やボーリング調査等が行われており、現地調査地点を図2に示した。これら現地での掘削やボーリング等の現場調査では、地下埋設物が存在する深度などが詳細に把握されている。主要な現地調査の結果を以下に簡潔に述べる。

- 凡例
- 地下構造物調査68箇所のうち北側区画内で廃棄物混合土の層が存在すると判断された28箇所
 - ◎ 地下構造物調査68箇所のうち北側区画内で上記28箇所以外の14箇所
 - △ 地下構造物調査68箇所のうち北側区画外の26箇所
 - ⊗ 土壌汚染深度方向調査の5箇所及び土壌汚染追加深度方向調査の5箇所
(約10m四方内に各1箇所が位置する。)
 - (仮称)M学園小学校新築工事地盤調査報告書においてボーリング調査結果から廃棄物混合土が確認された2箇所
 - 森友学園小学校新築工事において校舎建設工事業者が試掘した8箇所

る。体育館建設地の北側(上方向)で大阪航空局が実施した土壌汚染深度方向調査(OA301)報告書に示された地質想定断面図が掲載されているのでそのボーリング地点(⊗)を追記した。また、土地の形状及び校舎のレイアウトと調査地点が比較できるように全景を写真3に示した。校舎建設用地は本件用地の北側に位置した網掛け部分であり、この建設用地で深度約9.9mまで柱状地盤改良工事の際にこれまで確認されなかった深層部から大量のごみが埋設されていたと主張し、土地の大幅な値引きが行われ、その信憑性が大きな争点となっている。

※地中レーダ探査で地山までの深度は3m以内と確認し、図2で示した68箇所を試掘調査を実施した。掘削深度は、地山層(地下埋設物がなくなる深度)の確認であり、深度は概ね

3mとある。また、コンクリート殻は深度数十cm～1.5mの深さで全域にわたって点在しており、廃材、廃プラスチック、陶器片、生活用品等のごみ（以下、「廃材等」という）が土砂と混ざった状態の廃棄物混合土が深度1.5～3.0mの間に層状に分布し、最大深度は3.3mと報告されている。

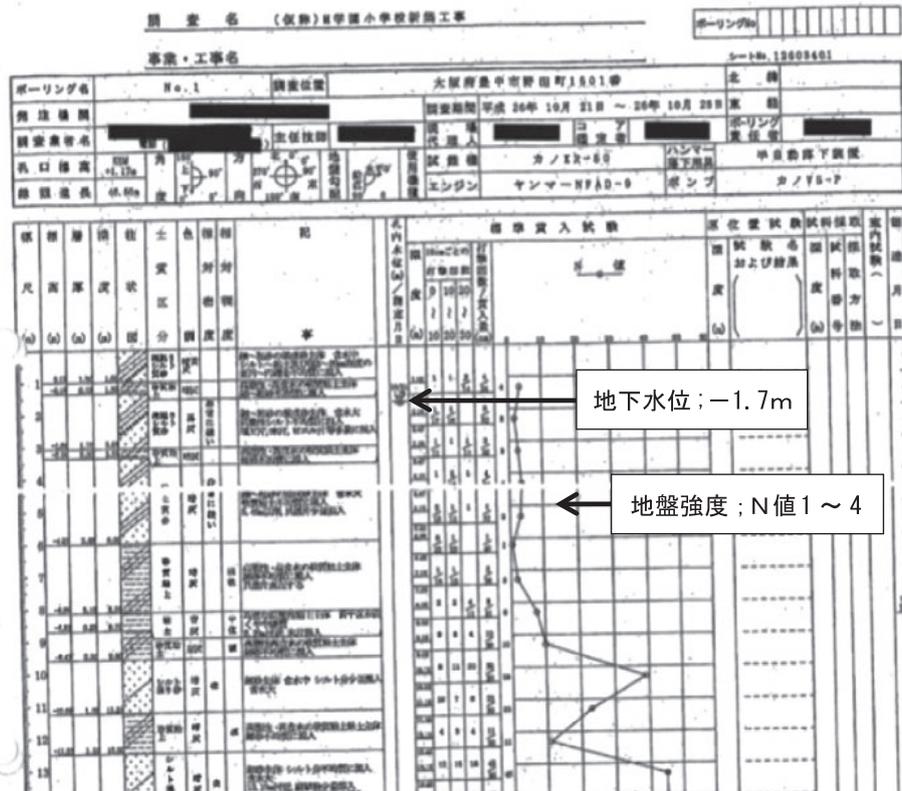
図4 ボーリング柱状図 (No.1地点; 校舎建設予定地)

うに記載されている。なお、通常、標準貫入試験で得られた深度ごとの試料を目視で判断してボーリング柱状図は作成されている。また、深度は表層 (GL) からの深度を示す。

- 地層区分は盛土層 B2 : GL-1.35 ~ -3.05m (層厚 : 1.7m) ; 礫混じりシルト質砂には「塩ビ片や木片及びビニル片などを大量に混入している」
- GL-8.15 ~ -8.70m に「木片混入している」と記載されているが、「廃材」との表記ではない。
- 実際に杭打ち深度の GL-9.60 ~ -11.25m では「シルト混じり砂」とあり、廃棄物等の記載はない。なお、No.2地点については、No.1地点と同様であり、GL-3.10m 以深では廃材等の記載はない。

この深度 8.2m 附近に「木片が混入」との調査結果が深部までごみが存在するとの唯一の証拠と言えるが、同じ校舎敷地内でのボーリング No.2 には木片の混入は記載されていない。また、深度 4m 以深の地層では「貝殻少量混入」と記載されている。木片が大量に存在するのであれば深度ごとに「木片混入」と記述されるはずである。つまり、貝殻などが混入する地層なので自然の木片が混入し

たことを示唆する。見つかったのは木片であり、廃材ではないのである。大量に廃材が埋設されているのであれば、1m ごとに確認されるはずである。つまり、深度 4m 以深には、大量にごみはなかったのである。

No.1 地点で大量にごみが存在したのであれば、3m 以深の地層にもごみの混入が記載されるが、

全く記載がないばかりか、No.2地点では同じ深度までの沖積粘土層では「貝殻が少量混入」と記載されている。人工的なごみではないことは明らかである。つまり、沖積層底部の粘土層に存在した少量の木片は古い時代のものであろう。このような深い地点では嫌気状態であるので真っ黒であったと推測できる。年代を測定していないが、縄文時代の丸太舟が湿地帯などから原型を留めて発見されることと類似した状態であったのではと推測できる。深度8.2m地点で「木片少量混入」の記述からその深度まで廃棄物が埋設されたと判断することは不可解であり、自然の倒木等の木っ端であると判断すべきであろう。

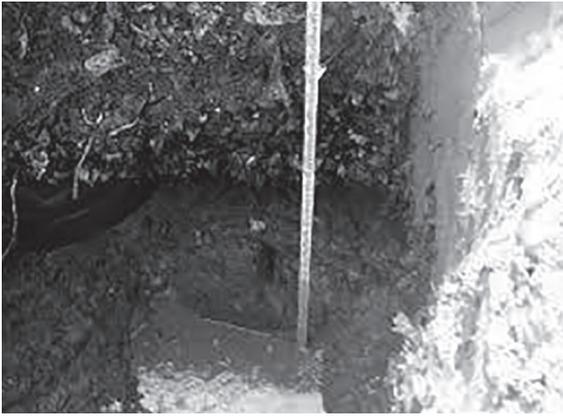
写真4 「-3m以上の深さ」と判断した証拠写真の一枚（深度3.8mと主張）

森友学園への国有地売却問題で、大幅な値引きの根拠となった地下のごみの深さについて、「3.8mまで」に存在する証拠写真が公表され、国はこの写真が3mより深い場所にごみが存在する証拠として国会に示していた（写真4）。しかし、実際には「3mまで」を計測していた疑いがあるとの複数の関係者の証言や看板（写真5）が報道され、社会・政治問題になっている。

※この写真には地下水が映っている。地下水位は変動することもあるので、まずは、掘削地点、現場を撮影した日時、ボーリング柱状図が確認できれば、地下水水位面が明かになり、より正確に掘削深度が解明できる。これまで入手した敷地内でのボーリング調査における地下水水位面は、図3に示したように地表面から2～3m程度であり、判断の基準になりうる。

※掘削面を観察すると、孔壁はほぼ垂直な状態で掘削されているが、下層部はやや崩れている。上部のごみ層は様々な形状のごみが絡み付くので垂直に掘削できるが、その下層の含水比の高い軟弱粘土層ではこのように垂直に掘削することは無理であり、崩れてみえる。
