自然エネルギーで脱原発はできるか？（Ⅵ） ～再エネと蓄電池による災害時利用について（Ⅰ）～

技術士（衛生工学・建設・環境）・第一種放射線取扱主任者等
環境計画センター 会長代行 鍵谷 司

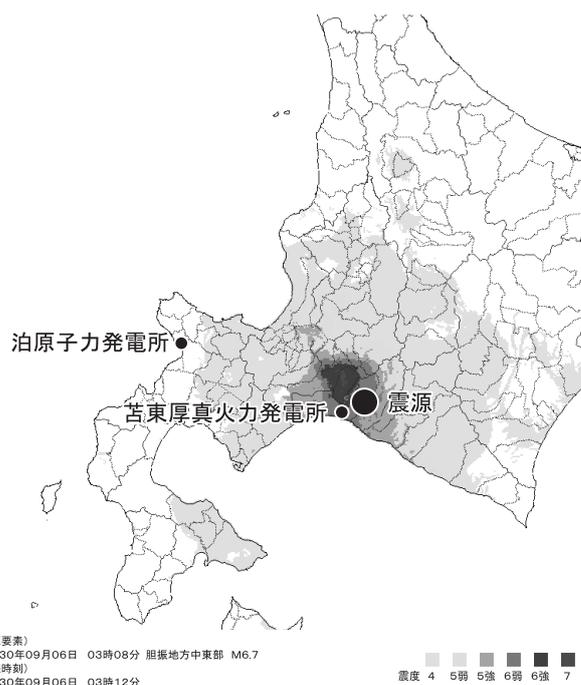
図1 胆振東部地震の震源地等（気象庁）

2018年9月6日に発生した北海道胆振地方東部地震（図1）は、道央南部苫小牧市東部の厚真町で最大震度7の大地震が発生した。土砂災害、住宅損壊あるいは送電網の損壊により断水や停電等

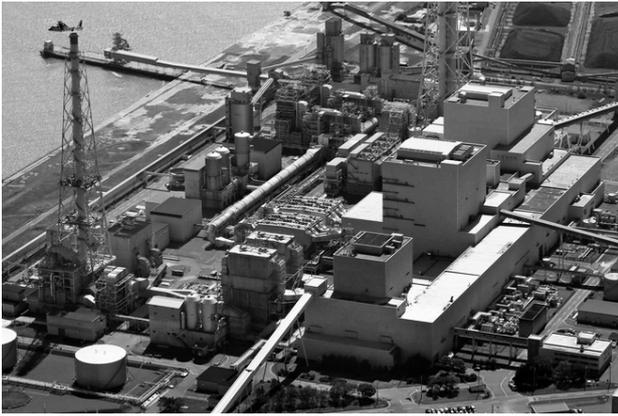
写真1 道内最大の苫東厚真発電所（石炭火力発電所）

甚大な被害が発生した。とくに、道内最大規模の苫東厚真火力発電所（写真1）が停止したことにより各地の発電所が次々と停止し、全道が停電するブラックアウトが本当に起こった。この地震により、最大約295万戸が停電し、工場稼働や日常生活にも大きな影響を及ぼした。ブラックアウトの解消にほぼ約50時間を要したと報道されているが、相当数の「隠れ停電」が発生し、5日間も停電したと聞く。なお、苫東厚真火力発電所は、石炭火力発電が3基あり、総出力は165万kWである。たとえ稼働していても「緊急停止」したと考えられる。

道内最大の厚真火力発電所（2号炉・4号炉；130万kW）が地震で停止したが、当時、道内には300ヵ所以上の発電所があり、その総発電能力はおおよそ900万kWであるが、当時、稼働中は約310万kWと言われている。つまり、実発電量の5割程度が停止したため、ブラックアウトが起こったことになる。本州と北海道とは連携線で結ばれており（北本連系線）、当時60万kWの電力を受電できたが、システムは機能しなかった。なお、泊原子力発電所（207万kW）は停止中であった。

厚真火力発電所は、震源地に近く、揺れが大きかったため、機器の一部が壊れたことが停止の原因であったが、水力発電所とつながる複数の送電線がすべて損壊、さらに風力発電は、周波数の低下により停止した。このようにそれぞれの発電所

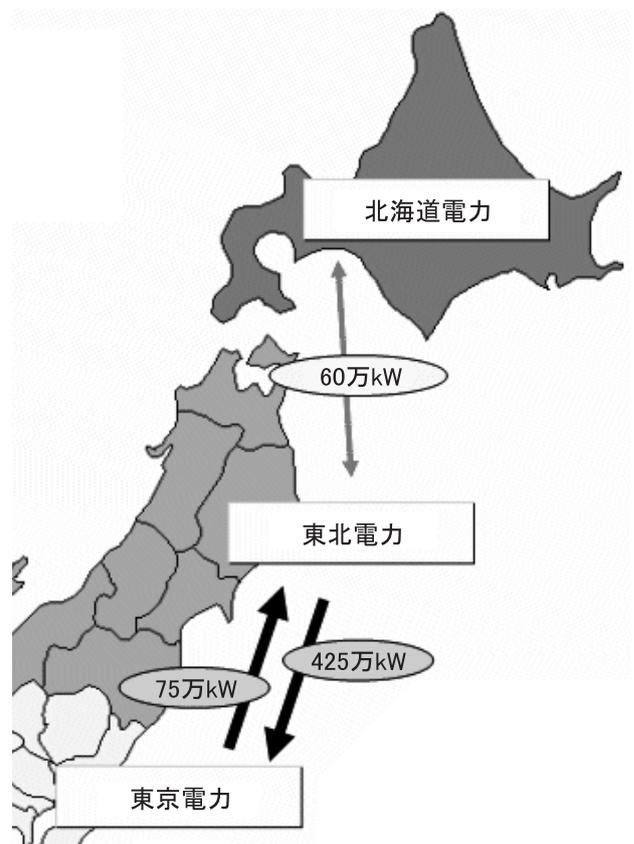
図2 関東以北の電力の連系線（2018年）

日本では、各地域の電力供給を9電力会社が担っており、それぞれ連系線により緊急時に電力の融通を行い、電力の安定供給を維持できるシステムが整備されている（図2）。

当時、本州と北海道には緊急時に60万kWの電気を送受電できる北本連系線が整備されていた。しかし、本州からの送電は直流なので、50サイクルの交流に変換しなければ道内の電力システムへ

給電することはできない。変換器は、外部電力が必要であるので、ブラックアウトした道内には電気がなく、受電することが出来なかった（他励式）。なお、新設された新北本連系線（30万kW）は自励式で外部電源無しで立ち上げができる。2019年3月に運転を開始し、合計90万kWに増強され、更なる増強（+30万kW）が検討されている。

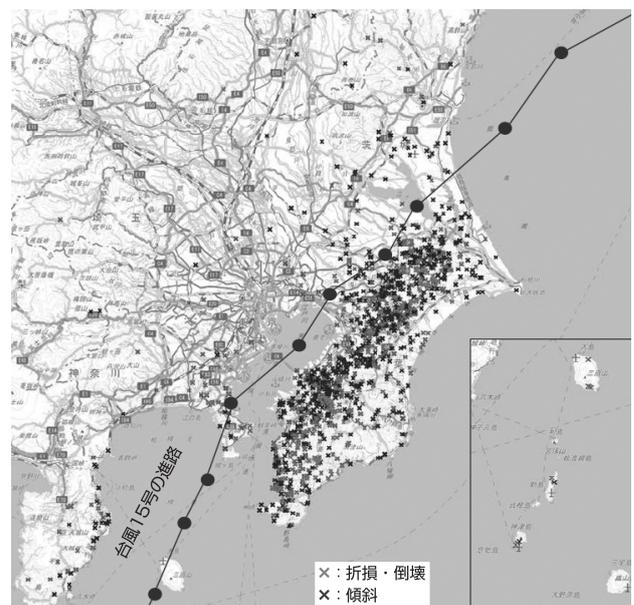
図3 台風15号の進路と電柱被害分布⁵⁾

2019年9月9日、台風15号は東京湾を縦断する進路を進み、千葉市付近に上陸し、関東各地で記録的な暴風となった。千葉県では、最大瞬間風速57.5m/sを記録し、典型的な風台風で、瓦屋根の被害などが突出して多く、ゴルフ練習場のネットの鉄柱倒壊、水上メガソーラー太陽光パネルの破損・火災なども発生した。また、首都圏および静岡県で少なくとも死者1名、重軽傷者90名以上の人的被害が発生した（図3）。

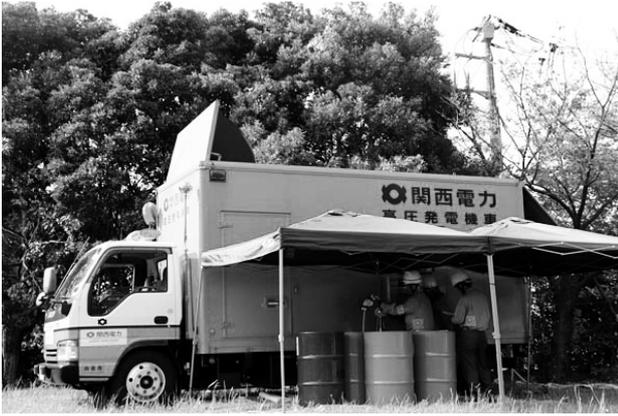
写真4 停電した下水処理場へ高圧電源車派遣⁶⁾

東京電力の復旧対応では、人数が約16,000名、他電力からの応援が約4,000名で、とくに初動対応には約6,010名、巡視200班と報告されている。一方、停電が顕著であった千葉エリアには、他会社から高圧電源車(写真4)や自動車メーカーの電気自動車(写真5)が電源として派遣され、電源復旧まで日常生活の支援が行われた。具体的には、避難所での携帯電話の充電や乳幼児、高齢者などがある個人宅や老人ホーム等で給電が行われた。

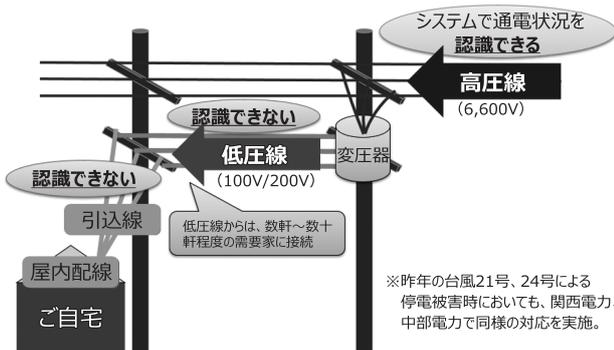
図4 「隠れ停電」が発生する仕組み

電力会社の発表では「停電解消エリア」となっているにもかかわらず、個別の住宅が停電している事例が多々ある。いわゆる「隠れ停電」である。その仕組みを図4に示す。現在の電力会社の停電情報システムは、高圧線の復旧作業が完了すると「停電解消」と表示されるが、高圧線から個別の需要家をつなぐ低圧線や引込線が損傷して停電していたとしても認識できないのである。つまり、個別の住宅などへとつながる配線の損傷は把握できない「隠れ停電」が発生する。各住宅ごとにスマートメーター

が設置されていると、個別の電力使用状況を把握できるが、現状でのカウントは難しい。北海道千歳市の近くの長沼町の別荘地帯に住む知り合いのメールでは、「当然停電した。電力会社からは50時間で復旧したと発表されたが、5日以上真っ暗だった」と連絡があった。
