首里の火柱（Ⅰ）

－首里城火災 住民訴訟の現況報告－

首里城火災住民訴訟原告団
「首里城火災の管理責任を問う沖縄県民の会」
共同代表 石岡 裕

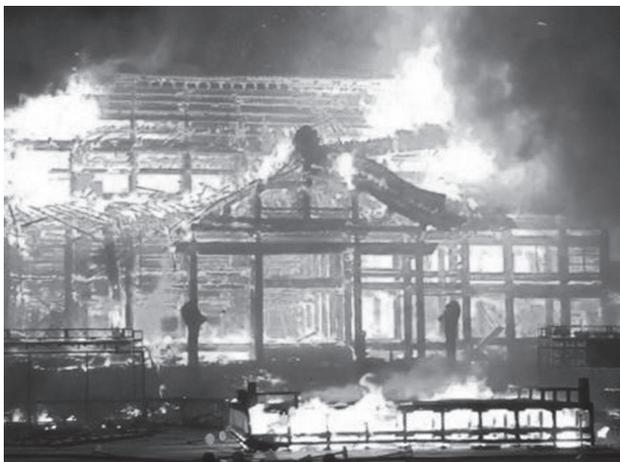
写真1 火柱の中、崩れ落ちる正殿

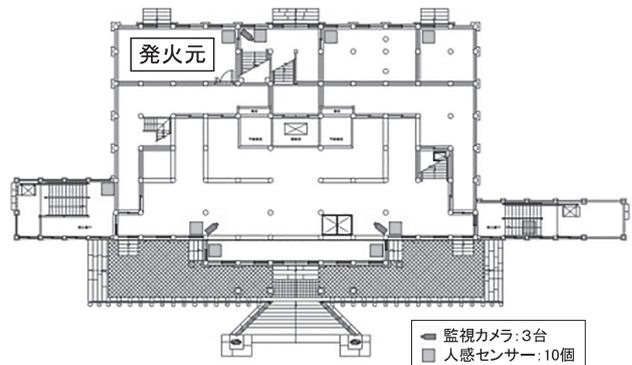
消防局の報告書は、火災を初めに感知したセンサーの発報時刻などから、出火時刻を2019年10月31日の午前2時33分とし、また、正殿内や公園内に設置された68カ所の監視カメラの映像や当直していた職員や消防隊員への聞き取り内容から、火元の場所を正殿一階北東の角（正殿を正面から見て一番奥の左角；図1）と判定している。

図1 正殿1階北東角の分電盤室

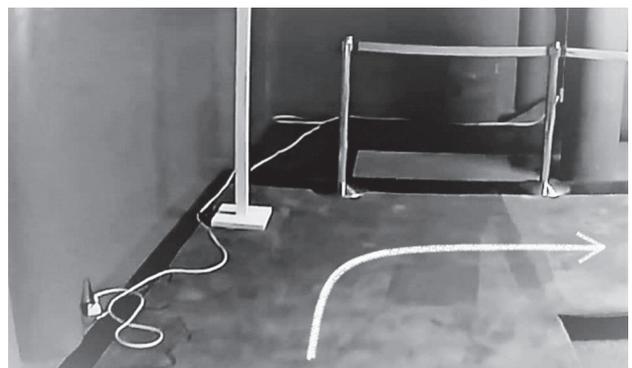
写真4は首里城を訪れたokinawa daisukiさんによってYouTubeにアップされた動画「首里城 新エリア散策」からキャプションしたものである。撮影日は2019年2月28日なので、実際の照明スタンドの使用状態がわかる、今となっては貴重な記録である。この拡大された画面では下側に切れて

写真4 通路上を雑に這う電源コードと延長コード

しまっているが、白い棒状の照明スタンドはもう1本ある。写真では少しわかりづらいのだが、照明スタンドの黒い電源コードが2本、白い延長コード先端のタップ部分につながれており、延長コードは分電盤筐体の左側面に取り付けられたコンセントへとつながっている。

一見してわかるように、いかにもずさんな設置で、コード類は観覧者の通る通路にただ放置されてうねうねと這っている。観覧者は写真の矢印のように照明スタンドの前を通り、分電盤の前でUターンして正殿裏手中央にある東口から御内原へと進んで行くようになっていた。

沖縄県の「首里城火災に関する再発防止策等報告書」によると、照明スタンドの使用が始まった2019年2月から焼失までの9ヵ月間に首里城公園有料区域を訪れた観覧者は139万人に上る。正殿は有料区域のメイン施設であることと、照明スタンドが設置されていた場所が正殿の出口に向かう通路であったことを考え合わせると、139万人のほとんどがこの場所を通ったと考えて差し支えないであろう。それだけの人が通れば、これらのコード類は数限りなく踏みつけられているはずだし、走り回る子供たちなどに引っかけられ躓いて伸ばされたり、いたずらする人もあったかもしれない。補助参加人として裁判に参加している美ら島財団

は「来園者は靴を脱いで観覧することから、コードに過剰な踏圧はかからない」と公判で主張しているが、私には「引張りや踏みつけ、いたずら等による断線や配線被覆の劣化等があったとも考えられる」と推察する消防局の見解の方にずっと理があると思える。

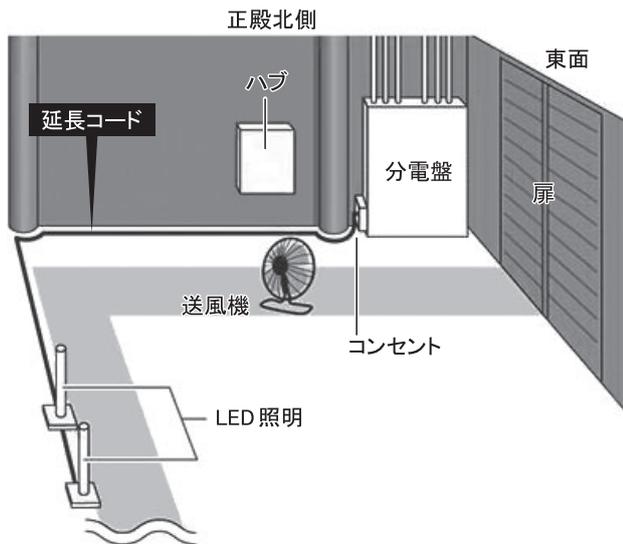
図2 火元と断定された正殿北東・分電盤室内の火災当時のイメージ図

観覧者の足元明りであるLED照明スタンドは、夜間には全く不必要なものだが、なぜか、照明スタンドがつながれていたコンセントには24時間電気が通じていた。沖縄美ら島財団が後付けで増設したこのコンセントは照明スタンドが設置される以前から存在しており、私たちは何の目的でこのコンセントを作ったのかを裁判で問いただしているが、満足な回答を得られておらず、今のところその理由は不明である。火災当時は、2口のコンセントにLED照明スタンドと、通路の換気のための送風機とがつながれていた。コンセントがもしこの目的のために増設されたのであれば、夜間には自動切電されるブレーカーから電気を供給するのが筋であったと思う。

また、仮に照明スタンドを24時間通電のコンセントにつないでいたとしても、夜間にはコンセントからプラグを抜いていけば済む話であった。実際に同じコンセントにつながれていた送風機はプラグを抜いて電源を切っていたが、なぜか照明スタンドはプラグを抜くことなく、器具の電源コードの途中にあるスライドスイッチで電源を切るという、不徹底な運用がなされていたのである。そ

の結果、コンセントから延長コードを経て照明器具のスライドスイッチまでの間に、夜間は不必要な通電状態が発生してしまったのである。
