# 首里城炎上！ 大火災に至ったスキーム ～火災の概要・経緯とその原因・初期消火の整理～

技術士（衛生工学・建設・環境）・甲種危険物取扱者等  
環境計画センター 専任理事 鍵谷 司

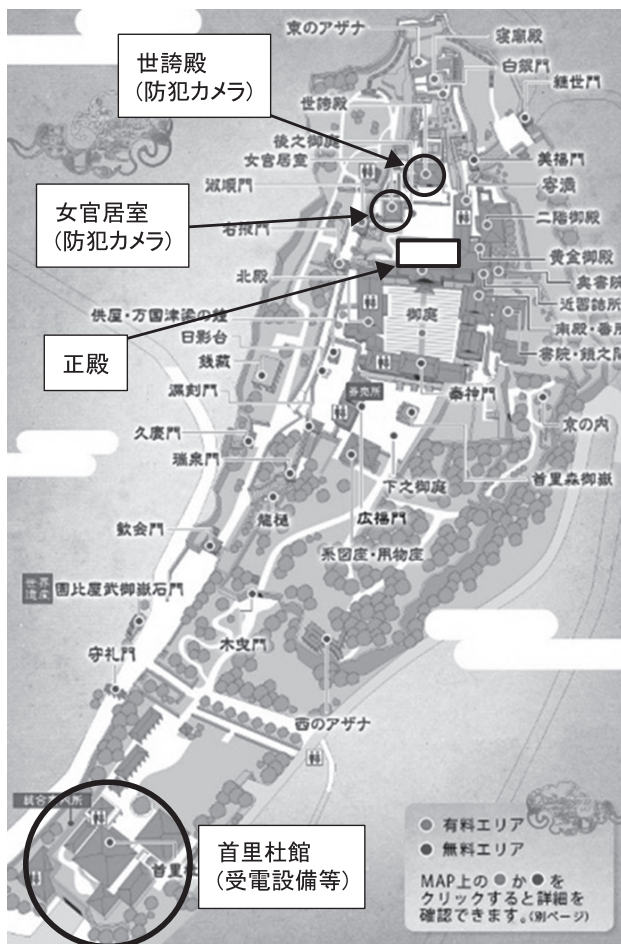
図1 首里城公園の全体図<sup>1)</sup>

沖縄電力から送電された高圧電源は、首里城公園入口のレストランセンター首里杜館の地下室に設置された受変電設備（自家発電設備あり）で受電される（図1）。首里城内へは低圧に変圧されて、国専用き電盤を経由して奉神門の電気室（配電盤室）、正殿北側の分電盤室と南殿裏の書院・鎖間の電気室へ送電される。ここから各建物等へ電力が供給されると読み取れる（工作物に係る点検整備位置図（首里城地区）電気設備より）。なお、分電盤からの配電の詳細は図面が小さいので

裏側の「世誇殿」周辺のカメラに出火直後に正殿から炎が吹き上がる様子が映っていた（図1）。
