## 首里城炎上！② 大火災は無炎燃焼が鍵を握る！

### －公開された監視カメラ映像の火災状況より－

技術士（衛生工学・建設・環境）・甲種危険物取扱者等  
環境計画センター 専任理事 **鍵谷 司**

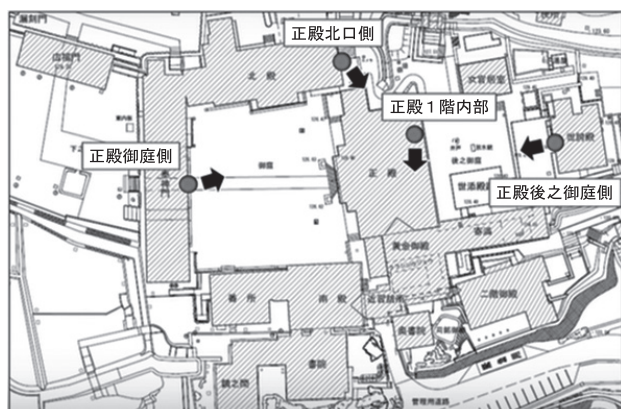
図1 4台の監視カメラの配置図

映像画像で表示されたテロップを時系列で抜き出して4台のカメラごとにまとめて最終ページに一覧表で示した。4台の監視カメラの全体位置図は図1に示したように、正殿を囲むように配置されている。なお、いずれの映像についても明るい昼間の映像がないので、詳細な位置や映っている部分など不明であり、既存の写真（写真1、写真2）を参考にした。また、テロップのみで解説がないので詳細は不明のため、正確でないことに留意して下さい。

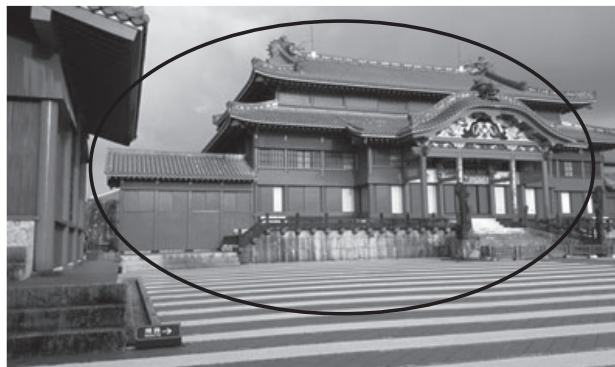
写真1 ①「正殿御庭側」北側方向

①御庭から正殿正面；奉神殿から御庭の先の正殿のやや北側が撮影されている。夜間照明が行われているので、夜間でも鮮明に撮影できている。映像では「ウナー」と表示。写真1で示した正

殿左側（北側）に相当する。

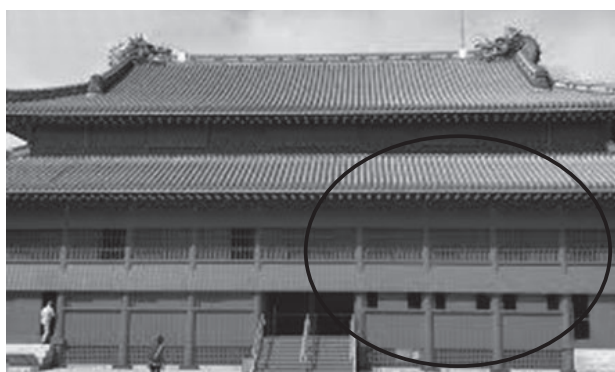
写真2 ③「後之御庭」から正殿裏側北東部

- ②正殿北口側；北殿から正殿北側の出口を外部から撮影。映像では「ホクデン（ノキシタ）／セイデンデグチ」と表示。夜間照明がないので真っ暗であるが、警備員がシャッターを開けた時や懐中電灯の明かりで映像が映る。昼間の内部画像がないので考察が難しい（写真なし）。
- ③後之御庭から正殿裏；世誇殿軒下から後之御庭から正殿裏を撮影（写真2）。映像では「ヨホコリデンノキシタ」と表示。夜間照明がないので真っ暗で、正殿裏側の壁、窓、出入口等の詳細がわからないので考察は難しい。既存の裏側からの写真2を参考にした。
- ④正殿1階内部；正殿1階の奥の上り階段「踊り場？」（図3）から1階奥を撮影？映像では「セイデン1F」と表示。夜間照明がないので真っ暗であり、早々に画面が消失（写真なし）。

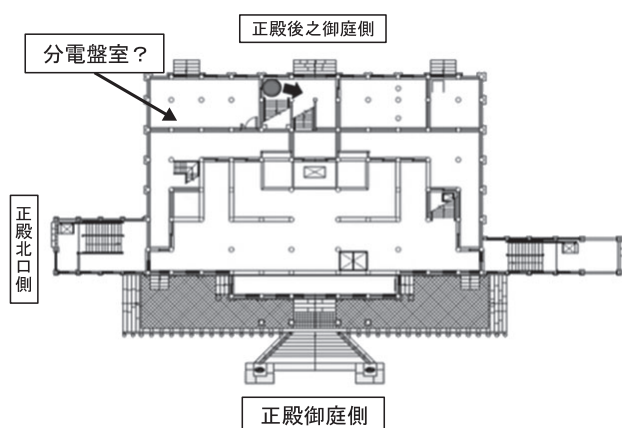
図3 正殿1階の奥の階段踊り場から南西方向

※④正殿退室後、ほぼ5時間後に異常発生。この白黒映像ではほとんど確認できないような微小発光が映った。光った場所には立ち入りを規制する金属製ポールが立っていたという。このことは反対側の分電盤室内から漏れた光がポールに反射したと考えられる。
