## 首里城炎上！③ 無炎燃焼で発生した煙の流れ！

### －監視カメラが捉えた火災画像の解析－

環境計画センター 専任理事 鍵谷 司

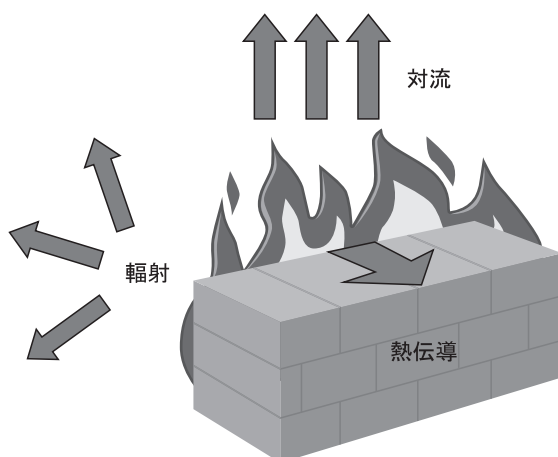
図4 熱の伝わり方

熱の伝わり方を図4に示す。空気や木材は熱伝導率が小さいので横方向には伝わりにくく、天井部のガスが冷やされて重くなり降下し対流が起こり、拡散すると考えられる。なお、炎燃焼になると温度が高いため、輻射熱（電磁波）により効率よく熱が伝わる。金属製のストーブが熱すると赤く輝き始めるのは熱せられた物体から赤色の光（電磁波）が出ているのである。赤い光は比較的低温で、温度が上がるにつれて青白い光に変わる。

①熱伝導：空気や木材は熱伝導率が小さいので、伝わりにくい。

②対流：気体や液体は温度が高くなると膨張し

て軽くなるので、上昇する。階段は煙突効果で煙を吸い込み燃焼を促進する。
