## 首里城炎上！⑦ 首里城火災に関する再発防止等報告書について －再発防止に欠けている未然防止及び早期発見の重要性！－

技術士（衛生工学・建設・環境）・甲種危険物取扱者等  
環境計画センター 専任理事 鍵谷 司

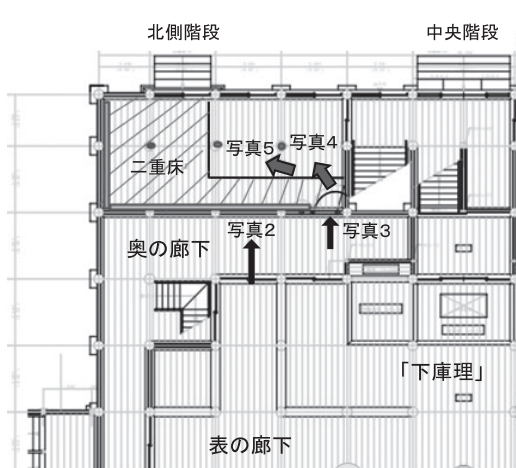
図4 見学ルートと撮影地点

この分電室の焼失前の様子が「2019 首里城新エリア散策」と題したユーチューブ動画に2019年5月に投稿されていた（参照URL；<https://youtu.be/KLC1woBLuvk>）。映像は、首里城正殿の見学通路に沿って撮影されたもので、図4の見学ルート順に撮影されており、「表の廊下」から「奥の廊下」に進み、北東部の分電盤室には「奥の廊下」から入室し、内部の様子が20秒間ほど記録されていた。以下に映像を切り取って特徴を解析した。なお、外壁や内壁、出入口の扉、窓など建具の構造や材質は読み取れなかった。
