# 首里城炎上⑨ 無炎燃焼で発生した煙のゆくえ！ － 火災センサーの遅れと正殿内・外への煙流出の謎を解く！ －

技術士（衛生工学・建設・環境）・甲種危険物取扱者等  
環境計画センター 会長代行 鍵谷 司

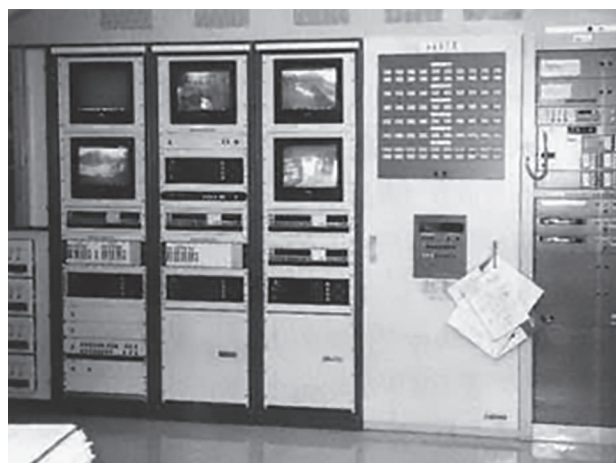
人感センサーは、正殿1階の発火元である分電盤室内の分電盤との対面、中央階段付近とに引違い戸のある明かり窓の上に設置されている（図2、写真4）。赤外線を利用したセンサーであり、人の動きに反応し、人が放出している温度と周囲の温度の差を、赤外線を照射して検知する方式とある。なお、正殿等の城郭内区域の人感センサーの発報は、奉神門2階中央監視室（写真5）と遠隔警備会社で確認できる。

写真5 奉神門に設置されている監視盤<sup>1)</sup>
