## 首里城炎上⑩ 謎だらけの発火原因に迫る！

### －管理者が変更した9ヵ月後に全焼！ 火災発生は偶然か？－

技術士（衛生工学・建設・環境）・甲種危険物取扱者等  
環境計画センター 会長代行 鍵谷 司

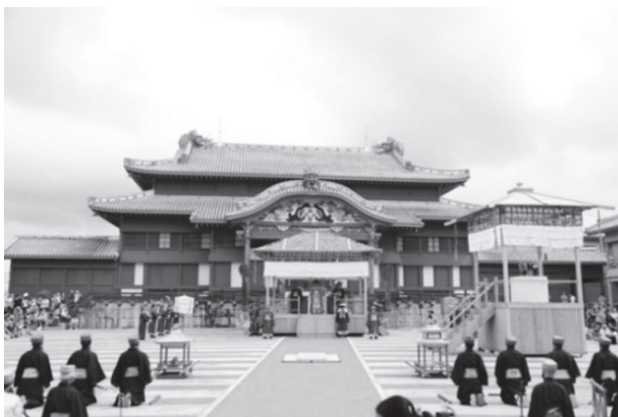
②開催中の首里城祭（写真1）の準備作業で、首里城公園の閉園後、66名の作業員が夜中まで準備作業を行っていた。作業は正殿正面の御庭（ウナー）で行われていたが、発火元と判定されている正殿裏側の分電盤室への出入りあるいは材料の保管状況は必ずしも明確でない。以前に撮影された見学者によるネット画像では、送風機、傘やダンボールが見受けられたが、当日は、イベント準備中とあるので、燃えやすい幕や旗、材木などの保管が思いつくが、様子は定かでない。那覇市消防局等では、この分電盤室を発火元と判定しているのであるから、作業員に直接聞き取りして保管状況を公文書として記録すべきである。

写真1 ありし日の首里城祭の様子
