首里城炎上⑫ 状況証拠から火災原因を探る！ －「発火源は延長コードのショート」の証拠あり！－

技術士（衛生工学・建設・環境）・甲種危険物取扱者等
環境計画センター 会長代行 鍵谷 司

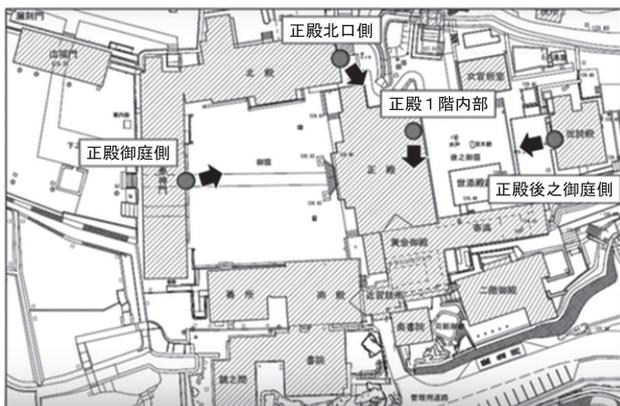
図1 公開された4台の監視カメラの配置図

闇では撮影できない。正殿を内外から撮影できる監視カメラは、合計42台であった。このうち、図1と図2に示した正殿で発生した火災の様子を外部から撮影した3台（正殿御庭側、正殿後之御庭側、正殿北口側）および正殿1階内部（裏側中央階段）の計4台の監視カメラ映像が公開された。写真1は、室内カメラの消灯前の写真であるが、解説がないので、分電盤室とのかかわりは読み取れない。また、正殿1階から分電盤室に繋がる奥の廊下付近を見下ろすように2階に監視カメラが設置されている。その画像（映像ではない）が公開されており、その配置を図3に、消灯前の状態を写真1に示す。

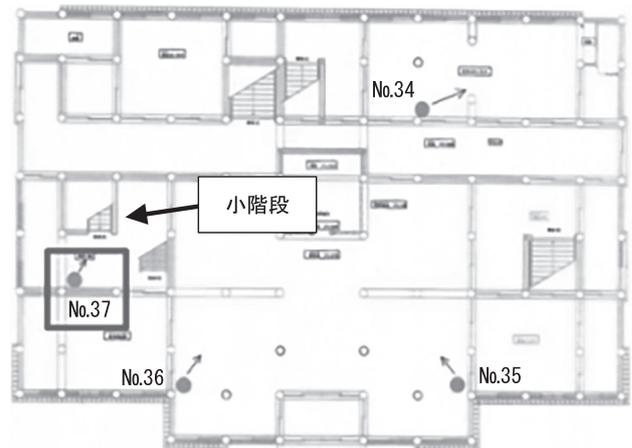
図3 正殿2階の監視カメラ位置

①微かな光の検知；2：30（02：31：12） 正殿内東側出口付近の室内で何かが一瞬小さく発光
 感知した室内監視カメラ（No.33）は、分電盤室に隣接する中央階段のリフトに設置されている。委員会報告書第4章p.81では、「火元と思われる北東側と反対の方向を撮影する形で南向きに設置されていた監視カメラ（No.33）は、午前2時30分25秒に室内で小さな光を一瞬だけ捉えていたが、当該光の原因および火災との因果関係は明確ではない。」としている。

しかしながら、分電盤室と中央階段との間は、板戸と引き戸で仕切られているので、室内の微光が漏れるとは考えにくい。また、煙の流れを解析した結果では、煙が奥の廊下へ流出していたので、分電盤室と奥の廊下を閉める親子扉が開いていたと考えられる。つまり、奥の廊下に漏れた微光が、分電盤と反対方向を向いていた監視カメラに感知されたものと推測される。

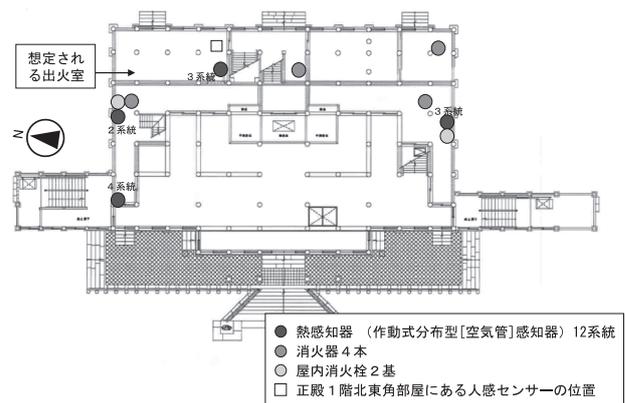
図4 正殿1階の警報、消防設備等の配置¹⁾

ところで、委員会報告書第4章p.83の表4.5：カメラNo.37の画像説明に「2階階段付近のカメラに微光（ポールの反射か？）」との記載がある。このカメラは、小階段の2階から1階奥の廊下を見下ろすように設置されている（図4、写真2）。奥の廊下との仕切りがないこと、分電盤室に近く親子扉が開いていれば微光であっても感知されそうである。

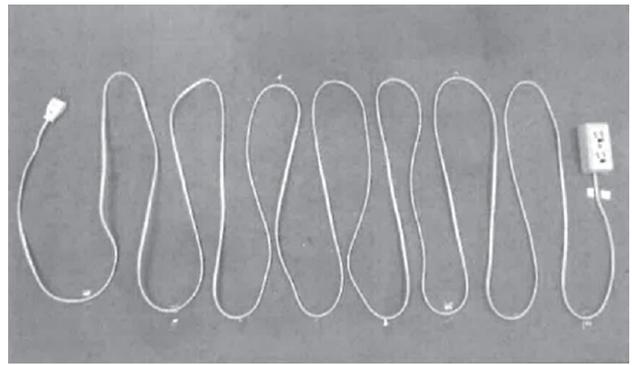
写真6 二口タップ付き延長コード

本実験の目的を「二口タップ付き延長コードに接続されたLED照明器具を、建物火災の現場を想定した高温状況下におくことで、各金属部品にどのような変化を生じるかを観察するものである」として下記の3種類の燃焼実験(実際は加熱実験)を行っている。なお、燃焼実験で用いられた延長コードは約7.5mであり、照明灯(黒塗り)とコードは長さが約1.5mであり、差し込みプラグからスライドスイッチまでが約1m、スイッチから照明灯まで約50cmであった。

○実験および物品等；火源を炭火とし、電気火災実験盤上(鉄板)に対象物を置き、加熱して様子を観察した。対象物は、二口タップ付き延長コード(写真6)、LED照明灯とコード(写真

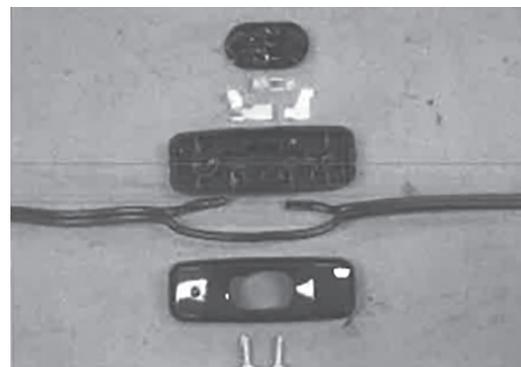
写真8 スライドスイッチの内部構造

7)、スライドスイッチ(写真8)、プラグ等であり、データロガーで温度を測定した。
