## 首里城炎上⑩ 見えてきた火災原因（V） －火災原因不明の切り札、燃焼実験に重大な問題あり！－

技術士（衛生工学・建設・環境）・甲種危険物取扱者等  
環境計画センター 会長代行 鍵谷 司

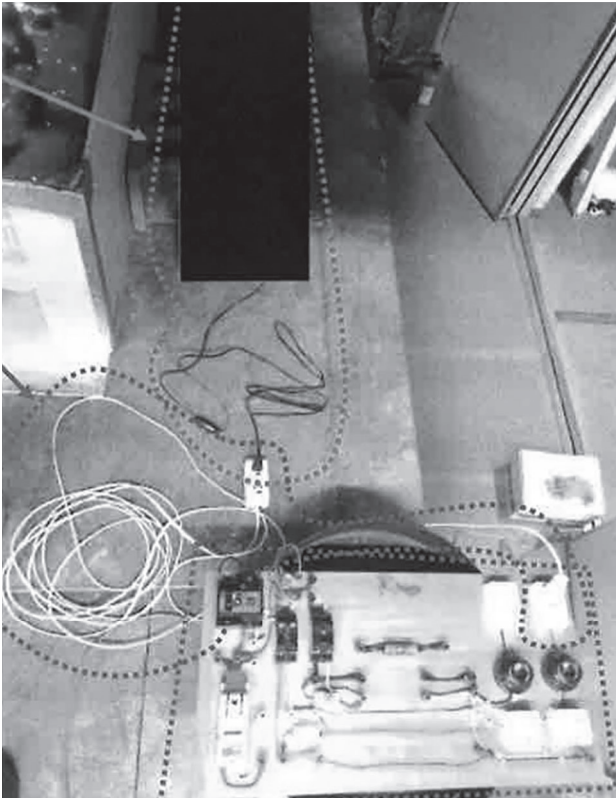
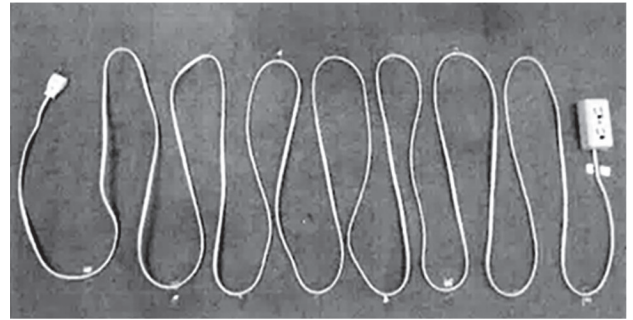
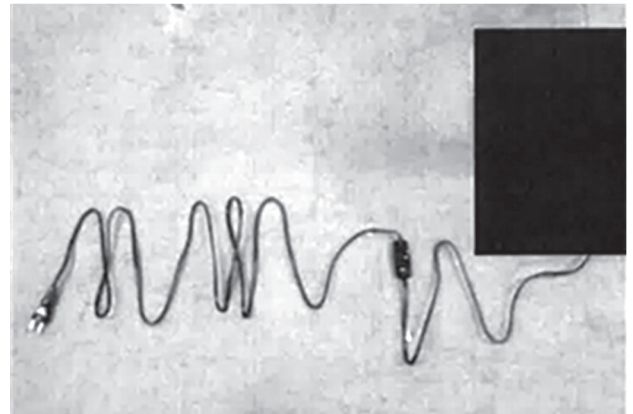
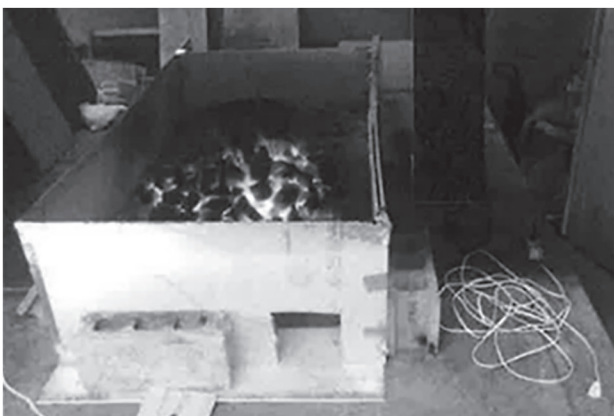
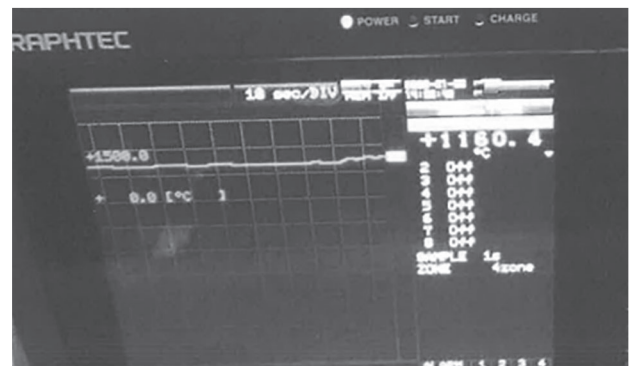
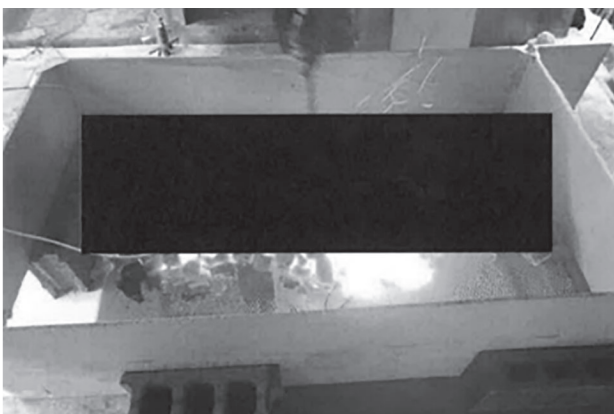
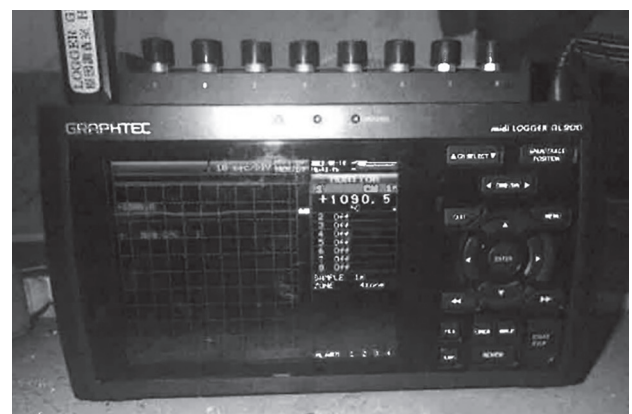
- ・二口タップ付き延長コード ・LED照明灯
- ・電気火災実験盤

〈設定条件〉

- LED照明器具を二口タップに接続
- LED照明器具のスイッチをオフ
- 二口タップ付き延長コードは電圧印加状態（通電）；電気火災実験盤経由
- 炭火温度は極力最大とし、データロガーで温度管理
