首里城炎上⑰ 見えてきた火災原因 (VI)

1. 那覇市消防局「火災調査書」にみる火災の判断とは！
2. 講演「首里城火災は本当に原因不明か？
～監視カメラ映像及び那覇市消防局「火災原因判定書」より～

技術士（衛生工学・建設・環境）・甲種危険物取扱者等
環境計画センター 会長代行 **鍵谷 司**
(A 地方裁判所 専門委員)

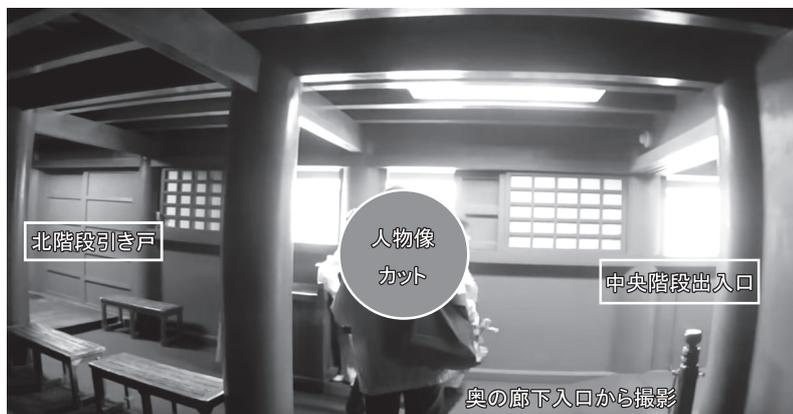
報した時点である。人感センサーは、赤外線方式による侵入者の感知を目的とし、分電盤室の南西側窓際の天井に設置されていた（写真1～写真3）。センサーは、人体の体温程度のものが赤外線を遮ると作動するとある。しかし、侵入者はいなかったため、発生したやや高い温度の煙を感知したものと推測される。人感センサー作動を基準にすると時間的推移は次のようになる。

写真2 奥の廊下入口から室内を撮影

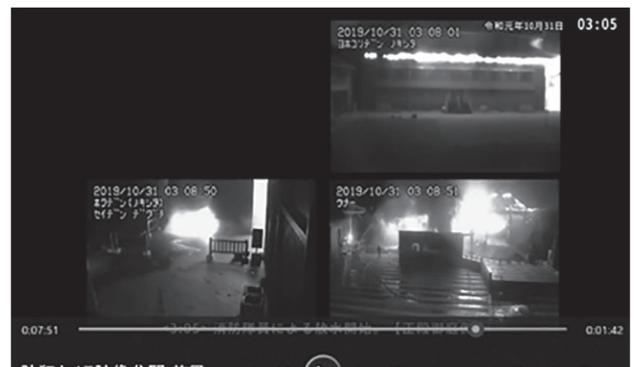
映像；消防隊による放水開始
