## 大阪万博建設現場におけるメタンガス爆発事故①

### －爆発原因と発生ガス対策の妥当性について－

技術士（衛生工学・建設・環境）・甲種危険物取扱者等  
環境計画センター 会長代行 鍵谷 司

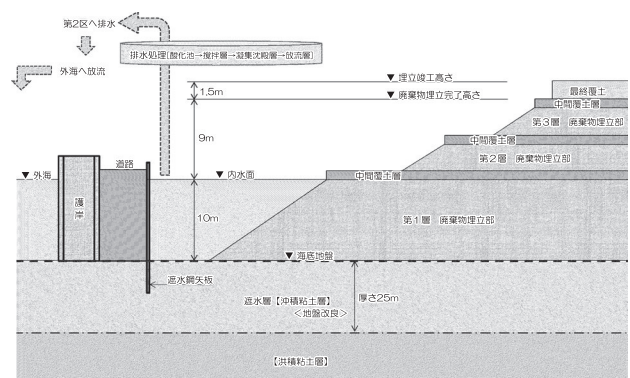
図2 夢洲第1区の埋立構造

して50cmの覆土をするサンドイッチ工法で埋め立てられる。廃棄物は3層で埋め立てられ、埋立完了後に1.5mの最終覆土が施される。埋立断面の半分以上が水面埋立であり、空気を供給できないので強い嫌気性状態であり、陸上部は準好気性状態になる。管理型処分場であるので、当然、汚水が発生するので、排水処理施設と発生ガス処理設備（写真3～写真6）等を整備している。

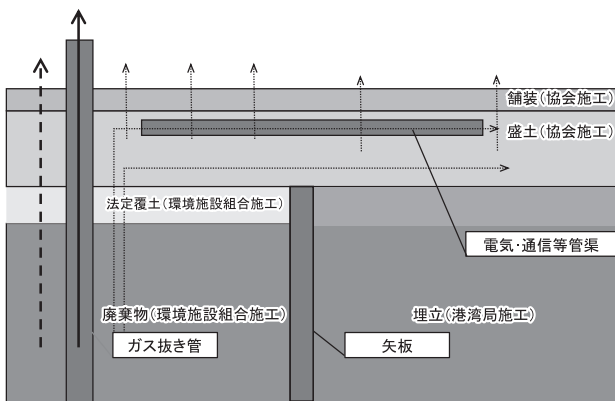
図3 GW工区とPW工区の地盤断面イメージ

軽い。つまり、発生箇所から地表に、あるいは地盤の高い方向に移流する。つまり、メタンガスは、必ずしも埋立下層部から流出するものではない。廃棄物埋立地の1区と残土・浚渫土砂埋立地の2区との間は、図3に示したように鋼管矢板で区切られているが、廃棄物の埋立が終了した最終覆土上の盛土地盤は仕切りがないので、隣接地へのメタンガスの移動が想定される。

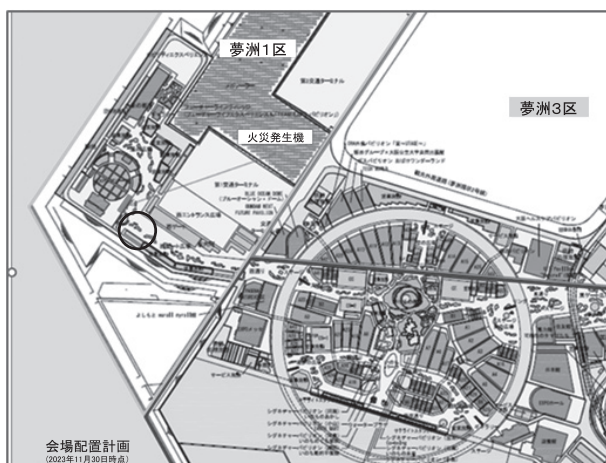
図4 爆発現場の東側トイレの位置図

2024年3月28日（木）10：55ごろ、グリーンワールド（GW）工区の屋外イベント広場横、東側のトイレ1階（図4：左側の○印）で、溶接作業中に発生した火花が、配管ピット内に溜まった

メタンガスに引火し、1階床などが破損した。この事故によるけが人等の人的被害はなかった。
