首里城炎上⑬ 見えてきた火災原因（Ⅷ）

－延焼媒体は、繋がっていた防災マット（可燃物）！－

技術士（衛生工学・建設・環境）・甲種危険物取扱者等
環境計画センター 会長代行 鍵谷 司

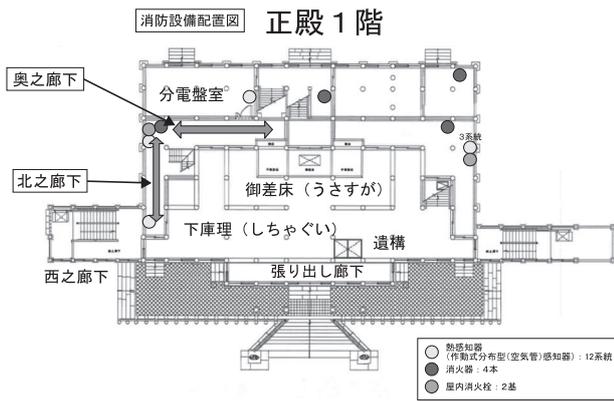
図1 正殿1階の地点名

しかしながら、外部監視カメラ映像（裏側：ヨコホリデンカメラ）に記録された状況証拠があり、発火原因や着火物、延焼媒体を特定できるのである。なお、主要地点の名称を図1に記したが、わかりやすいように「北之廊下」と「張り出し廊下」

は筆者が記載した。また、「奥之廊下」と「北之廊下」は通路であるが、「西之廊下」は北殿への「渡り廊下」(建屋)である。

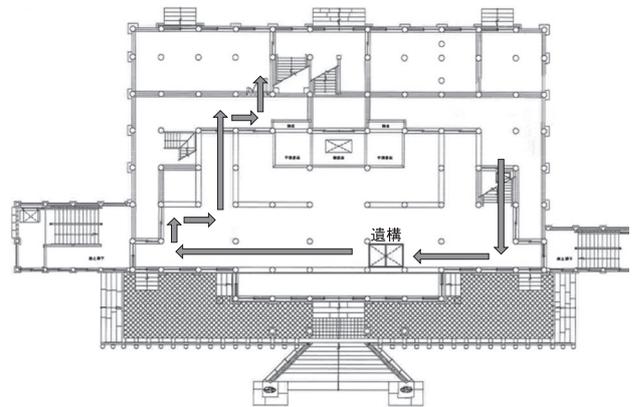
図2 首里城正殿1階の見学動画のルート

以下に、図2の撮影ルートに沿って、防災マットの敷設状況および建具などの可燃物に注視しながら解説する。

- ①写真8；正殿1階正面の南側階段下から中央方向へ移動する。中央部には柱だけで仕切られた2本の通路とウナーに面した張り出し通路の3つの通路がある。内壁には、燃えやすい薄い板張りや明かり取りの障子があり、床には全面に防災マットが敷設されている。なお、階段にはマットは敷設されていなかった。
- ②写真9；正殿1階正面中央部へ向かう2本の通路の柱間に遺構が保存されている。中央通路と張り出し廊下には、仕切りが無く、広々とした空間が広がる。通路には、防災マットが全面に敷設されており、外壁は、通気性が良く、雨や
