## 首里城炎上②⑩ 見えてきた火災原因（Ⅸ） － 正殿正面の火災；発火源および着火物は何か！ －

技術士（衛生工学・建設・環境）・甲種危険物取扱者等  
環境計画センター 会長代行 鍵谷 司

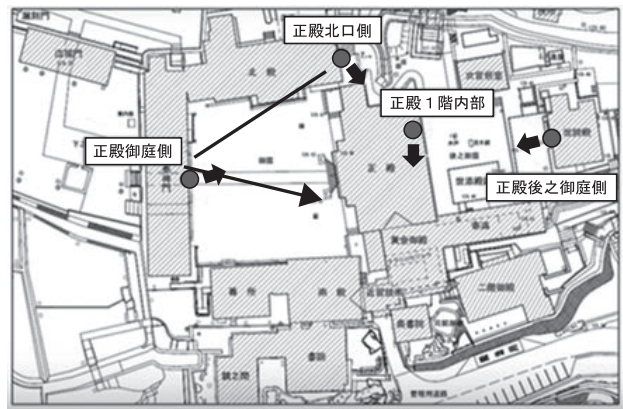
図1 奉神門監視カメラから正殿正面を撮影

図1に、正面のウナーを挟んで設置された奉神門監視カメラの配置を、図2に撮影範囲を示す。最初に火炎を捉えた奉神門監視カメラに記録された映像（正殿正面を撮影）は、夜間であり、当初は真っ暗であったが、警備員が夜間照明のスイッチを入れたので、正殿中心部の唐破風付近の様子が確認できる。なお、北殿ノキシタ「西之廊下出入口を撮影」カメラや裏側ヨコホリデン「正殿裏側を撮影」カメラでは、暗くて状況はほとんどわからない。しかしながら、延焼拡大に伴ってウナーが明るくなり、翌日の首里城祭の準備していた仮設舞台と大きな衝立が舞台の両側に設置されてい

ここで注意すべきことは、図1に示すように、奉神門カメラは、約40m程度離れた奉神門2階の軒下付近に設置されていたと想定されることである。つまり、上から見下ろす映像であり、実際よりもやや低く見える。図3に示した委員会報告書の衝立の高さはやや低いが、首里城火災の前日に見学者がウナーから撮影した正殿の様子は写真1

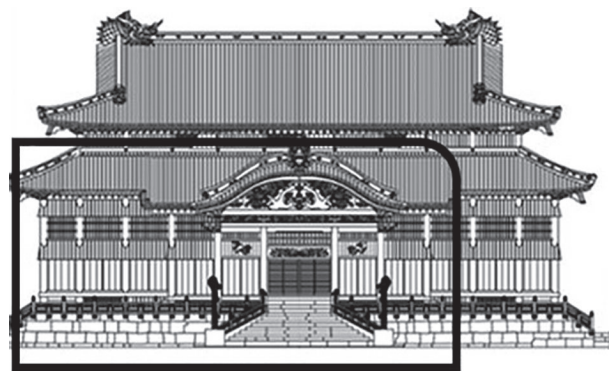
図2 正殿正面奉神門監視カメラの撮影範囲

奉神門監視カメラは、ウナーを挟んで正殿の正面をやや斜め上から撮影している（図１）。撮影範囲は、図２に示したように正殿正面のほぼ全景であり、横方向は、中央部の唐破風の南側から北側、さらに西之廊下（建物）から北殿まで、高さは、ウナーのかなり手前から３階軒下付近までの範囲である。

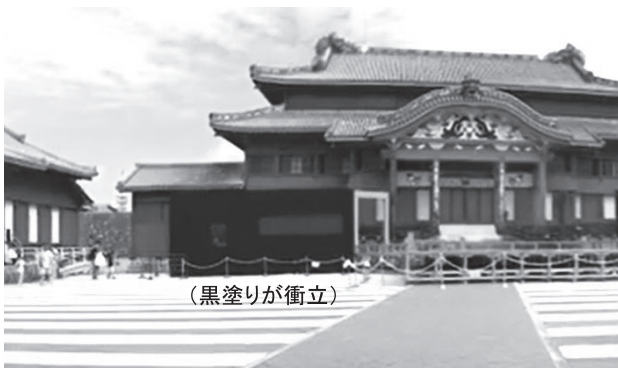
写真1 火災前日の正殿の様子(地表から撮影)<sup>4)</sup>

に示したように、衝立はかなり大きく、西之廊下の軒下の高さに達する<sup>4)</sup>。ウナーの衝立の前には、地下に強力な放水銃が収納(写真2)されていたが、すぐ前の高い衝立に阻まれ(画像1)、消火活動に大きな障害となったであろう。

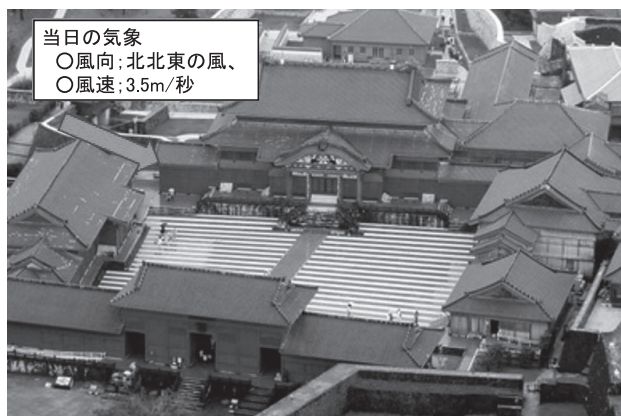
写真4 首里城ウナー周辺の建造物群

当初、燻り続けて発生した黒煙は、西之廊下の「北出入口のシャッターから外部へ流出し、北北東の風によりウナーに流れたと考えられた。しかしながら、やや強い風速(3.5m/秒)にもかかわらずウナーの黒煙は流出することなく、むしろ、正殿全体が黒煙で覆われた状態が捉えられている。ウナーは、写真4に示したように、正殿、北殿、奉神門、南殿等の建造物で囲まれており、流出する空間がほとんどなかったことも一因である。画像3に示す正殿の2階付近まで黒煙で覆われたことは、防災マットの燻りが下庫理のマットにも拡大し、黒煙の発生量が大量になったことに起因する。しかしながら、下庫理と西の廊下との間には仕切りがあるので、北出入口シャッターからの流出はないと考えられる。

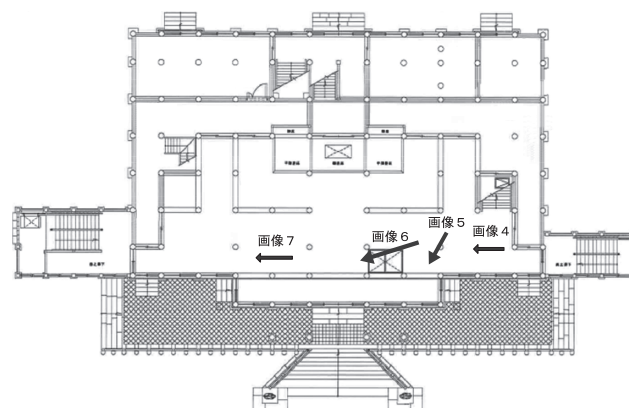
図7 各画像の撮影地点と方向

図7に画像の撮影地点と方向を示したとおりであり、以下にその特徴を述べる。
