## 東日本大震災で発生した災害廃棄物等の処理について（Ⅺ） ～各地の空間放射線を測定してみました！（3）～

技術士（衛生工学・建設・環境）・環境カウンセラー  
第一種放射線取扱主任者、甲種危険物取扱者など

環境計画センター 専任理事 <sup>かぎや</sup>鍵谷 <sup>つかさ</sup>司

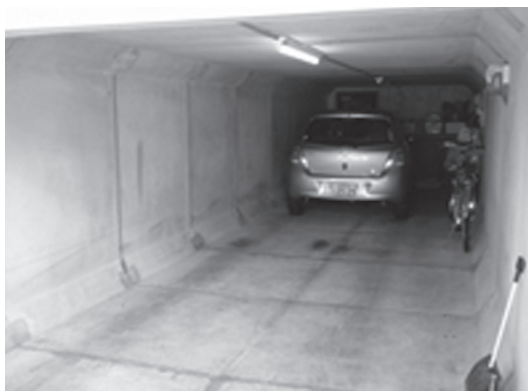
カルバートボックス型地下駐車場

○立地条件；京都市岩倉地区の地下駐車場。  
4面張りのコンクリート製カルバートボックス（幅が2.5m、高さ2m、奥行きが12mの中央部で高さ60cmに設置して測定。

建材のコンクリートは材料の産地にもよりますが、放射性ウランが含まれているといわれている。いわば、全方向から放射線が入射するので、測定値は高いと考えられる。

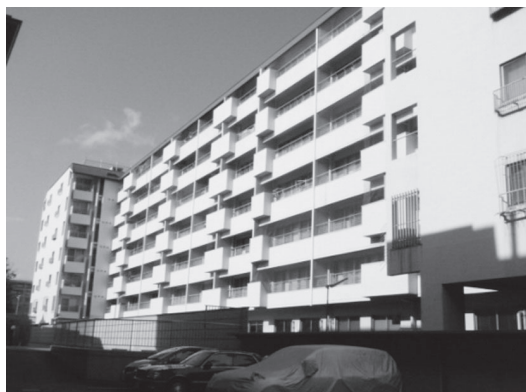
中高層マンション（7F）の外観

測定したマンションは、地上7階建て鉄筋コンクリート製ビルであり、2階から7階までマンション（昭和49年竣工）、1階と地階が近畿地方発明センタービルである。地階の周辺はドライエリアが廻らされている。なお、一部、エネルギー補償機能付きシンチレーションサーベイメータTSC-171Bを用いて同時に測定し、その割合を算出した。（単位： $\mu\text{Sv/h}$ ）  
◇平成24年10月3日；10時半から11時半・快晴、7F住宅居間

近畿地方発明センタービルの地下1階の事務所は、周囲がドライエリアであり、2階から7階までマンション（写真上）である。地下室は14坪で、前が1.3m程度のドライエリアであり、天井までの高さは2.8mある。測定地点の高さを変えて空間放射線を測定した結果は次のとおりであった。測定方法は従前通りである。（単位： $\mu\text{Sv/h}$ ）

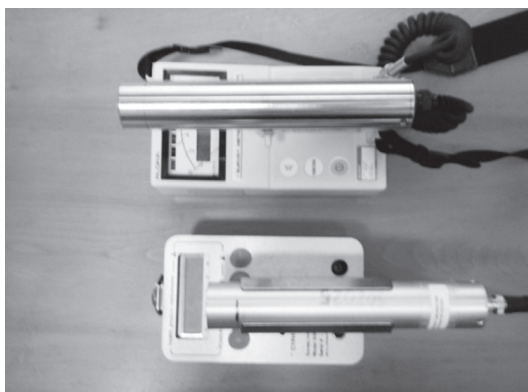
下記にエネルギー補償機能なし（これまで用いたHPI 5000型）と補償機能付き（アロカTCS-171B）のNaIシンチレーションサーベイメータを写真に示す。写真の下段はエネルギー補償機能のないHPI-5000型、上段はエネルギー補償機能付きアロカTCS-171B。それぞれの特性は「環境施設」130号.p.76（2012.冬）の表-1に掲載した。精度はいずれも $\pm 15\%$ で、検出器はNaI（TI）の大きさが直径1インチ（25.6mm）、長さ1インチ（25.6mm）。なお、 $\gamma$ 線を検知するNaI（TI）結晶が大きくなるとより低線量を測定でき、精度も向上する。

上段；アロカTCS-171B（エネルギー補償機能付き）  
下段；HPI-5000型（エネルギー補償機能なし）

NaIシンチレーションサーベイメータHPI 5000型は、セシウム137で校正されているので、Cs137から放出される $\gamma$ 線については $\pm 15\%$ の精度で測定できるとされている。しかしながら、低エネルギーの $\gamma$ 線に対する精度は低下する。一方、エネルギー補償機能付きのアロカTCS-171B型は、 $\gamma$ 線のエネルギー変動に対して「1cm線量当量対応型」に校正できるように係数が調整されており、様々な

エネルギーの $\gamma$ 線をやや高い精度で検出することができる。前回にエネルギー補償機能なしでの測定値はエネルギー補償機能付きのそれよりも1.5～1.8（平均；1.65）程度か過大であることを紹介した。今回は測定値について紹介する。

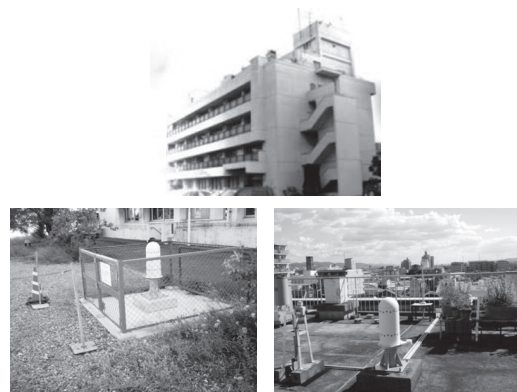
平成24年10月3日に京都府空間放射線のモニタリングを行っている京都府保健環境研究所（伏見区村上町）を訪ねて放射線モニターの近傍で測定した。研究所の屋上（測定中心；16.9m）にも同じモニタリング設備が設置されており、二重にチェックできる体制にある。（設置されている測定機器）

○測定器；日立アロカメディカル(株)製エネルギー補償型

- ・検出器；NaI（TI） $\phi 2$ インチ（ $\phi 50.8\text{mm} \times 50.8\text{mm}$ ）
- ・エネルギー範囲；線量率；50keV～3Mev（3Mev以上のエネルギーは全て3Mev）
- ・誤差； $\pm 10\%$
- ・公開測定値；リアルタイム公開値は2分間測定値の5個平均、すなわち10分間平均
- ・監視結果報告書；10分間平均値の6個の平均。すなわち1時間平均値

京都府保健環境研究所中庭及び屋上に設置された放射線モニタリング

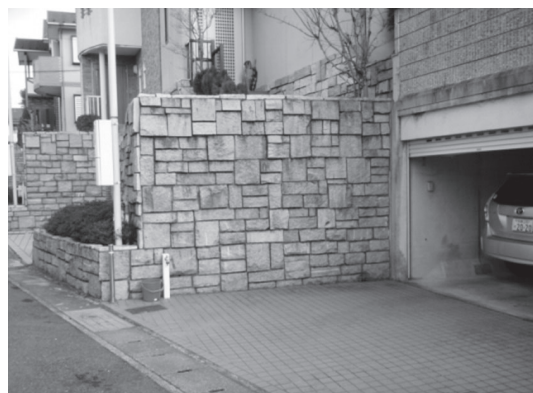
○立地条件；京都市岩倉地区の住宅前花崗岩の石垣前で30cm地点、20cmの高さに測定器を二台置いて測定した。なお、地面は石タイル張。このあたり比叡山の麓であり、基盤岩の深さは50～100m程度で岩倉盆地として知られ、地下水位が高い。

住宅前の花崗岩の石垣

岩倉地区は基盤岩が比較的浅く、花崗岩であることから放射線が高いことが知られている。花崗岩には放射性ウランの含有量が多いと言われているが、直接分析をしていないので不明。
